국내 NATM시공 사고사례에 의한 개선방안 연구

A Study on a Method of Improvement from Domestic NATM Case

김 무 일*·이 상 웅**
Moo-IL Kim·Sang-Woung Lee

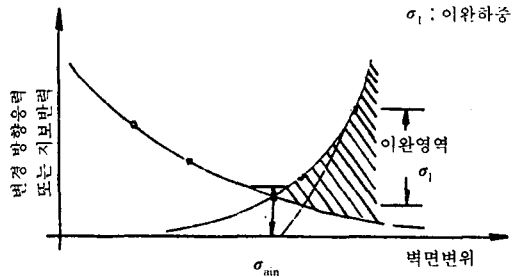
Fig. 1 Relation of radial stress(σ_r) and side face displacement(U)

다음 그림에서 보여주는 바와 같이 반경방향으로 작용하는 응력은 벽면변위가 증가함에 따라 급격히 감소하지만 변위가 어느 한계를 넘으면 지반이 이완되기 시작하므로 원래의 지반강도는 완전히 상실되고 터널주변의 지반은 하중으로 지보공에 작용하게 된다.

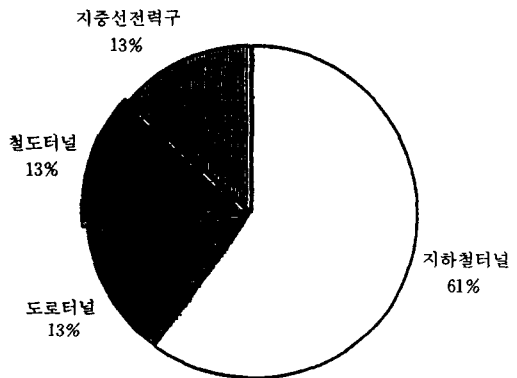
Fig. 4 Status of NATM accident for constructional types

91.11 이후 국내에서 발생한 NATM 대형합몰사고의 발생된 비율을 살펴보면 지하철 공사에서 60%, 도로터널 및 지중선 전력구 터널, 철도터널에서 40%가 발생된 것으로 나타나고 있다.
