# 국내 NATM 시공 사고 사례에 의한 개선방안 연구

## A Study On a Method of Improvement From Domestic NATM Case

이상웅

(사)한국건설안전기술협회  
토목진단부 대리

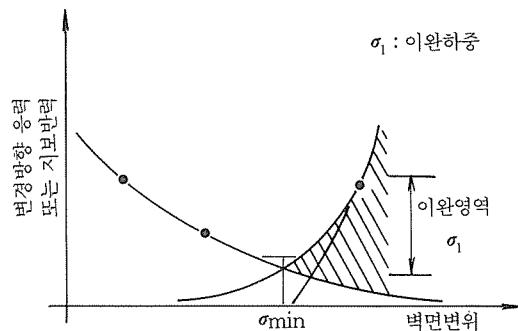
다음 그림에서 보여주는 바와 같이 반경방향으로 작용하는 응력은 벽면변위가 증가함에 따라 급격히 감소하지만 변위가 어느 한계를 넘으면 지반이 이완되기 시작하므로 원래의 지반강도는 완전히 상실되고 터널주변의 지반은 하중으로 지보공에 작용하게 된다.

Fig-1 Relation of radial stress( $\sigma_r$ ) and side face displacement(U)

지반내에 터널을 굴착하면 굴착면 주변의 지반은 3축응력상태에서 1축응력상태로 된다. 이 때 소멸되는 지반응력 때문에 접선응력이 크게 증가하게 되어 지반은 내측으로 변위를 일으키며, 변위크기는 지반의 고유강도와 새로이 형성된 응력의 크기에 좌우된다.

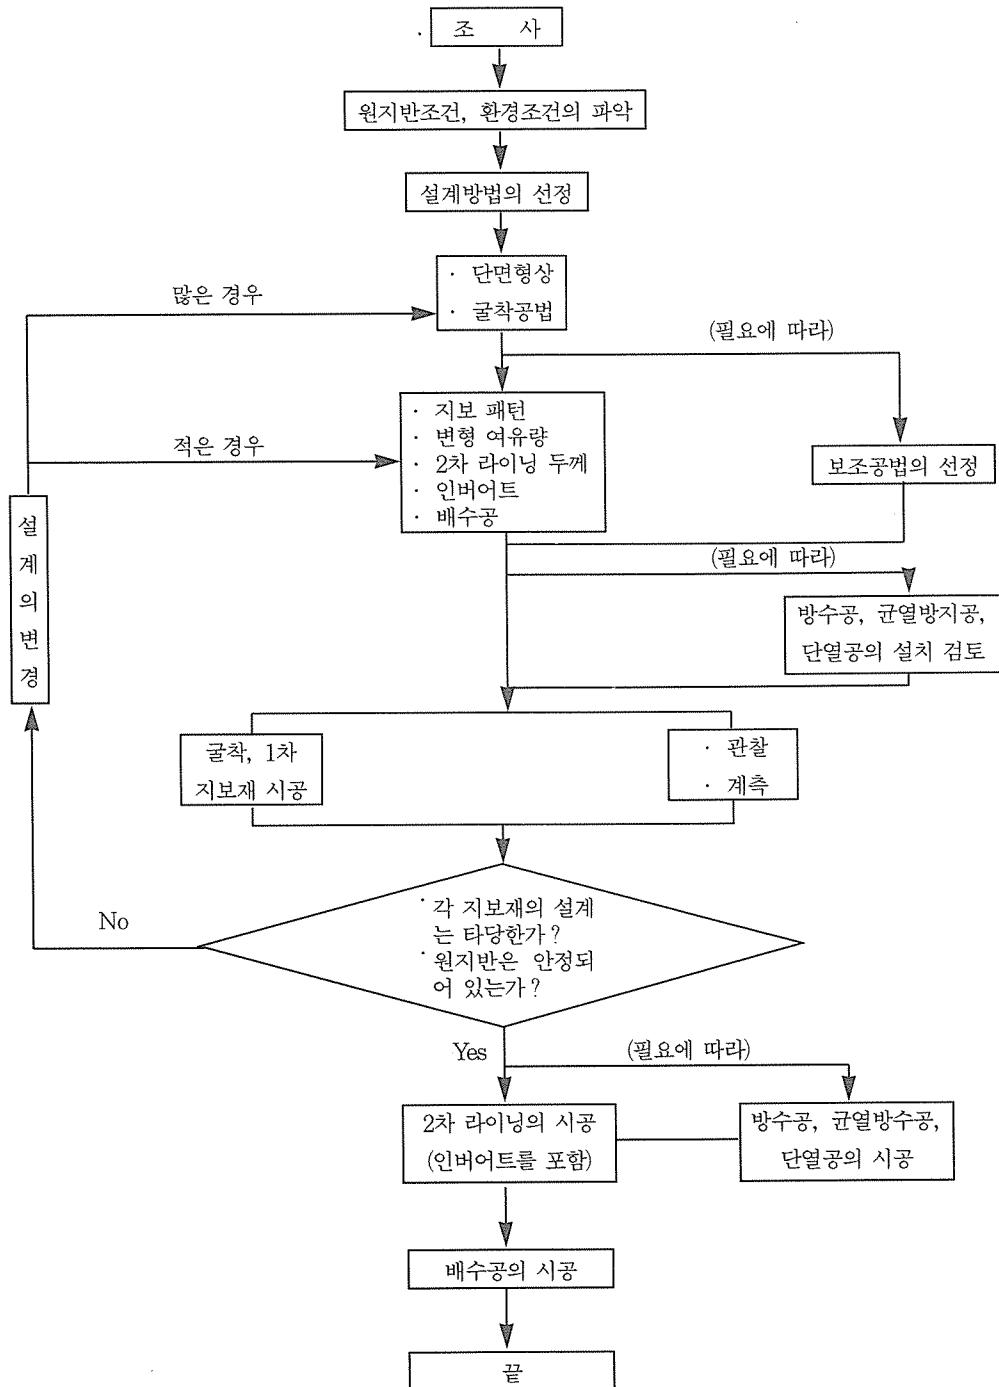
Fig-3 Flow chart of design and construction for NATM

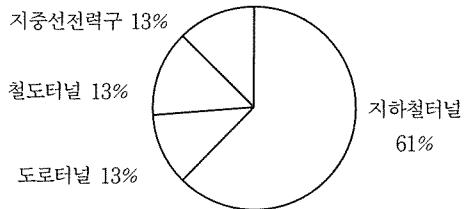
Fig-4 Status of NATM accident for construction types

사고의 발생된 비율을 살펴보면 지하철공사에서 60%, 도로터널 및 지중선 전력구터널, 철도터널에서 40%가 발생된 것으로 나타나고 있다.

91.11 이후 국내에서 발생된 NATM 대형함몰
