# 현장타설 콘크리트 말뚝의 초음파 검사 판정기준에 대한 고찰

## Decision Criterion of Ultrasonic Coring Test for In-situ Concrete Piles

서해안 고속도로중 경기도 평택과 충남 당진을 연결하는 총길이 9.4km, 교량연장 7.321km의 서해대교 건설공사의 현장타설말뚝은 약 1980본으로, 교량의 상부 및 차량의 이동하중을 지탱해주는 주요한 지지말뚝이다. 이 말뚝은 지반조사, 굴착, 철근가공 조립 및 설치, 콘크리트의 생산, 운반, 타설 등 각 공종별 시공과정에서 철저한 품질관리 과정을 거치지만 기초 pile의 특성상 심도가 깊고 수중에서 콘크리트가 타설되는 점을 감안, 최종품질검사 시험이 필요하다고 판단되어 현장타설말뚝에 대해 비파괴 검사의 일종인 초음파검사(ultrasonic coring test)를 시행하게 되었다.

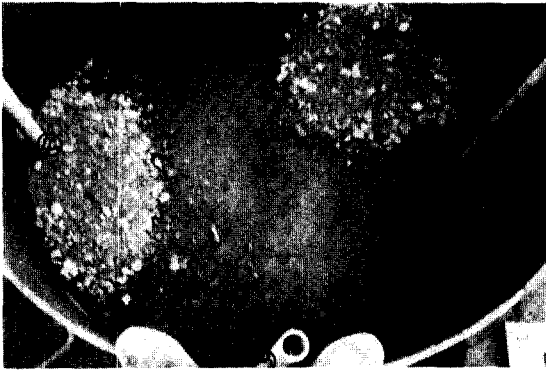
그림 7 재료분리 설치, C층

수중 콘크리트 타설시 발생할 수 있는 재료분리 현상을 재현하기 위하여 넓이가 말뚝단면적의 약 15% 정도인 골재 혼합물 2개소를 오른쪽 그림 7과 같이 약 15cm 두께로 설치하여 sonic tube ①번에서 sonic tube ②번(이하 ①→②로 표기)으로 시험하여 그 영향을 분석하였고, 나머지 각각의 경우도 같은 방법으로 시험하여 영향을 분석하였다.

에너지의 변화는 모든 경우에 나타나며, 결합부위가 음파의 전달경로상에 있는 경우 5% ~ 47% 정도 속도가 감소한다. 속도의 감소비율과 음파 경로상에서 결합부가 차지하는 면적과의 상관관계는 불분명하며, sonic tube ④공에서 수신된 경우 속도 감소율이 35%~47%인 것으로 부터 유추할 때 결합부의 두께가 크게 영향을 미치는 것으로 보인다.
