콘크리트구조물의 성능저하 원인 Major Causes for Deterioration in Concrete Structures

김 우*

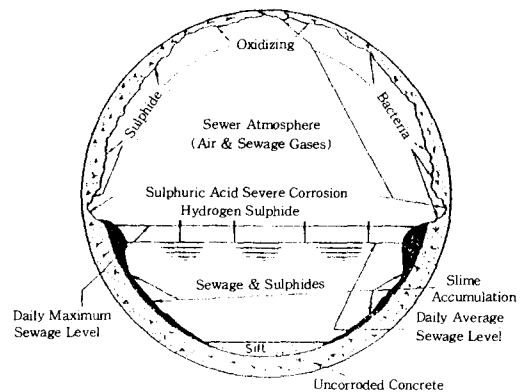
그림 1 오수에 의한 하수관의 부식과정

콘크리트 하수관은 다른 형태의 콘크리트 구조물에 비해서 심하게 성능저하되는 구조물이다. 일반적으로 하수관 콘크리트의 부식은 그림 1과 같이 수면위 부분에서 발생한다. 부식초기현상으로는 표면에 하얀백태가 나타난다. 초기부식은 서서히 진행되나 점점 부식속도가 빨라지며, 처음에는 콘크리트 표면이 얇은 박편으로 떨어져 나간다. 그 후 굵은골재가 떨어지면서 콘크리트 구체가 얇아지고, 최종적으로 구멍이 뚫려지게 된다. 특히, 하수관로의 부식이 심하게 되는 환경은 다음과 같다.

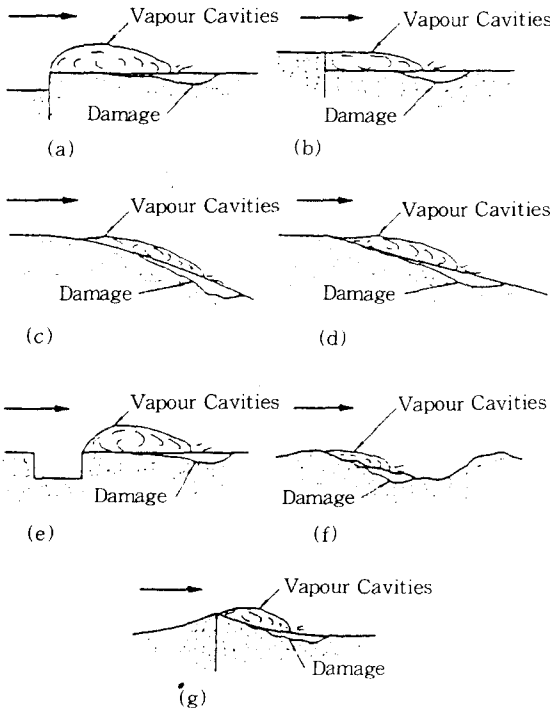
그림 2 수공구조물에서 공동현상에 의한 콘크리트 손상유형

수공 구조물을 마모 또는 파손시키는 또하나의 원인은 공동현상(cavitation)이다. 공동현상이란 흐르는 유수내의 압력이 포화증기압보다 적으면 증기포(cavities)가 발생한다. 이렇게 발생된 기포는 하류로 흐르면서 외부압력에 의해 순식간에 파괴되면서 큰 충격을 발생한다. 이 과정은 빠른 속도로 반복되며, 특히 콘크리트 경계면에서의 이러한 현상은 표면을 심하게 손상시킨다. 공동현상에 의해 콘크리트가 손상되는 경우들을 그림 2에 보이고 있다. 이 그림들을 살펴보면 공동현상에 의한 표면 마모는 콘크리트 표면의 불규칙성과 단면의 급작스런 변화가 주요요인임을 알 수 있다. 공동현상에 의한 손상은 개수로(open channels)에서는 유속이 12m/s 이상에서 발생되며, 관수로에서는 8m/s 이상에서 발생하는 것으로 알려졌다.

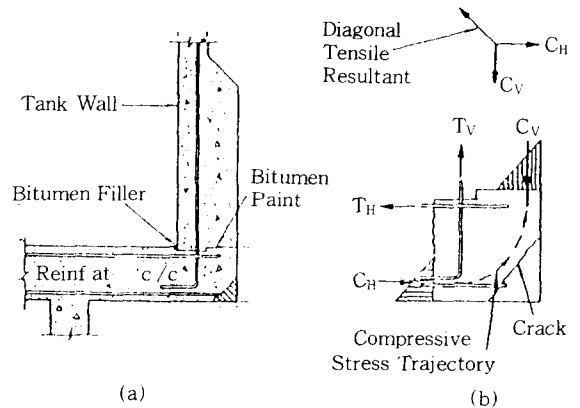
그림 3 물탱크 구조물의 바닥과 벽체의 연결부 거동

한가지 예로서 그림 3과 같은 탱크 바닥과 벽체의 연결부를 들 수 있다. 설계당시 이 연결부가 활절(pin joint)로 거동할 것으로 가정하고 단지 역청 충전제(bitumen filler)에 의해 틈새가 생기지 않도록만 설계한다. 그러나 실제거동은 이 조인트에 모멘트가 발생되어 외부측에 압축력이 그림 (b)와 같이 작용한다. 이 압축력에 의해 모서리 부근에서 사인장 응력이 유발되어 모서리 콘크리

트가 쪼개져 나가게 되며, 이 때문에 주변 철근이 부식됨으로서 전체적인 구조물의 내구성이 크게 약화된다.

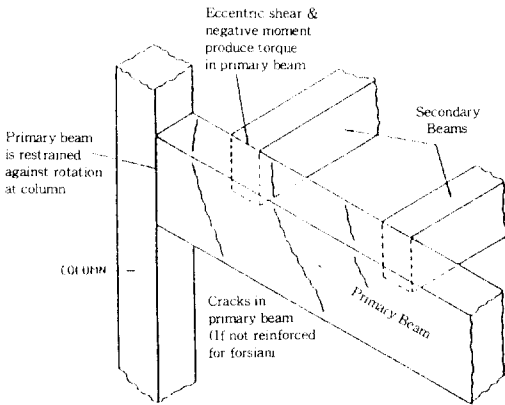
그림 4 가로보의 비틀림 균열

또다른 예로는 그림 4와 같은 골조구조물로서 가로보(primary beam)는 세로보(secondary beam)의 하중을 기둥으로 전달하는 역할을 한다. 이때 가로보는 기둥과 함께 보통 큰 강성을 갖게 되기 때문에 세로보의 부모멘트가 전달된다. 이 모멘트는 가로보에 비틀림모멘트를 유발시켜, 만약 충분한 비틀림 보강철근을 배치하지 않는다면 나선형의 균열이 발생된다. 관용적인 설계방법인 2차원 해석을 적용하여 설계할 경우, 위와 같은 비틀림 모멘트는 무시되어지는 경우가 많기 때문에 가로보에 큰 균열이 발생되어 전체구조물의 성능 저하를 초래하는 경우가 가끔 있다.

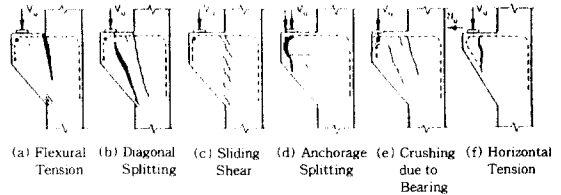
그림 5 코벨에서 가능한 파괴형태

- 1) 코벨(Corbels) — 코벨에 대한 연구결과에 의하면 6개의 서로다른 파괴형태가 있다고 알려졌다.(그림 5) 따라서 철근은 이 파괴형태에 대비하여 배근하여야 한다. 이 중에서 매우 일반적으로 코벨에 발생하는 문제의 근원은 하중지지판 외측의 단부이다. 이곳은 현실적으로 철근의 굽힘간격 또는 피복두께와 현장 작업자의 부주의등에 의해 현실적으로 철근이 배치되지 않는 경우가 많다. 따라서 설계자는 충분한 여유를 두고 이 단부에 철근이 배치되도록 설계해야 한다.

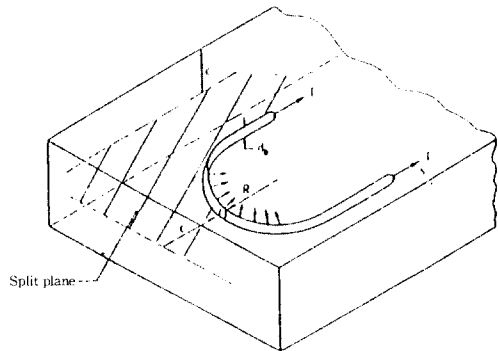
그림 6 굽혀진 인장철근에 의한 균열 발생기구

- 2) 철근의 각변화 — 그림 6과 같은 경우 철근인장력의 급작한 변화에 의해 콘크리트의 국부적인 큰 압축응력이 한 방향으로 발생됨으로써 할열균열(splitting crack)이 발생할 수 있다. 이러한 경우 횡보강 철근을 배치해야 한다.

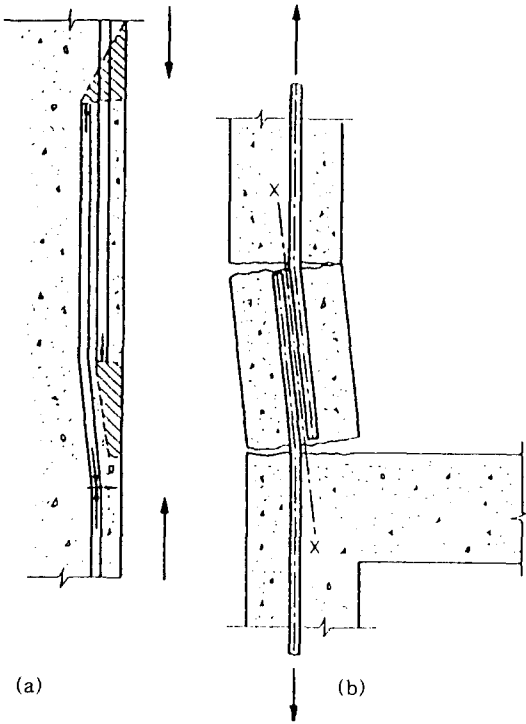
그림 7 엇갈린 겹이음철근에 의한 균열

3) 철근 겹이음 — 철근을 연결하기 위해 서로 엇갈리게 배치한 겹이음을 한다. 이때 겹쳐지는 철근의 간격이 크면 편심에 의한 모멘트가 유발되어 인장인 경우나 압축인 경우 모두 그림 7과 같이 균열이 발생할 수 있다.

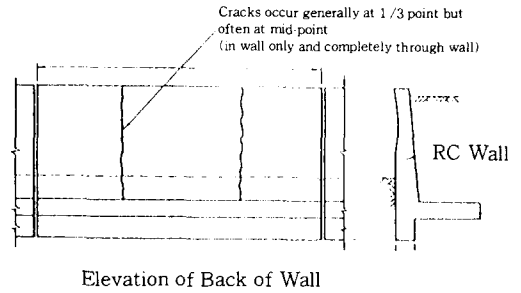
그림 8 옹벽에서 수축에 의한 균열

철근콘크리트 옹벽이나 방조제등의 길이가 긴 구조물은 건조수축과 온도에 의해 균열이 쉽게 발생하는 대표적 구조물이다. 한 예로 그림 8과 같은 옹벽 구조물은 적당한 간격(보통 30m)으로 신축이음이 설치되었음에도 불구하고 벽체에 수직균열이 발생하는 경우가 많다. 보통 이러한 균열은 콘크리트 타설후 약 14일 내에 처음 발생되며 점차 균열폭과 길이가 증가한다. 이 균열은 수직 주철근을 따라 쉽게 발생되어 유해물질의 침투를 허용하게 함으로써 장기적 내구성을 크게 저하시킨다.

의 가외철근을 사용하는 수도 있으나, 벽체 자체가 워낙 크기 때문에 상당량의 철근을 사용하지 않고는 방지 할 수 없다. 따라서 설계자는 작은 간격으로 V형의 균열 유발줄눈을 설치함으로써 수월한 균열 보수를 전제로 설계하는 것이 더 현명하다고 하겠다.

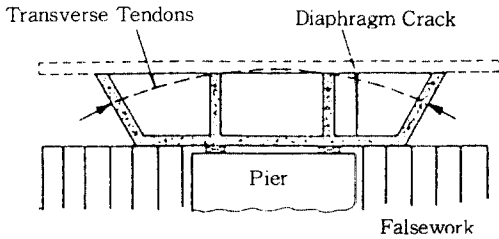
그림 9 가시철의 부동침하에 의한 시공중 균열

그림 9는 시공중의 PS콘크리트 박스거더 교량의 단부 다이어프램인데, 그 두께가 210cm로 횡방향 프리스트레싱을 하기때문에 상부철근이 배치되지 않았다. 그런데 시공초기 콘크리트를 타설

하고 난후에 매우 큰 수직균열이 그림과 같이 발생하였다. 이 균열의 원인은 교각양측에 설치된 동바리의 침하때문이었다는 것은 자명하다고 하겠다. 가시철인 동바리가 콘크리트 교각에 비해 높은 자중에 쉽게 부동침하가 발생할 확률이 매우 높다는 사실을 시공자가 사전에 인식하지 못한 데서 발생한 사고였다.

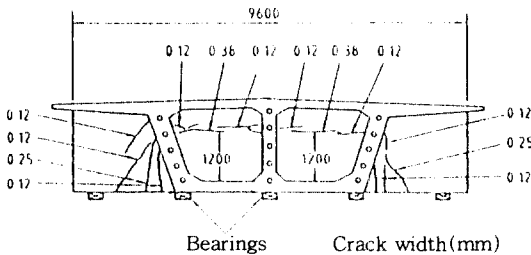
그림 10 상자형 교량단부 다이어프램에 발생한 균열

그림 10은 연장이 132m이고, 교폭이 9.6m인 2연속 상자형 교량의 단부 다이어프램에 발생한 균열을 나타내고 있다. 이 균열은 상부구조에 포스트-텐션링 작업이 끝난후 약 2주만에 발견되었다. 이 균열의 원인은 다이어프램내의 예상치 못한 다음과 같은 응력들의 복합작용에 의한 것으로 판명되었다.

- 1) 포스트-텐션링 후의 서로 다른 크리프에 의한 응력
- 2) 양 외측 교좌를 지점으로 하는 아취작용
- 3) 박스와 다이어프램간의 서로 다른 온도효과

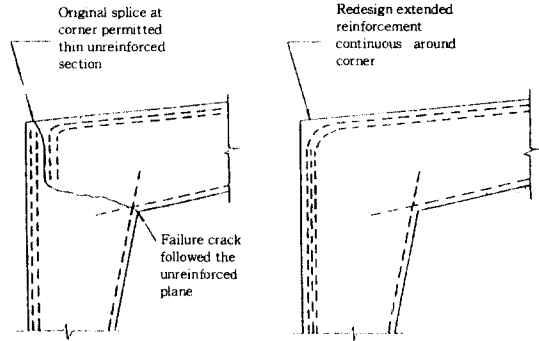
그림 11 모서리 겹이음철근의 오류에 의한 균열

그림 11은 미국 캘리포니아에서 발생한 완전히 붕괴된 한 예배당 건물의 천정모서리의 겹이음 상세와 균열을 나타내고 있다. 이 경우 시공자는 철

근의 운송과 조립에 드는 비용을 절감하려고 매우 위험한 모서리에 불안정한 겹이음을 하여 시공하였다. 설계자는 수직철근을 굽혀 배근하려는 의도였으나, 시공자가 설계자의 의도를 확실하게 파악하지 못한데서 발생한 사고였다.
