현치로 보강된 철골모멘트골조의 지진응답 사례연구

A Case Study of Seismic Response of Haunch Repaired Steel MRFs

이 철 호*
Lee, Cheol Ho

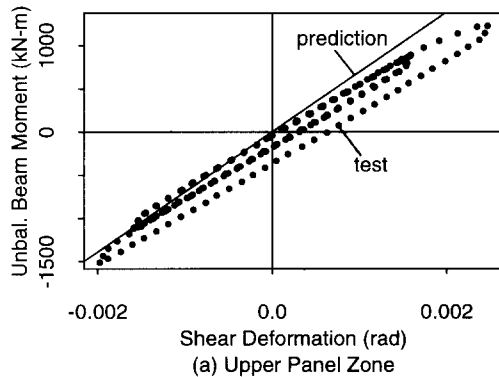
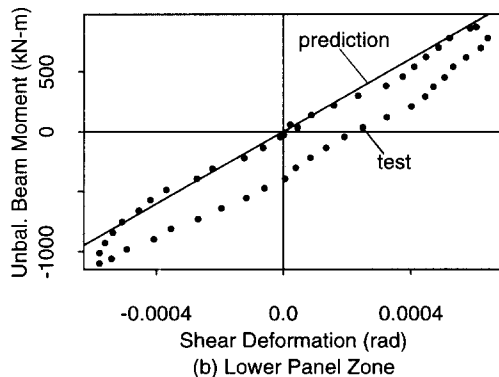
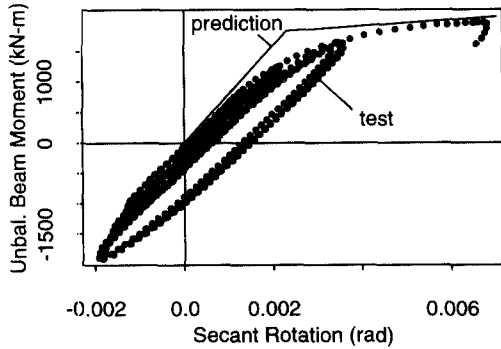
(c) Dual Panel Zone
 그림 8 예측값과 시험결과와의 비교
 (Lee-Uang 1997)

DRAIN-2DX의 반강절요소(즉, Element 4)를 사용하여 내부접합부의 모든 패널존을 모델링하였다. 코너 기둥에는 박스 단면의 기둥이 사용되었으므로 외부 접합부의 패널존은 강한(rigid) 것으로 가정하였다. 접합부가 현치로서 보강되지 않은 경우는 Krawinkler의 모델링 방안 (1978)을 채용하였다. 그러나 현치로서 보강된 접합부에는 이중패널존이 생성되어 Krawinkler의 방안을 사용할 수가 없으므로 필자 등이 최근에 개발한 이중패널존의 모델링기법 (Lee-Uang)^{(3),(7)}을 사용하였다. 즉, 이중패널존을 "2 개의 전단 직렬스프링" (two-spring serial system in shear)으로 고려하고, 그림 6과 같이 "환선 전단 변형" (secant shear strain)을 정의하면 이중패널존의 등가회전강성 $K_{e,eq}$, 항복강도 $(\Sigma M_b)_{eq}$ 및 항복후 강성 $K_{p,eq}$ 이 유도될 수 있다. 이중패널존의 탄소성 영역에서의 역학적 거동은 그림 7과 같이 이상화된다. 이와 관련한 좀더 자세한 내용은 필자의 기존 연구를 참조하기 바란다. 그림 8은 필자가 제시한 이중 패널존의 해석적 모델링 방안에 의한 강성 및 강도 예측치가 실험대 실험결과와 잘 일치함을 보여준다. 표 2는 위의 방안에 따라 계산한 이중패널존의 역학적 특성값을 정리한 것이다.

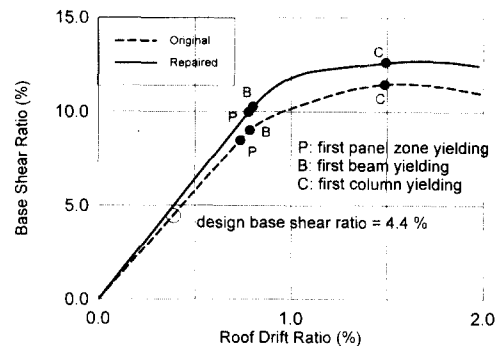
그림 9 푸쉬오버 해석 결과 비교

푸쉬오버 해석을 통하여 얻어진 원구조물과 보강구조물의 횡력에 대한 단성 및 소성 영역에서의 전거동을 그림 9에 나타내었다. 보강구조물의 탄성횡강성과 극한강도는 원구조물 보다 10% 정도 증가하였음을 알 수 있다. 보강구조물의 시스템 레벨의 초과강도계수는 부재의 최초의 항복 (first yield)시에 2, 극한 레벨에서는 거의 3에 이르고 있다. 그림 10에 나타난 층간변위의 분포는 푸쉬오버 해석에 의해 예견되는 취약층의 포텐셜을 보여주는 것으로 소성화가 2층에서 7층 사이에 집중되고 있다. 두개의 구조물은 동일한 양상의 항복 메카니즘을 나타내며 전체적 거동에 큰 차이를 보이지 않는다. 즉 현치보강의 결과로 취약층의 형성이 더욱 조장되는 않았음을 보여주고 있다.

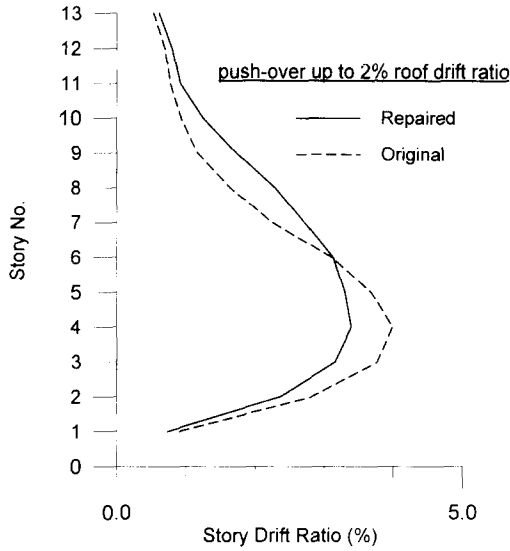
그림 10 층간변위 비교

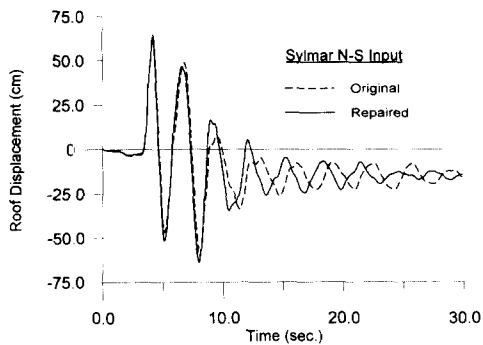
그림 14 지붕변위 시각력

그림 14는 원구조물과 보강구조물의 Sylmar가속도기록에 대한 지붕층의 변위응답을 보여주는 것으로 두 구조물의 응답이 유사함을 알 수 있다. 이 응답들은 큰 진폭을 갖는 2개 사이클과 가진 (excitation) 초기에 생성된 영구소성변형을 중심으로 작은 진폭의 사이클로 구성되어 있음을 알 수 있다. 이는 근거리, 펄스 타입 (near-field, pulse-type) 입력에 의한 전형적 응답 양상으로 볼 수 있다. 최대 지붕층 변위는 전체 건물높이의 1.25%에 해당한다. Oxnard기록에 대해서도 두 구조체의 지붕층의 변위응답은 유사하였다. Sylmar기록에 의한 층간변위비 (story drift ratio)의 엔빌로프를 그림 15에 나타내었다. 이 지진동은 2%를 초과하는 층간변위비를 유발한다. 유사한 크기의 최대층간변위비가 저층부(3층-4층)는 물론 상층부 (8층-9층)에서도 발생함을 알 수 있다. 참고로 푸쉬오버해석은 비선형 동적해석에서 나타나는 건물 상층부에서의 큰 층간변위비를 예측하지 못하고 있음에 유의할 필요가 있다 (그림 10 참고). 동적 해석 결과 역시 전체적 응답에 관해서는 두 구조물간의 차이가 크지 않음을 보여주고 있다.

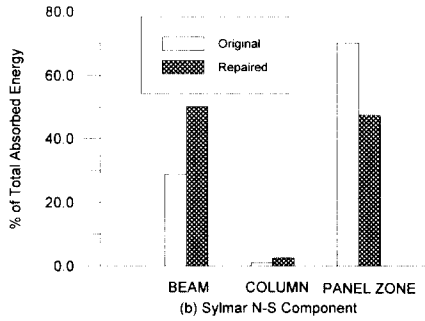
그림 19 구조물 내의 에너지소산 패턴 비교

입력지진에너지의 관점에서 볼 때 Sylmar가속도 기록이 Oxnard가속도기록 보다 2배 정도 강함을 알 수 있다. 흡수에너지 (즉 탄소성 에너지)의 구조물 내에서의 상대분포를 부재별로 정리하여 그림 19에 나타내었다. 보강의 결과로 에너지소산 요구도가 패널존에서 보로 급격히 이전 됨을 알 수 있다. 원구조물의 경우 패널존은 전체 흡수에너지의 80% (Oxnard 입력) 및 70% (Sylmar 입력) 를 담당해야 하지만, 보강구조물에 있어서는 보와 패널존이 거의 동일한 지분을 담당한다.
