주거단지내의 주거환경개선 방안에 관한 연구

- 이면도로 공간을 중심으로 -

A Study on the improvement of Residential Environment in Housing Area

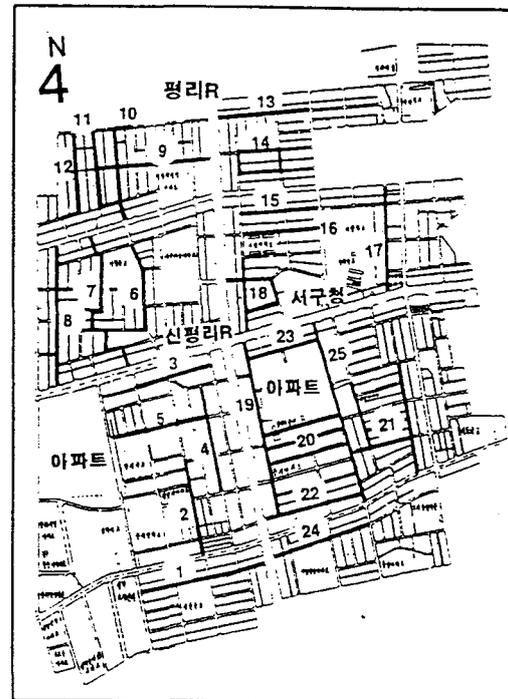
(그림 1) 연구 대상지

연구의 사례지구는 (그림 1)에서 나타난 바와 같이 대구시 서구에 위치한 지역으로 1970년대 말에 토지구획정리 사업으로 조성된 서부1지구를 대상으로 하며, 내용적인 범위는 주거단지내의 이면도로 이용실태를 현장조사를 통해 고찰하고, 이를 토대로 실제 거주민을 대상으로 의식조사를 실시 하였다.

* 선밀도는 도로100m당 시설밀도. 구분의 1~25는 (그림1)에서 나타내고 있는 도로 번호와 동일함.

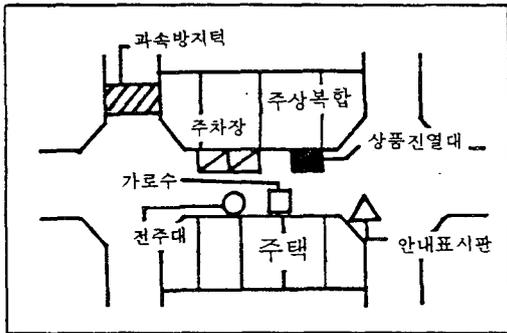
(그림 2) 도로공간 이용실태 조사 예

따라서 여기에서는 사례지구의 현장조사 자료를 토대로 주택지 이면도로의 공간활용도 및 문제점을 살펴보고자 한다. (그림 2)는 도로공간 이용실태를 파악하기 위한 현황 조사의 예시도이다.

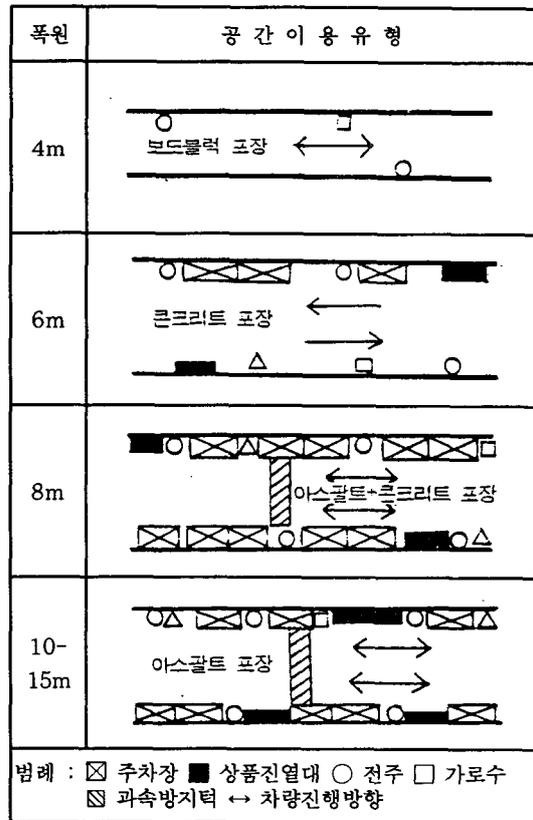
(그림 3) 공간이용 유형

또한 단지내 주요도로인 8m~15m 도로의 공간이용실태를 유형화하여 (그림 3)과 같이 나타내었다. 대부분의 단지내부도로는 높은 주차수요로 인해 대부분의 도로가 차량보유율로 인해 대부분 주차장으로 활용되고 있으며, 차량통행이 양방향으로 이루어지고 있는 실정이다.

폭 원	이 용 실태		
	도로유형	노면포장	노상적치물
4m	· 막다른길	· 보도블럭	· 일부 전주대 · 야간 한면 주차
6m	· 주택블럭 사이도로	· 콘크리트/아스팔트 혼재	· 일부 상품진열대 · 주간 한면 야간 양면주차
8m	· 단지내 주요도로	· 아스팔트/콘크리트 혼재	· 노상적치물 - 상품진열대, 전주대, 가로수 · 주· 야간 양면주차
10~15m	· 단지내 중심도로	· 아스팔트	· 노상적치물 및 노점상 · 주· 야간 양면주차 (일부 주차금지구역)

도로폭원이 대부분 8m 이하이고, 도로포장상태의 불량, 노상적치물 난립 등으로 인해 열악한 보행환경을 나타내고 있고, 나아가 주거생활에도 악영향을 미치고 있다는 것을 알았다. 이러한 측면에서 보면 6m이하의 도로에는 재해시의 긴급차량의 통행 등을 고려할 때 보행자 전용도로로 설정하는 것이 바람직하다.

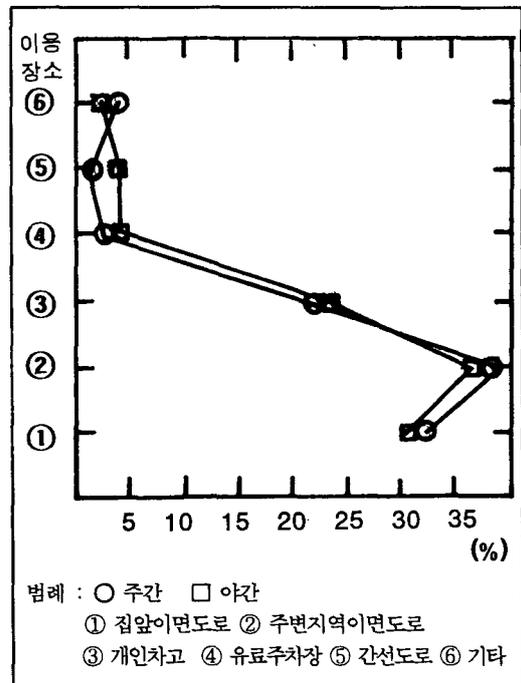
(그림 5) 주차장 이용실태

사례지구 주차장 이용실태를 (그림 5)에서 나타내고 있다. 각 장소별로 주·야간 별 차 이 없이 비슷하게 나타나고 있으며 대부분 집앞 또는 인근 이면도로에 약 70%정도 주차하고 있는 것으로 나타난 반면, 개인차고와 유료주차장 등은 낮은 수준을 보이고 있는 것에서 이면도로의 혼잡성을 짐작할 수 있다.
