# CR system의 안정적 운용을 위한 적정 관리

신동준  
(주)신기사

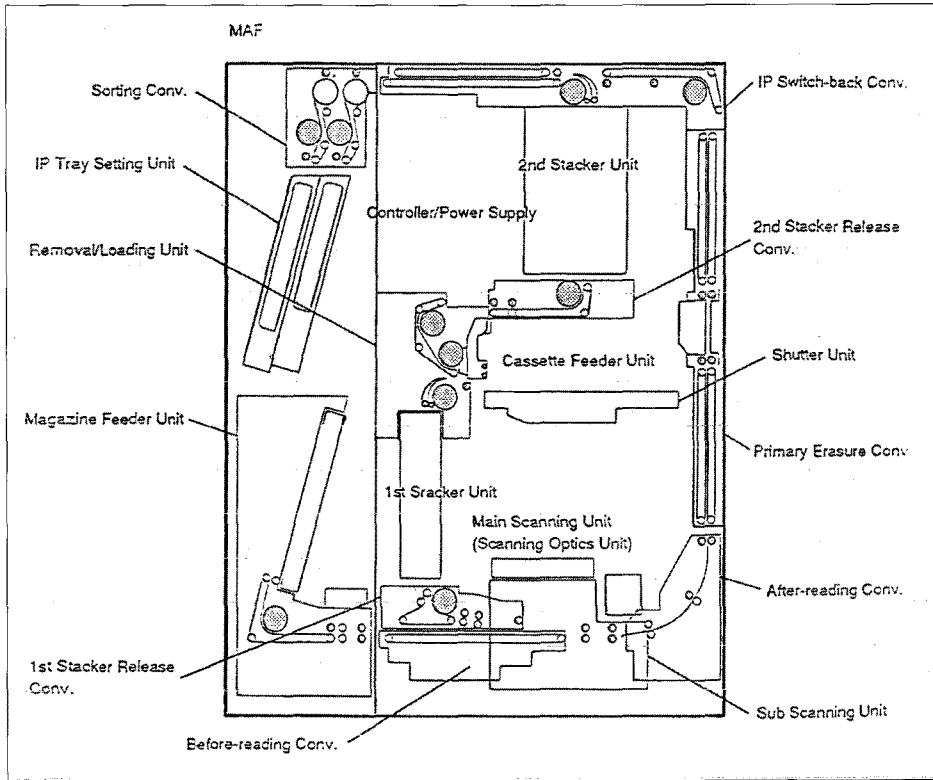
그림 1.  
CR의  
내부구조

CR장비의 구조는 크게 나누어 다음과 같은 Unit로 구성되어 있으며, 그 기능과 역할은 다음과 같다.

Cassette 삽입구로서 촬영된 Cassette를 이 부분에 넣으면 Cassette가 Open되어 Cassette내의 IP를 Feed/Load 시킬 수 있는 상태가 된다.

Cassette Feeder Unit에 넣은 Cassette 내에서 Exposure 된 IP를 꺼내어 1st Stacker로 보내고 2nd Stacker에 대기중인 IP를 Cassette에 장진하여 준다.

A. 1st Stacker : Exposure 된 IP가 연속적으로 투입되었을 때 선 투입된 IP가 Reading이 끝날 때까지 대기되는 장소로서 10장의 IP가 들어갈 수 있다.

B. 2nd Stacker : Erasure된 IP가 Cassette에 삽입될 때까지 대기 되는 장소로서 Total 30장까지 수납가능하다.
