발크캐리어의 안전성 향상에 관한 연구

金 太 羽* · 朴 鎮 洙**

A Study for the Improvement of Safety of Bulk Carriers

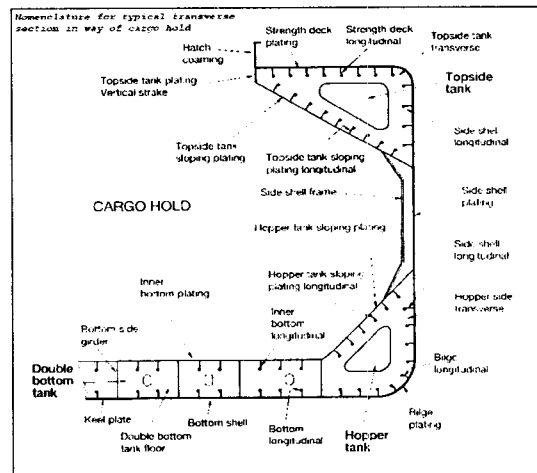
<그림 1> 화물창의 전형적인 midship section의 형태

같다. "발크캐리어라 함은 화물 구역 내에 일반적으로 단일 갑판, 톱사이드 탱크 및 호퍼사이드 탱크를 가지는 구조로 건조되고 주로 건화물을 발크로서 운송하기 위한 선박을 의미하며, 광석 운반선 및 겸용선과 같은 형태의 선박을 포함한다." 즉 발크캐리어는 선박의 정의에서 알 수 있듯이 톱사이드 탱크, 호퍼 탱크, 이중저 탱크를 갖는 구조적 특성이 있다(그림 1). 이러한 구조적 특징은 무거운 발크 화물을 적재할 때 해수 발라스트를 이용하여 적절한 복원성을 유지하기 위한 구조이다. 또한 발크캐리어는 화물창의 수가 많아서 중간 종격벽의 수가 많고(그림 2), 이 격벽은 평면 격벽의 형태를 취하지 않고, 강도와 효율성을 증진한 파형 격벽(corrugated bulkhead)으로 건조되고 있다. 이러한 발크캐리어의 운항상 특징은 단일 발크 화물을 대량으로 신속히 운송하기 위한 목적에 맞도록 구조와 화물 적재 형태를 취하고 있다. 따라서 적하에서의 화물의 적재 속도가 빠르고 여러 개의 화물창에 교차 적재를 함으로서 선체에 급격한 스트레스를 가할 수 있다는 문제점을 내포하고 있다.

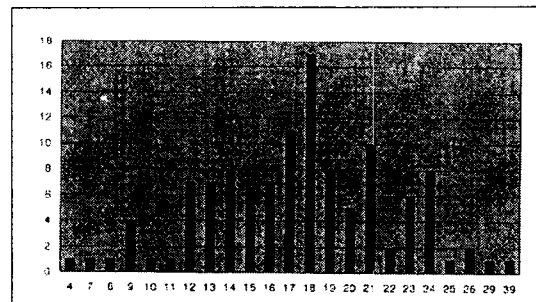
사고의 75%가 선령 15년 이상이며 94%가 선령 10년 이상이다. 이는 선령 15년 이상의 선박이 3/4를 차지함으로써 선령과 사고의 상관관계를 증명하고 있다(그림 5). 또한 선령별의 해난 검토에서 순수 발크캐리어와, 발크캐리어 중에서도 기름과 발크 화물을 동시에 적재하도록 설계된 오일발크 오어(Oil/Bulk/Ore)선과 오일오어(Oil/Ore)만을 적재하도록 설계된 선박들을 별도로 분리해 본 결과를 표로 나타내었다(표 1).

<그림 5> 해난의 선령별 검토
