열열화된 600V 2종 비닐절연전선의 특성변화 분석

Analysis of Properties Variation of Thermal Deteriorated 600V Grade Heat-Resistant Polyvinyl Chloride Insulated Wires

Abstract - The properties variation by thermal deterioration of the 600V grade heat-resistant polyvinyl chloride insulated wire(HIV) was analyzed. The weight variation of the thermal deteriorated HIV was about 42% at 800°C and over. From the analysis result of the metallurgical microscope photographs it shows that the surface of normal wire showed the elongated structures. However the elongated structures did not appear at 900°C and over and we could observe that particles were grown. The grown oxidized substances in the thermally deteriorated electric wire were observed by SEM. The CuL, CuK, CuK_b, OK and CIK spectra of the thermally deteriorated HIV at 300°C were uniform regardless of the scanning length, but the spectra of CIK could not be found at above 700°C. At the DTA analysis, the endothermic reactions were occurred around 300°C and 400°C and the exothermic reactions were occurred around 470°C, respectively.

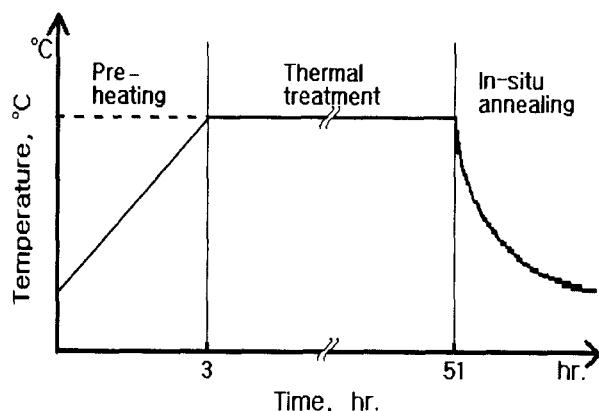
그림 1 HIV의 열열화(熱劣化) 과정

Fig. 1 The thermal deterioration process of HIV

의 열열화(Electric Muffle Furnace, SSH-1500, ShinSung Ind.)에 따른 특성 변화를 보기 위해서 그림 1과 같은 방법으로 시료를 준비하였으며, 이때 열열화 온도는 50°C, 100°C, 150°C, 200°C, 250°C, 300°C, 500°C, 600°C, 700°C, 800°C, 900°C, 1,000°C에서 각각 이루어 졌다[9]. 열열화된 HIV의 중량감소를 전자저울(Mettler, BB2400, Swiss)로 측정하였으며, 열열화에 따른 도체의 구조 및 조성변화를 밝히기 위해 금속현미경(Metallurgical microscope, Nikon, Japan), 주사전자현미경(SEM, JSM-6400, JEOL, Japan) 및 에너지분산분석기(EDX; Energy dispersive x-ray spectrometer, Oxford, England)를 이용하여 해석하였다. 금속현미경을 이용한 단면구조분석은 다이아몬드 절단기(Cutting machine, Struers, Denmark)를 이용하여 절단하였으며, 절단된 전선은 성형기(Mounting press, Struers, Denmark)로 고정시킨 후 연마기(Polisher machine, Struers, Denmark)를 이용하여 연마하였다. 연마가 끝난 시료는 크로머지로 에칭(etching)하였다.

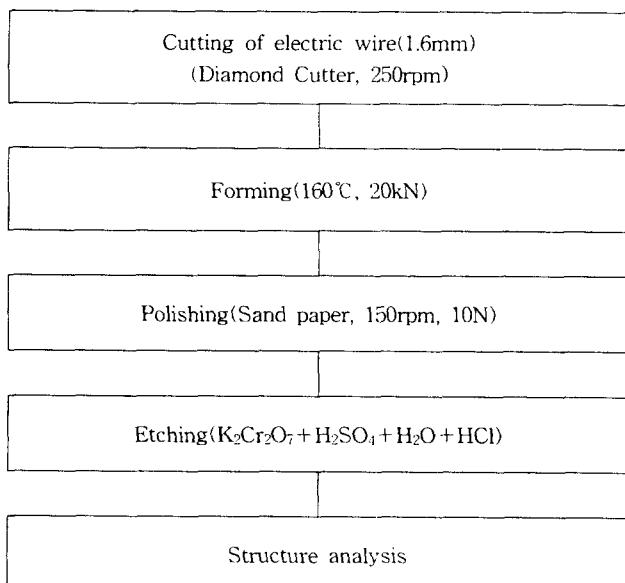
그림 2 금속현미경에 의한 전선의 구조 분석 과정

Fig. 2 The process of structure analysis of electric wire by metallurgical microscope

며 과정은 그림 2와 같다. 또한, 염화비닐수지 절연물의 열특성(熱特性) 분석은 시차열분석기(DTA; Differential Thermal Analyzer, SDT 2960, TA Ins.)를 사용하였다.

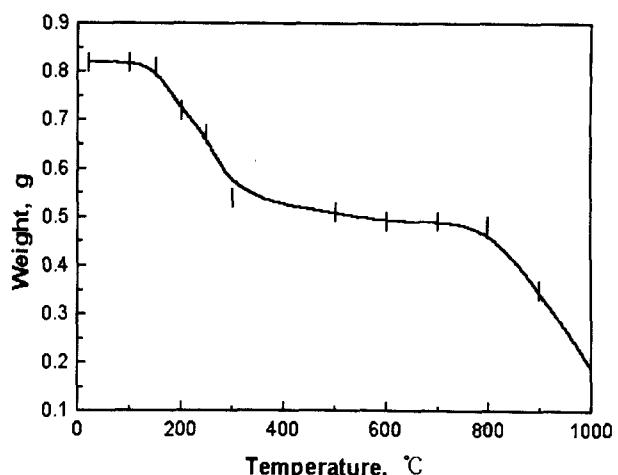
그림 3 열열화(熱劣化)에 따른 전선의 중량변화

Fig. 3 The weight variation of electric wire with thermal deterioration

온내용 전선으로 주로 이용되는 600V 2종 비닐절연전선(HIV)은 흡습성, 내유성 및 내화학성 등 우수한 특성을 갖고 있는 반면, 열적(熱的)으로 취약한 특성을 갖고 있다. 따라서 HIV의 중량변화를 알아보기 위해 상온~1,000°C까지 온도변화를 주어 48시간 동안 열열화(熱劣化)한 후 중량감소를 측정하여 그림 3에 나타냈다[9]. 그림에서 보는 바와 같이 중량변화는 크게 2단계에 걸쳐 일어났음을 알 수 있다.

일반적인 전선에 사용되는 비닐절연물의 열분해 온도는 150~500°C이고, 구리의 용점은 1,083°C이다. 그림에서 알 수 있듯이 300°C에서 절연물의 열분해에 의한 중량변화가 약 34% 발생하였다. 또한, 800°C에서는 중량변화가 약 42% 일어났으며, 1,000°C에서는 시료채취가 불가능할 정도로 잔존물이 남지 않았다. 이와 같이 용융온도의 하락은 절연물의 연소가 주요 원인으로 생각되며, 전선의 연신 가공에 따른 기계적인 스트레스에 의한 영향도 있는 것으로 생각된다. 피복을 제거한 상태(裸電線)에서 실험해 본 결과 순수한 구리에 비해 약간 낮은 온도에서 용융이 일어남을 확인할 수 있었다. 일반화재의 경우 화염의 온도가 약 1,300°C 정도까지 상승하므로 설비가 전소되었을 경우에는 잔존물 확보가 현실적으로 불가능하므로 신속한 진화를 통한 증거물 확보가 원인규명의 중요한 요소이다. 그리고 열적 손상을 심하게 받은 노후 설비의 전선을 채취하여 중량 비교를 할 경우 전선의 위험 진단도 가능할 것으로 생각된다.

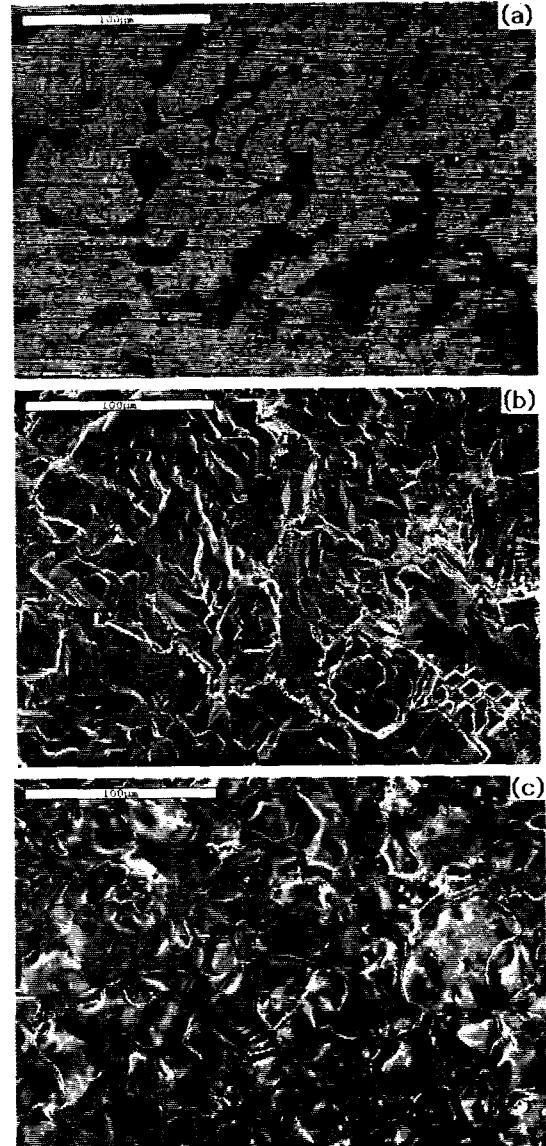
그림 5 HIV의 주사전자현미경 사진 (a) normal, (b) 700°C, (c) 900°C
Fig. 5 SEM photographs of HIV; (a) normal, (b) 700°C, and (c) 900°C

그림 5는 HIV의 주사전자현미경(SEM) 사진을 나타낸 것이다. 그림 (a)는 정상전선(normal wire)의 사진으로 연신된 특징을 나타내는 선들이 규칙적으로 보이고 있다. 그림 (b)와 (c)는 700°C 및 900°C에서 열열화한 HIV의 표면구조이다. 사진에 나타난 바와 같이 입자들의 형태가 커졌으며 연신되었던 형태는 대부분 없어지고 구리 고유의 결정으로 되돌아갔음을 보이고 있다. 또한, 900°C 이상의 높은 열에너지를 받은 경우 결정의

모서리 부분이 등근 모양으로 변형되었고, 고온에서 열열화된 전선일수록 결정들 사이에 조그만 입자가 많이 관측되었다. 이를 입자를 이미지 페인팅(image painting)에 의해 분석한 결과 산소와 구리의 화합물(CuO , Cu_2O 등)로 되어 있음을 알 수 있었다. 즉, 염화비닐수지의 탄화 및 구리의 산화에 의한 것으로 다음과 같은 반응식으로 표현될 수 있다[10].

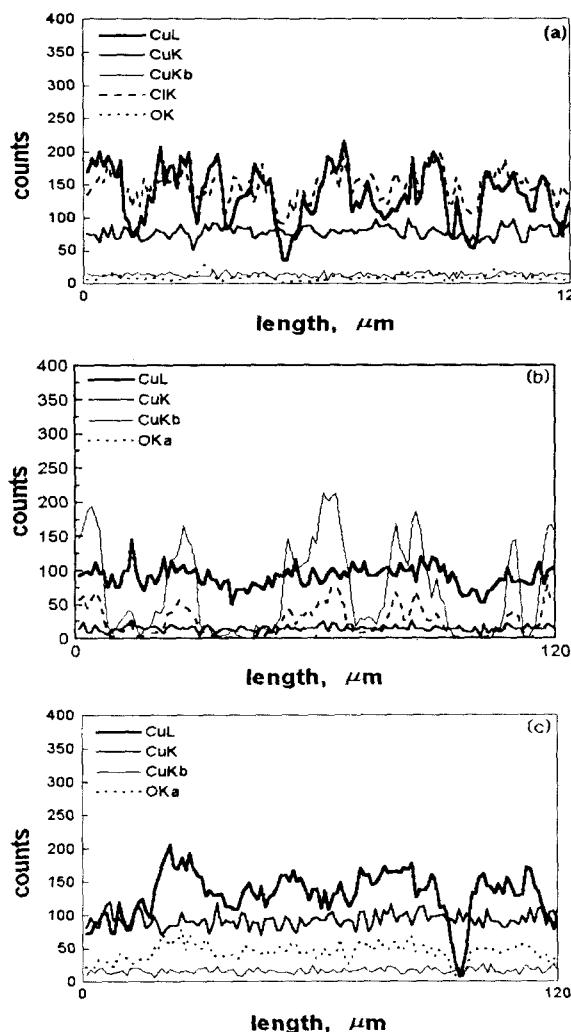
그림 6 EDX에 의한 HIV의 스팩트라 (a) 300°C, (b) 700°C, (c) 900°C

Fig. 6 Spectra of HIV by EDX; (a) 300°C, (b) 700°C, and (c) 900°C

열에너지에 따른 연동선의 조성변화는 EDX를 이용하여 분석하여 그림 6에 나타냈다. 연동선의 성질을 좌우하는 주된 원소는 Cu(copper)의 K와 L lines 이다. 그림 (a)는 300°C에서 열열화된 HIV의 CuL , CuK , CuK_β , OK 및 CIK 스팩트라가 주사

길이에 관계없이 고르게 보이고 있다. 특히, Cl 스팩트라가 전체에 걸쳐 보이는 것으로 보아 절연물의 주된 원소 중의 하나인 Cl이 금속조직의 표면에 고르게 스며들었음을 알 수 있다. 그림 (b)와 (c)는 700°C 및 900°C에서 열열화된 HIV를 분석한 그림으로 CuL, CuK, CuK_b 및 OK 스팩트라가 보이고 있다. 즉 염화비닐수지의 인화 및 발화온도 391°C, 454°C를 고려할 때 산화분해에 의한 탄화가 완료된 것으로 판단된다[11,12]. 또한, ClK 스팩트라가 발견되지 않은 것은 고열에 의해 분해가 완료되었음을 의미한다. 이들 각각의 스팩트라의 강도 및 피크의 생성 유무를 통해서 에너지의 차 및 반응물의 생성 유무를 알 수 있다.

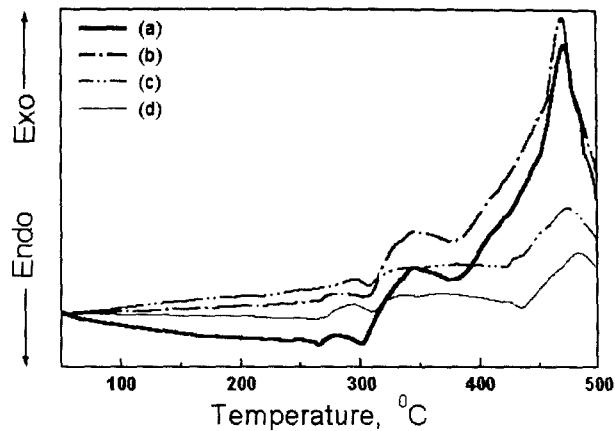
그림 7 온도변화에 따른 HIV의 DTA 곡선 (a) normal, (b) 100°C, (c) 150°C, (d) 200°C

Fig. 7 The DTA curves of HIV with temperature variation; (a) normal, (b) 100°C, (c) 150°C, and (d) 200°C

그림 7은 100°C, 150°C 및 200°C에서 열열화(熱劣化)된 HIV 절연물의 분석결과를 나타냈다. DTA 곡선에서 비닐절연물의 열분해는 300°C 부근, 350°C ~ 400°C 부근, 470°C 부근 등 3단계의 열화학 반응이 일어나고 있다. 1단계와 2단계는 흡열반응에 의해서 생성된 피크로서 가소제의 기화 및 폴리염화비닐의 탈염화수소반응에 따른 것으로 판단되며, 제3단계 열분해 영역에서 보이는 발열피크는 산화분해 및 탄화에 도달하는 과정이다.
