음향방출을 이용한 코팅공구의 마멸검출

Wear Detection of Coated Tool Using Acoustic Emission

Abstract

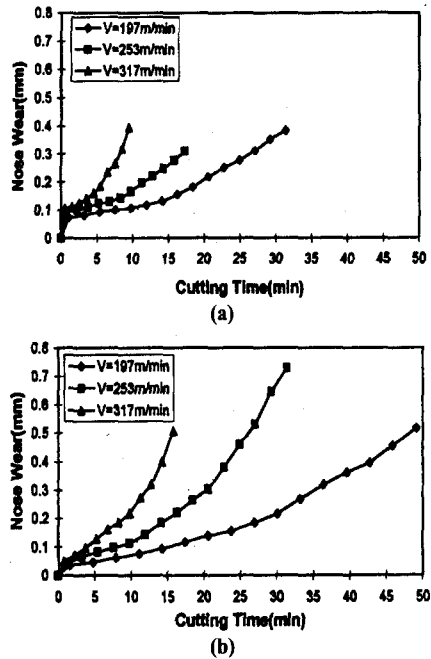
Fig. 6 Variation of nose wear with cutting time in : (a) KT200, and (b) KT150

Fig. 6은 절삭시간에 따른 날끝면마멸폭의 변화를 나타낸다. KT200에서는 절삭속도에 대하여 날끝면마멸폭 약 0.15mm까지는 측면마멸폭과 유사한 경향을 나타내고, 그 이후부터는 마멸폭이 비교적 빠르게 진행된다. KT150에서는 날끝면마멸폭 약 0.3mm까지 절삭시간에 따라 일정하게 증가하지만 0.3mm이후부터는 급증하기 시작한다.

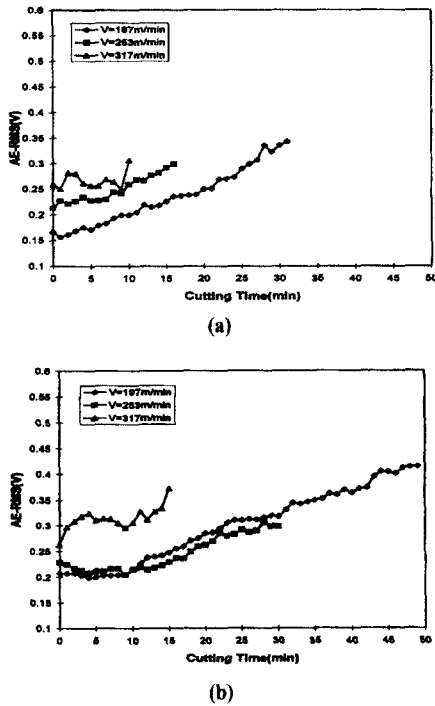
Fig. 11 Variation of AE-RMS signals with cutting time in :
(a) KT200, and (b) KT150

Fig. 11은 절삭속도 197, 253, 317m/min에서 KT200, KT150 코팅공구의 절삭시간에 따른 AE-RMS의 변화를 나타낸다.

Fig. 11(a)에서 절삭속도 197m/min의 경우 0.166V의 초기값에서 절삭시간에 따라서 0.266V까지 거의 일정하게 증가한다. 절삭속도 253m/min의 경우 0.213V의 초기값에서 절삭시간에 따라 약간의 진동을 하면서 0.299V까지 증가한다. 절삭속도 317m/min의 경우 0.259V의 AE-RMS 초기신호에서 0.281V까지 증가하다 경사각의 증가로 인해 0.256V까지 감소한 다음 0.306V까지 급증한다. 절삭속도가 커질수록 AE-RMS의 변화가 심각한 요동을 하면서 증가한다.

Fig. 11(b)에서 절삭속도 197m/min일 때 0.207V에서 시작하여 거칠던 공구표면이 매끄러워지고 TiN층이 약간씩 떨어져 나가 Al₂O₃층이 노출되면서 0.199V에서 안정되고, 절삭시간 10분 후부터는 0.415V까지 서서히 증가하여 최종단계에 도달한다. 절삭속도 253m/min의 경우 초기 AE-RMS는 0.228V에서 시작하여 0.208V까지 감소하여 안정되고, 절삭시간 15분 부터는 0.285V까지 완만하게 증가하다가 미소한 요동을 하면서 최종단계에 도달한다. 절삭속도 317m/min일 때 초기 AE-RMS는 0.262V에서 시작하여 절삭속도 197, 253m/min에서 나타났던 AE-RMS 변화와는 다르게 초기에 급격한 증가를 한다. 경사면과 칩브레이커 홈 사이에서는 심한 마멸에 의해 0.3~0.32V사이로 급격한 요동이 진행되면서 전체적으로 안정되다가 여유면과 날끝면마멸폭의 성장과 더불어 0.38V까지 증가한다. 절삭속도 197, 253m/min일 때 절삭시간에 따른 AE-RMS의 변화와 비교했을 때, 절삭속도 317m/min의 고속절삭에서는 코팅층 재질이 AE-RMS에 미치는 영향은 비교적 적고, 절삭속도에 영향을 받은 경사각의 변화가 AE-RMS에 가장 크게 작용을 한다. KT200, KT150 코팅공구의 초기 AE-RMS신호, 즉 절삭속도 V=197m/min일 때 AE-RMS 초기신호의 차이는 3적층 코팅공구가 0.041V로 크다가 절삭속도 253m/min

에서는 0.015V로 작아지고 절삭속도 317m/min에서는 0.004V로 차이가 거의 없어진다. 이 결과는 TiN층이 Al_2O_3 층보다 강력한 AE신호를 발생시키며, 코팅재질의 차이에 의한 AE-RMS의 차이는 절삭속도가 증가할수록 작아진다.
