# 회전기계에서의 회전마멸 현상

최 연 선\*

(성균관대학교 기계공학부)

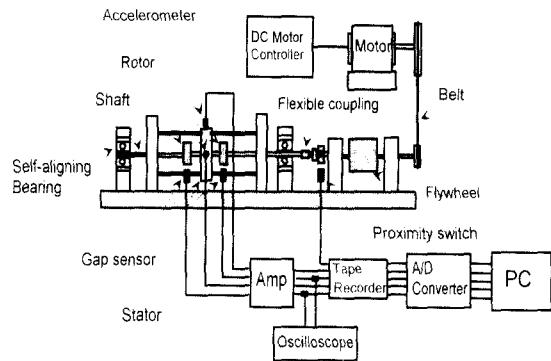
그림 3 Schematic diagram of experimental apparatus

완전회전마멸 현상을 연구하기 위해 그림 3과 같은 실험장치를 제작하여 실험을 하였다.<sup>(2)</sup> 구동부는 1.5 kW, 1750 rpm의 DC모터와 모터제어를 사용하여 구동속도를 변화시켰다. 또한 유연커플링(flexible coupling)과 자동조심형 베어링을 사용하여 굽힘모멘트와 정렬불량의 영향을 최소화

시켰다. 그리고 회전자의  $x$  축,  $y$  축 각 방향에 가속도계를 부착하여 선회주파수를 측정하고, 구동부의 회전수는 근접센서를 사용하여 측정하였다.

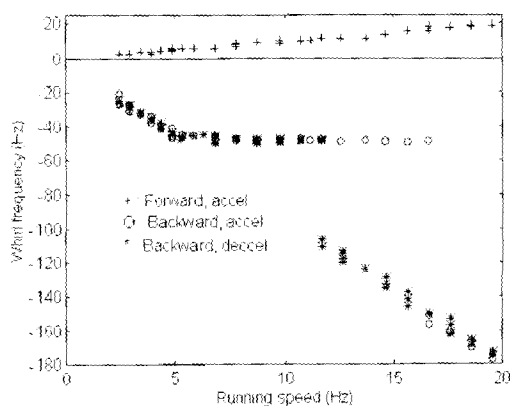
그림 4 Whirling frequency vs. rotor running speed by experimental for aluminum stator

그림 4는 운전속도가 증가 또는 감소할 때의 알루미늄 고정자에 대한 회전마멸 발생시의 선회주파수를 보여준다. 정렬불량 (misalignment)이 없고 회전자와 고정자간의 간극이 균일하며, 특히 오랜시간동안 예비운전을 시켜 접촉부위에 윤활이 없는 건마찰 조건이 되면 역방향선회가 발생한다. 역방향선회 상태에서 가속실험의 경우 선회속도가 운전속도에 비례하는 역방향구름이 운전속도 2.6 Hz부근에서 발생하여 운전속도 5.5 Hz부근에서 역방향미끄러짐으로 바뀐 후 회전속도 16.6 Hz부근에서 다시 역방향구름으로 바뀔 수 있다. 감속실험에서는 운전속도가 감소함에 따라 역방향구름상태를 유지하다가 운전속도 11.7 Hz부근에서 선회양상이 역방향미끄러짐으로 바뀐 후 일정한 선회속도의 역방향미끄러짐이 유지되다가 운전속도 5.5 Hz부근에서

다시 역방향구름으로 바뀌며 2.6 Hz부근에서 전방향선회로 바뀐다. 12.7 Hz의 운전속도에서 회전자의 역방향구름에서 역방향미끄러짐까지의 선회궤적을 그림 5에 나타내었다.

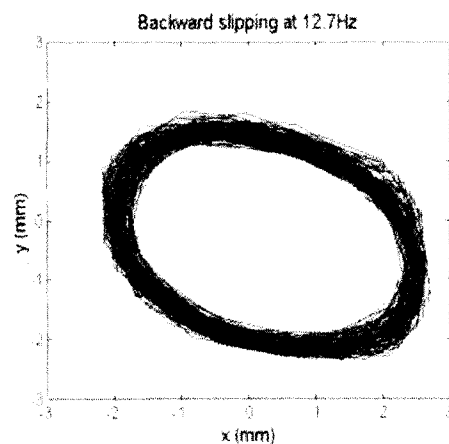
(a) Backward slipping

그림 5 Whirling motions of the rotor during

위의 결과에서 backward slipping이 forward whirling 또는 backward rolling과 비교해서 큰 진폭을 발생시킴을 알 수 있다.

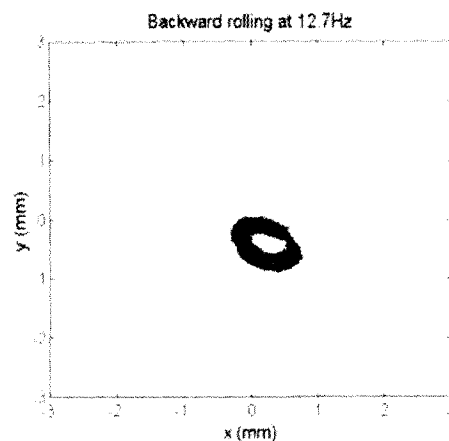
(b) Backward rolling

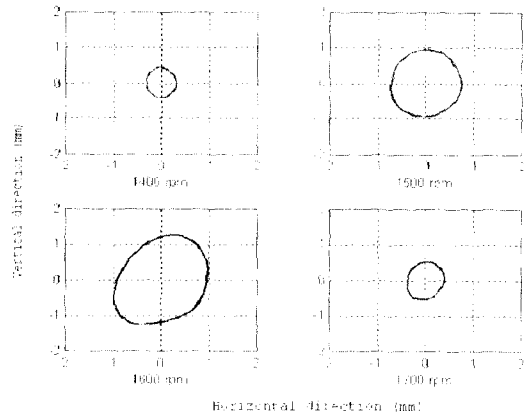
(a) At light rubbing (0.3 mm)

그림 10 Orbits during rubbing (experiment)

그림 10은 회전마멸 현상 발생 시 1차 임계속도 부근에서의 선회궤적을 나타낸 그림이다. 그림 10(a)는 0.3 mm 간극에서의 선회궤적으로 불평형력에 의한 원형의 궤적이 나타나지만, 그림 10(b)는 강한 부분 회전마멸 현상 발생 시 1차 임계속도 부근에서 상하방향으로는 거의 구속된 상태에서 좌우방향의 변위만 증가하는 바나나형의 선회궤적을 보여주고 있다.

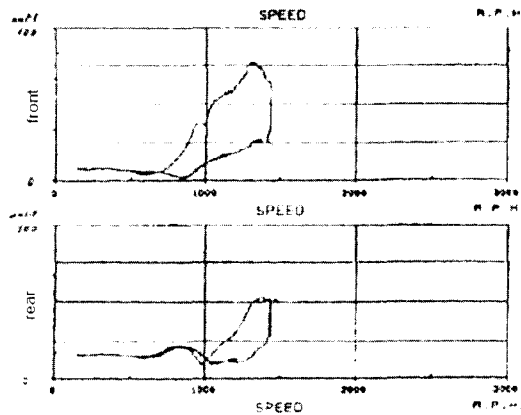
그림 14 Rotating speed vs. amplitude

전후의 축진동이 점차 증대하여 증속이 불가능하게 된 문제가 발생하였다.<sup>(11)</sup> 현장에서 직접 진동신호를 측정해본 결과 진동변화가 큰 부분은 저압터빈의 전/후 부분이었고, 진동수의 성분이 회전수의 성분이었으며, 수차례의 실험결과 진동변화에 재현성이 있음을 확인하였다. 그리고, 저압터빈의 베어링대 주위를 청음봉으로 확인한 결과, 터빈 전반부의 베어링측의 기름차단부 근방에서 접촉음과 같은 이상음을 감지하였다. 그림 14는 진동변화가 컸던 저압터빈 전/후반부의 측정된 축진동에 대한 회전수와 진폭변화를 도시한 것이다. 따라서 진폭 및 위상변화와 터빈의 운전상태를 고려하여, 측정된 진동성분으로부터 회전마멸에 의한 진동으로 추정하였다. 이에 따라 접촉위치를 발견하기 위해 저압터빈의 전반부의 베어링의 상부커버를
