레미콘에 대한 품질 불만의 개요와 대응책

- 일본의 경우 -

정 연 식

〈쌍용양회공업(주) 중앙연구소〉

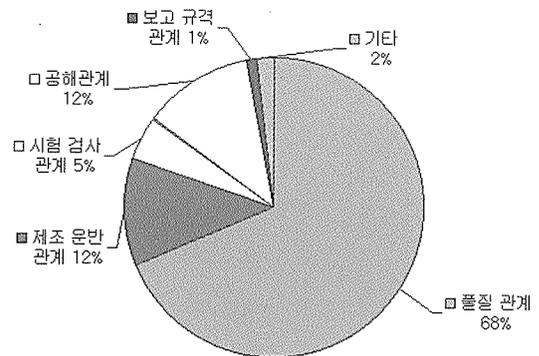
(그림-1) 품질 불만 내용(대분류)

앙케이트 결과의 총괄은 [그림-1]에 나타내었다. [그림-1]에서 품질에 관한 클레임이 1,263건으로 전체의 68.6%로 가장 많았고, 다음으로 공해 관계가 220건으로 전체의 12.0%, 제조 및 운반 관계가 215건으로 11.7%이었다.

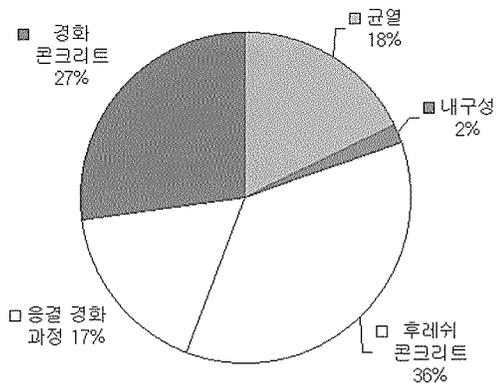
[그림-2] 품질에 관한 클레임(중분류)

품질에 관한 클레임은 [그림-2]와 같이 아직 굳지 않은 콘크리트의 품질에 관한 것이 1,263건중 440건으로 가장 많았고, 그 다음으로 경화 콘크리트의 품질이 333건, 균열 관련이 261건, 응결 및 경화 과정에 관한 건이 205건이었고 내구성에 관한 건은 24건으로 적었다.

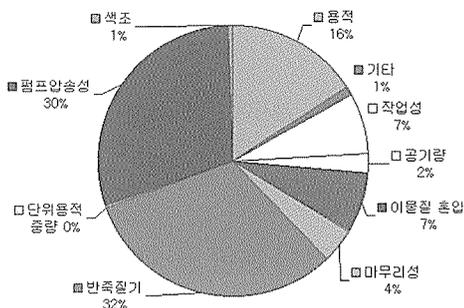
[그림 3] 아직 굳지 않은 콘크리트에 관한 클레임(소분류)

후레쉬 콘크리트의 품질에 관한 클레임 내용과 발생건수는 [그림-3]과 같고 440건중

139건이 반죽 질기에 관한 것이고 다음으로 펌프 압송성에 관한 것으로 이 양쪽을 모두 합치면 전체의 60%에 달해 시공자의 니즈인 콘크리트의 시공성에 관한 클레임이 중심으로 되어 있다.

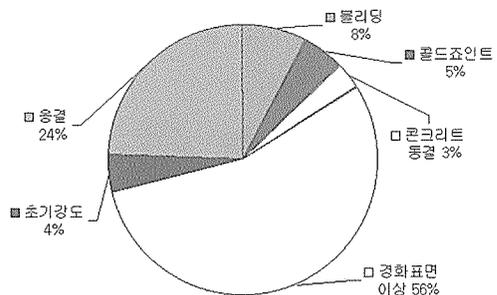
[그림 4] 응결·경화에 관한 클레임(소분류)

응결·경화 과정에 관한 클레임은 [그림-4]와 같이 경화 표면 이상이 113건으로 약 55.1% 그다음으로 응결(시간)이 50건으로 24.4%로 되어 있다.

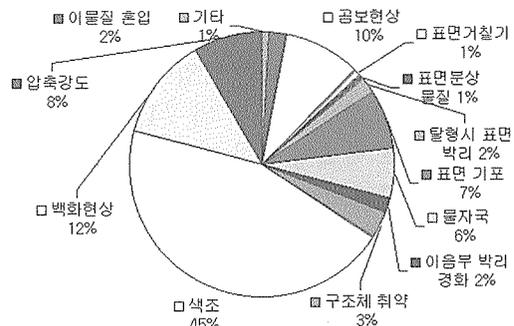
[그림 5] 경화 콘크리트에 관한 클레임

경화 콘크리트의 품질에 관한 클레임은 [그림-5]와 같이 색조에 관한 것이 기타의 항목보다 많아 333건중 150건에 달하고 전체에 대해

반수에 가깝다. 또한 백화에 관한 것이 41건, 곰보현상에 관한 것이 32건, 이들 외관 품질에 관한 클레임이 전체의 약 2/3을 점하고 있다. 이것에 반해 본래 레미콘의 가장 중요한 품질 항목의 하나인 압축 강도에 관한 클레임은 28건으로 전체의 8.4%이었다.

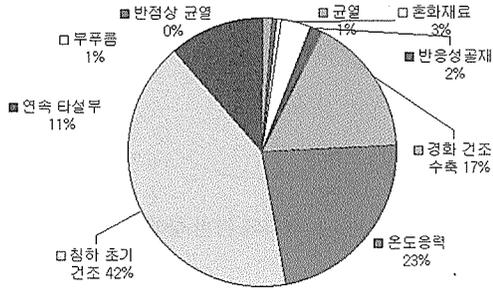
(그림 6) 균열에 관한 클레임(소분류)

균열에 관한 클레임은 [그림-6]과 같고, 이 중 침하·초기 건조에 의한 균열이 261건중 108건으로 가장 많고, 전체의 41.4%, 다음으로 온도 응력에 의한 균열이 60건, 경화·건조 수축에 의한 균열이 44건 등으로 나타났다.

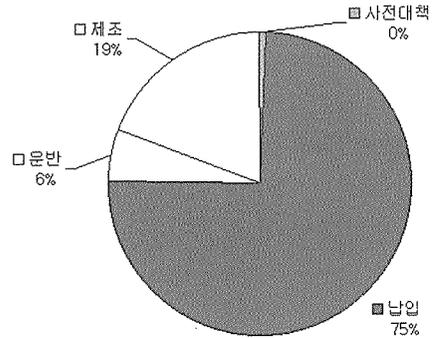
(그림 7) 제조·운반에 관한 클레임

제조·운반에 관한 클레임은 [그림-7]과 같고, 이 중 가장 많은 항목은 납입에 관한 것으로 215건중 161건으로 전체 약 74.9%에 달한다. 다음으로 제조에 관한 것이 41건, 운반에 관한 것은 12건으로 나타났고, 레미콘 납품에 대해서는 일반적으로 사전 협의하여 배차 간격과 운반 담당자 등 상세한 정보 교환 시스템의 구축과 운용 관리가 불가결하다. 그러나 [그림-7]과 같이 사전 협의 내용을 망라한 사

전 대책에 관한 클레임은 1건밖에 없다.

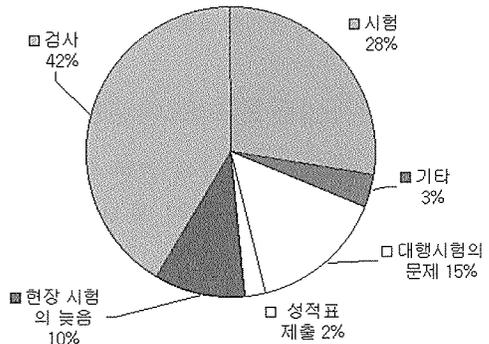
(그림 8) 시험·검사에 관한 클레임(소분류)

시험·검사에 관한 클레임은 1,841건중 87건으로 적었고, 전체의 4.7%에 해당된다. 그 내용과 발생 건수는 [그림-8]과 같다.

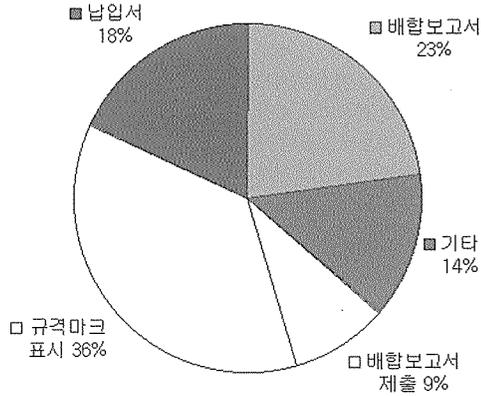
(그림 9) 보고·규격에 관한 클레임(소분류)

보고·규격에 관한 클레임은 전체에서 22건으로 적었고, 전 클레임 발생 건수의 1.1%차지

했다. 그 내용과 발생 건수는 [그림-9]와 같다.

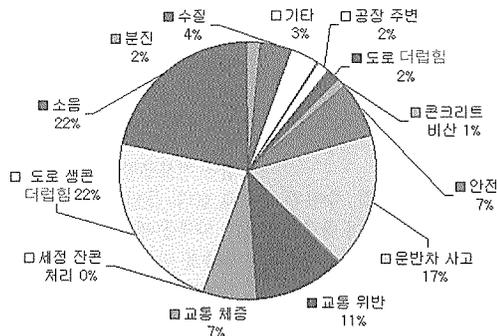
(그림 10) 공해에 관한 클레임(소분류)

공해에 관한 클레임은 [그림-10]과 같이 전체에서 220건의 정보가 나타났고 구 내용은 여러 분야에 걸쳐 있다. 이중에서도 세정, 잔존 콘크리트의 처리가 44건, 도로의 더럽힘이 40건 다음으로 소음이 38건, 운반차의 교통사고 30건, 위반 20건으로 되어 있다.

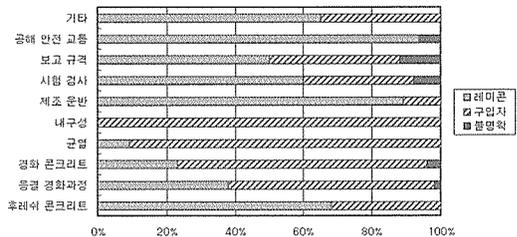
(그림 11) 클레임 책임 구분

클레임에 관한 앙케이트 조사 결과 1,841건 중 가재 항목으로서 클레임 사례, 긴급조치, 원인 및 대책에 대해서 비교적 알기 쉽게 기재되어 있는 588건을 대상으로 클레임에 대한 책임 소재를 분류했다. 분류 결과는 클레임 사례마다 정리한 [그림-11]에 나타내었다.

[그림-11]의 내용을 총괄하면 588건의 클레임에 대해 레미콘 공장에 주로 책임이 있다고 생각하고 있는 것은 298건으로 50.6%, 구입자가 주로 책임이 있다고 생각하는 것은 281건으로 47.8%이었다. 발생한 클레임의 반수에 가까운 것이 구입자에 책임이 있음에도 불구하고 책임을 묻는 것은 레미콘 업계로 극히 유감스러운 일이다. 따라서 이에 대한 적극적인 홍보 활동이 필요하다.
