## 인삼재배 해가림시설의 기상재해와 구조개선대책

### Structural Improvement of the Shading Structures against Meteorological Disasters in Ginseng Fields

#### Abstract

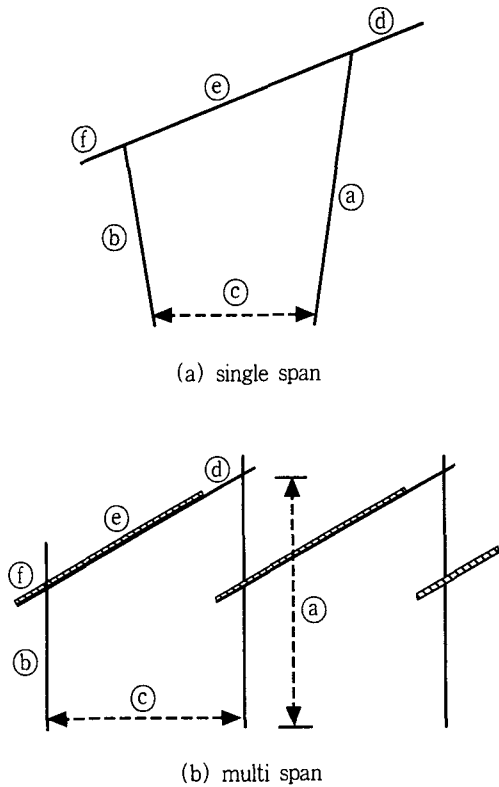
Fig. 1 Symbols for dimensions of structural models in Table 1

농촌진흥청의 표준 인삼경작방법(RDA, 2001)에 의한 해가림 구조의 종류는 전후주연결식 관행 해가림구조(B형)와 후주연결식 개량 해가림구조(A형)로 크게 분류하고 있다. 지주목(기둥)과 연목(서까래)을 뼈대구조로 하고, 여기에 도리목과 보조연목으로 구성된 목재 구조로서 전후주연결식은 단동형식, 후주연결식은 연동형식이다. 이들은 또한 해가림 피복물의 설치형식, 도리목과 보조연목 대신에 코드사를 이용하는 케이블방식 등에 따라 B, B-1, A, A-1, A-2, A-3형으로 구분하여 총 6가지의 해가림구조로 분류하고 있다. 최근에는 기존의 목재구조를 개량한 새로운 철재 구조 모델이 개발되어 보급되고 있으나 보급실적은 5 ha 정도로 미미한 실정이다(Nam, 2003). 본 연구에서는 농촌진흥청의 표준형 목재구조 2종류(A형, B형)와 철재개량시설 2종류(C형, D형)를 대표적인 형태의 구조로 선정하여 모델링하였으며, 재료와 세부부재의 단면에 대하여는 구조해석 결과로부터 검토하였다. 목재구조는 농촌진흥청의 표준규격을 이용하였고, 철재구조는 현장 실측자료를 이용하였으며 규격은 Table 1 및 Fig. 1과 같고, 구조 모델별 각 부재의 단면 특성은 Table 2와 같다.

Type	Material	Span	Length of each part by Fig. 1					
			a	b	c	d	e	f
A	Wood	Multi	180	100	180	45	155	25
B	Wood	Single	126	80	80	25	120	15
C	Steel	Multi	170	100	180	30	165	22
D	Steel	Multi	210	135	180	42	178	0

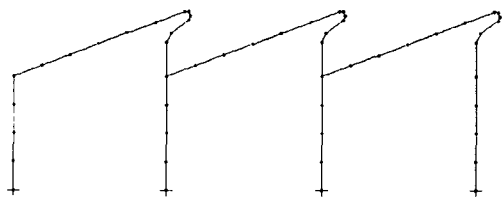
Fig. 5 Structural model of type D (steel frame with multi span)

구조해석을 위한 모델은 2차원 프레임 구조로 하였으며, 기둥이 토양에 30~40 cm 정도 박혀 있으므로 지점조건은 지반과 접하는 부분에서 고정으로 취급하였다. 대표적인 형태에 대한 구조해석 모델링 결과는 Fig. 2 ~ Fig. 5와 같다. 후주 연결식 연동 구조의 폭 방향은 3연동으로 설정하여 모델을 구축하였다.

것으로 판단되었다. 그러나 D형의 경우에는 안전적 설심이 20 cm로 나타났다. 이 모델은 파이프 골조의 기둥과 서까래 연결부분을 없애고 힌가공을 통하여 1개의 부재로 제작하여 구조물의 조립 시공을 간편하게 만든 것으로서, 서까래 부분의 길이가 C형에 비하여 길어졌기 때문에 판단된다. 또한 힌가공 부위의 곡률이 매우 작기 때문에 응력집중 현상이나 부식현상이 발생되기 쉬운 것으로 생각되
