# 과전류에 의해 용단된 소선의 특성해석에 관한 연구

최충석<sup>†</sup> · 김향곤 · 김동욱

## A Study on the Characteristics Analysis of Strands Melted by Over Current

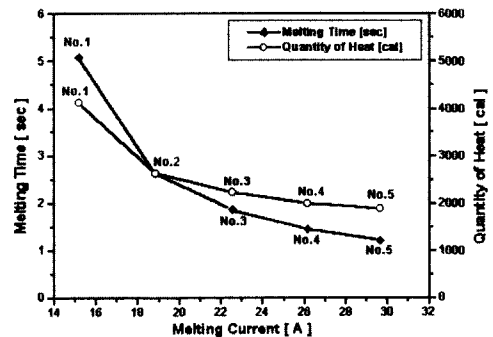
Fig. 3. The curves of melting time and quantity of heat vs. melting current

Fig. 3은 용단전류에 따른 용단시간과 용단에 소요된 열량과의 관계를 그래프로 나타낸 것이다. Fig. 3에서 알 수 있듯이 전류가 커짐에 따라 용단되는 시간과 용단에 소요된 열량이 감소함을 알 수 있다.

또한, No.2의 전류 18.83A에서 용단시간과 열량이 거의 일치함을 알 수 있으며 No.3~No.5에서는 용단전류의 증가보다 용단시간의 감소폭이 커서 용단에 소요된 열량보다 값이 작음을 알 수 있다.
