## PE 선피복 파형강관의 부식 및 마모 특성

## Corrosion and Abrasion Characteristics of PE Sheet Laminated Corrugated Steel Pipe

**Abstract :** Feasibility of using PE sheet laminated CSP(Corrugated steel pipe) to sewers were tested via corrosion and abrasion tests for PE sheet laminated CSP; 1) corrosion test for PE film and PE coated plate, 2) corrosion test for joint of PE sheet laminated CSP, 3) corrosion test for outside of PE sheet laminated CSP, and 4) abrasion test for inside of PE sheet laminated CSP. The results for the corrosion and abrasion tests are as follows.

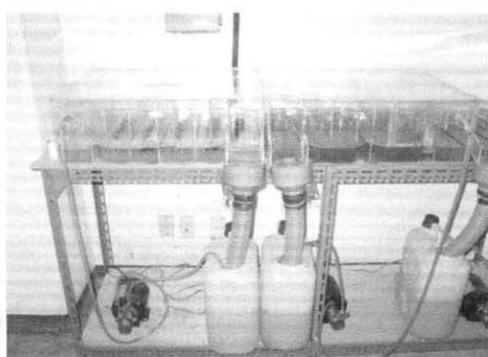
Fig. 1. Corrosion test reactor.

실험방법은 Fig. 1과 같은 아크릴 반응조 4조에 (W40cm × L60cm)에 PE 필름 및 PE 피복 시편(Fig. 2)을 설치(Fig. 3)하고 하수 및 해수를 100일간 순환시켰으며, 필름 및 시편 표면의 상태 변화를 육안 및 주사전자현미경(Scanning electron microscopy, SEM) 촬영을 통하여 PE의 부식성 및 피복판의 치명적인 약점인 피복의 박리현상 정도를 관찰하였다.

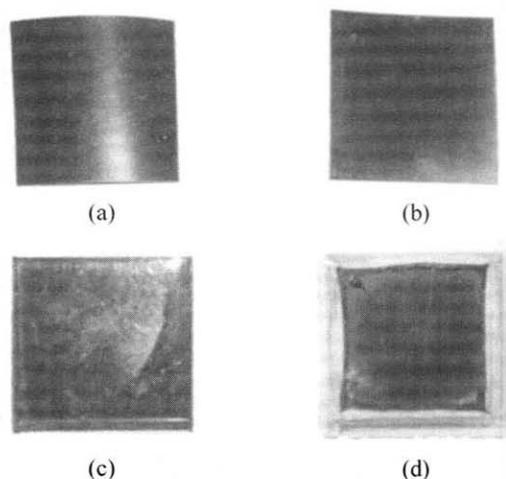
a: PE(WJ company), b: PE(JM company)  
c: PE coated plate, d: PE coated plate(mold)

Fig. 2. PE test pieces.

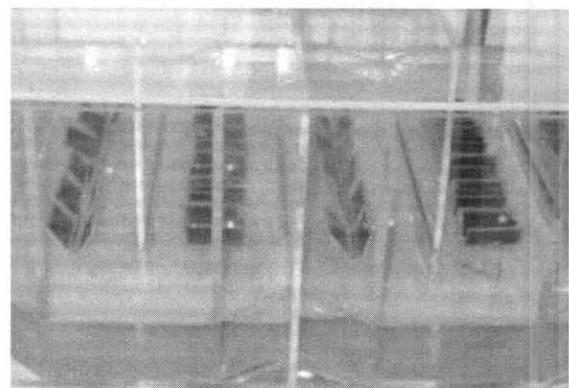
Fig. 3. Installed test pieces.

시편을 설치한 반응조에 하수(R1, R2, R3) 및 해수(R4)를 주입하여 시편이 수중에 완전히 잠기게 하였다(Fig. 3). 실험에 사용한 하수는 K시 하수종말처리장 유입전의 차집관거 맨홀에서 채취하였다. 일반적인 하수원수(R1)외에 좀 더 극한 수질에 의한 영향을 평가하기 위하여 하수 원수에 염산을 첨가하여 산성으로 변화시킨 하수(R2), 하수 원수에 수산화나트륨을 첨가하여 염기성으로 변화시킨 하수(R3)에

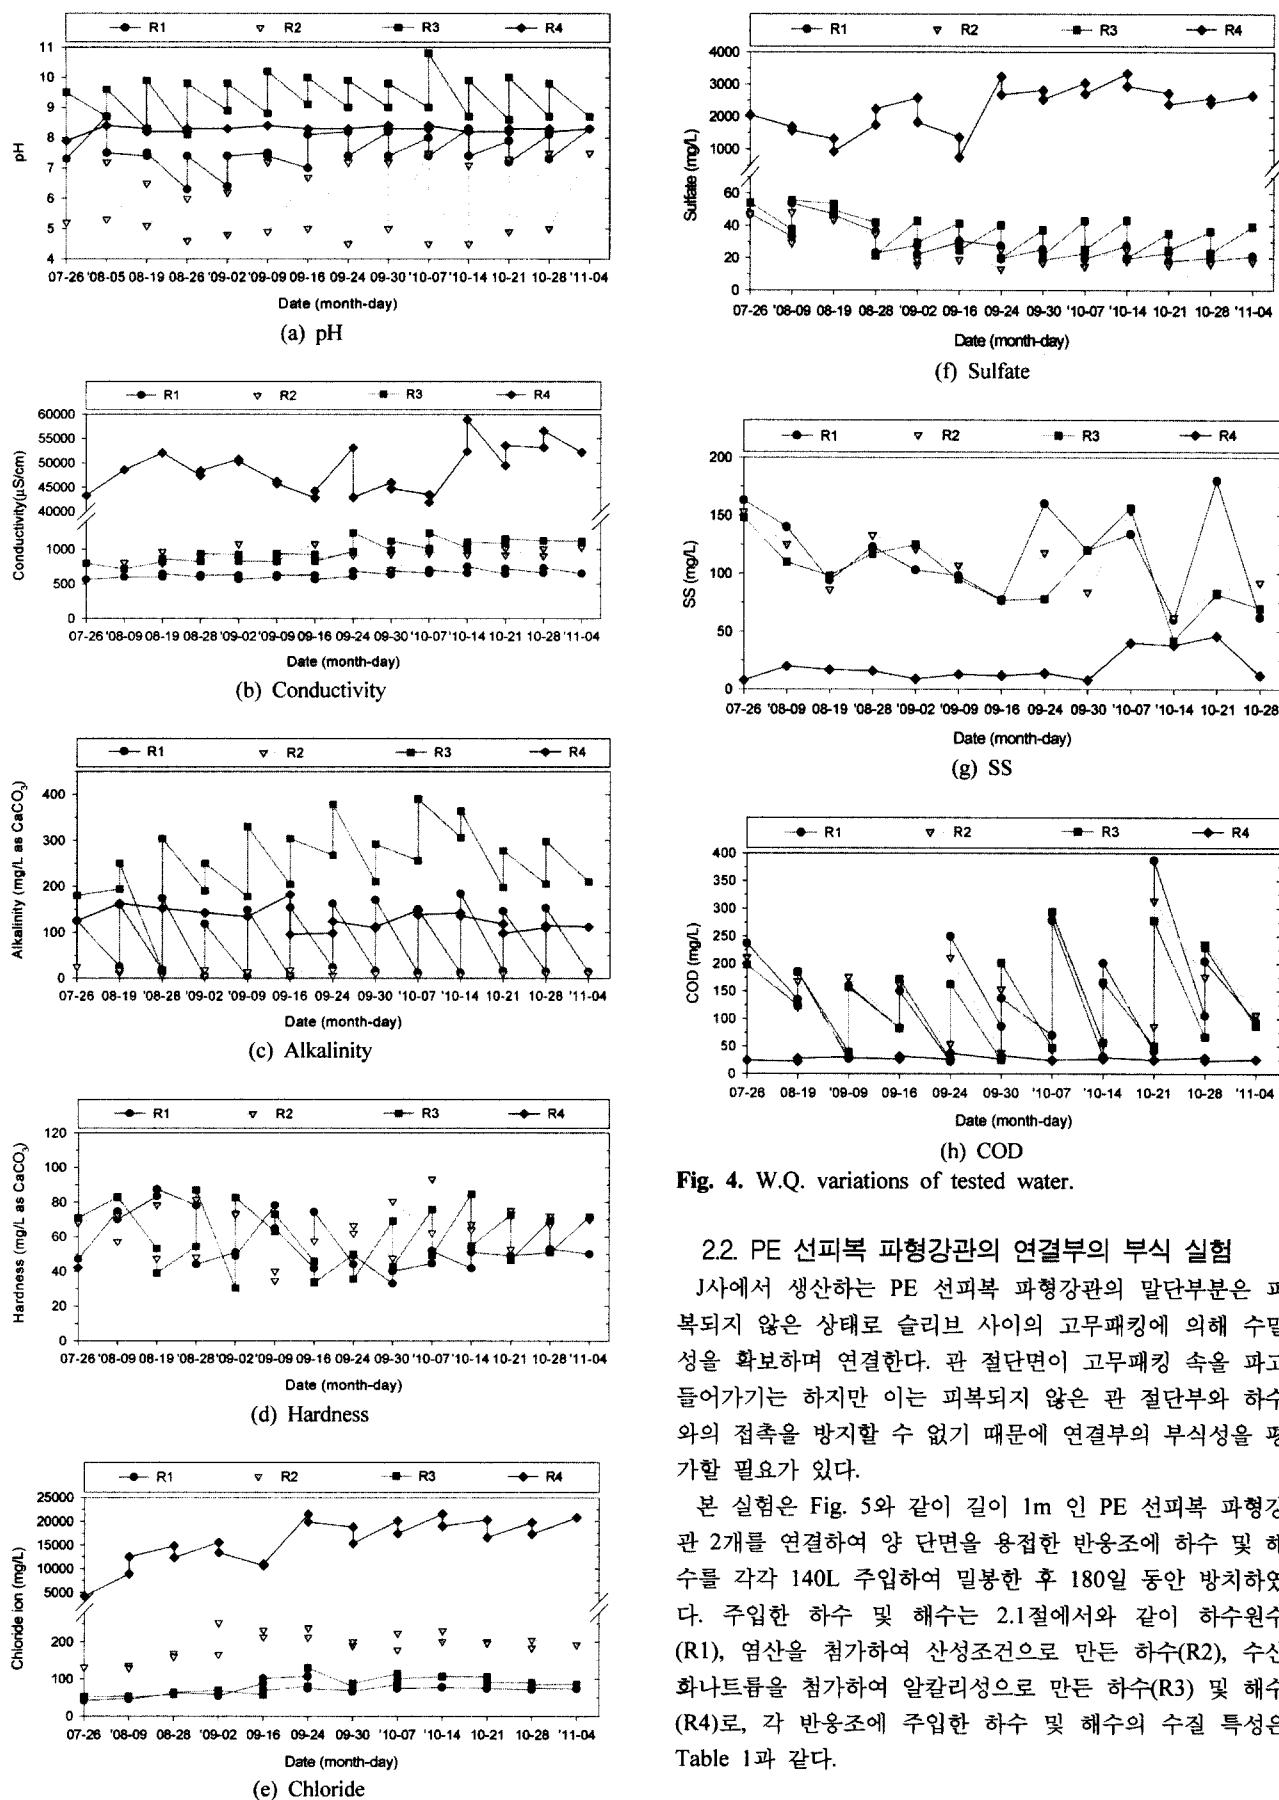
Fig. 4. W.Q. variations of tested water.

펌프(유량 7L/min)를 이용하여 하수 및 해수를 순환하였고 그 유속은 2.5~3.5cm/sec이었다. 하수의 수질은 고형물침전, 이산화탄소 용존 및 다른 반응에 의해 변화하기 때문에 7일마다 하수를 교체하였고, 해수의 수질은 큰 변화가 없어 주기적으로 증발로 인한 부족분을 보충해 주었다. 실험초기 하수 및 해수의 수질 특성을 Table 1에 나타내었고, 실험기간 중의 수질변화는 Fig. 4에 나타내었다.

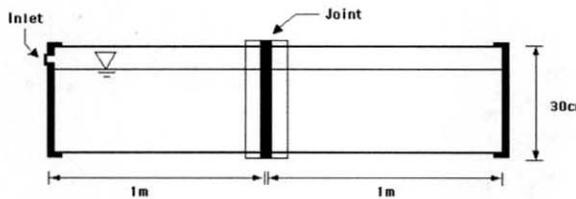
Fig. 5. Joint corrosion test reactor.

본 실험은 Fig. 5와 같이 길이 1m인 PE 선피복 파형강관 2개를 연결하여 양 단면을 용접한 반옹조에 하수 및 해수를 각각 140L 주입하여 밀봉한 후 180일 동안 방치하였다. 주입한 하수 및 해수는 2.1절에서와 같이 하수원수(R1), 염산을 첨가하여 산성조건으로 만든 하수(R2), 수산화나트륨을 첨가하여 알칼리성으로 만든 하수(R3) 및 해수(R4)로, 각 반옹조에 주입한 하수 및 해수의 수질 특성은 Table 1과 같다.

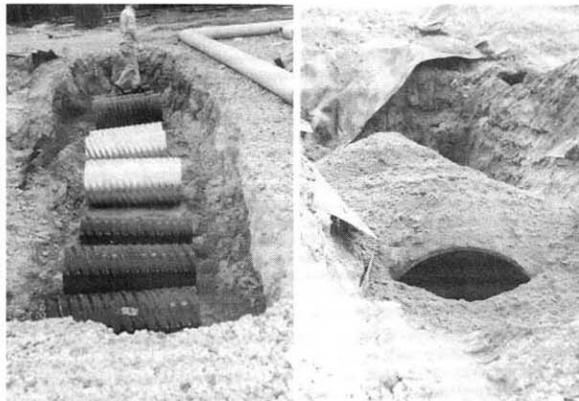
Fig. 6. Laying site.

파형강관의 토양에 의한 외면 부식성 평가를 하기 위하여 J사, S사, P사(나관)에서 생산된 파형강관을 각 제조사별로 3개(직경 30cm, 40cm, 50cm)씩 총 9개를 K연구원 부지 내에 매설하여 285일 동안 방치하였다(Fig. 6). 깊이 약 1.5m 정도 굴착한 후 모래를 10cm 정도 깔고 관이 덮일 때 까지 모래로 뒤채움 하여 그 위층에 굴착해낸 풍화토를 덮은 후 굴삭기를 주행시켜 다짐하였다. 매설한 폴리에틸렌 피복 파형강관의 일부분은 칼집을 내었다.

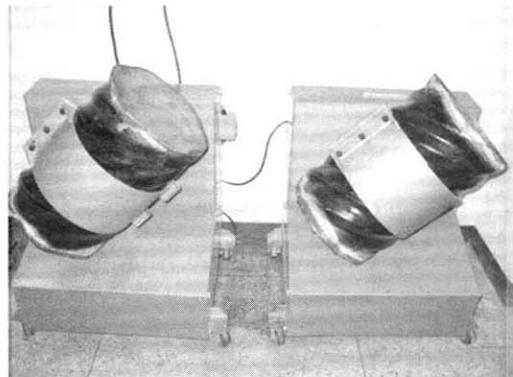
Fig. 7. Abrasion test reactor.

하수관거 내에는 모래와 같은 고형물들이 퇴적되어 있다가 유량이 많을 때는 Flush out된다. 이 때 관거 표면은 고형 입자와의 마찰로 인해 침식된다. 따라서 본 실험은 PE 선피복 파형강관에 물과 모래를 채워 흔들어 주면서 모래에 의한 피복 PE의 마모성을 평가하는데 목적이 있다. 실험 장치는 Fig. 7과 같고 J사에서 생산한 직경 30cm, 길이 50cm인 PE 선피복 파형강관에 물 12L, 모래 3kg을 넣어 상하 45° 각도로 왕복 72,000회(1일 8시간을 운전하여 90일간 720 시간 운전, 왕복 100회/시간)를 흔들어 준 후 피복된 PE의 마모도를 평가하였다. 실험장치는 모래입경을 달리 하여(S : 모래입경 0.3 ~ 0.5mm, B : 모래입경 0.5 ~ 2mm) 2조로 운전하였다.

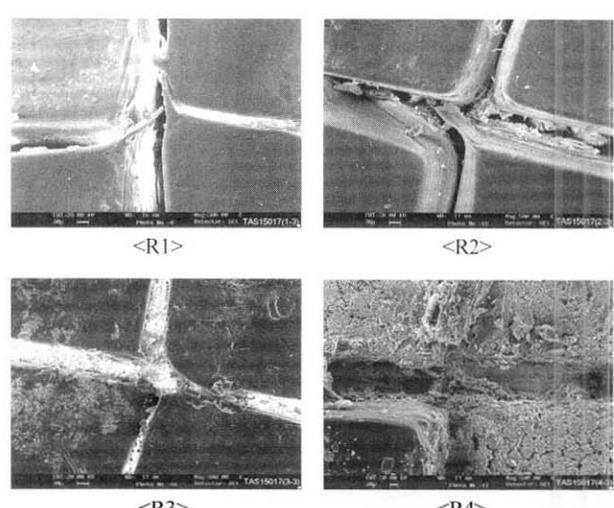
Fig. 8. Photographs of SEM(40 days, X500).

응조에서 채취하여 표면변화를 육안으로 정밀조사 한 후, SEM으로 시편의 표면변화를 검사하였다. 40일 경과 후 시편 표면의 SEM 촬영결과는 Fig. 8과 같다. 육안관찰 및 SEM 촬영 결과, PE 필름과 몰딩처리한 PE 피복 시편의 표면변화는 관찰되지 않았으나, 몰딩처리 하지 않은 시편의 각 절단면과 접사모양으로 칼집을 낸 부분에서 아연이 용해되면서 OH<sup>-</sup>와 결합하여 백색의 Zn(OH)<sub>2</sub>가 생성된 것을 알 수 있었다. 육안 관찰결과 그 정도는 R4 > R3 > R2 > R1의 순이었고, R1, R2는 그 정도가 크지 않았다. 그리고 R4의 경우 30일 경과 후부터 PE가 탈리되기 시작하였다. R4 시편은 PE 피복이 탈리되어 SEM 촬영을 위해 시편을 절단할 때 PE 피복의 3/4이 떨어져 나간 것을 알 수 있었다.

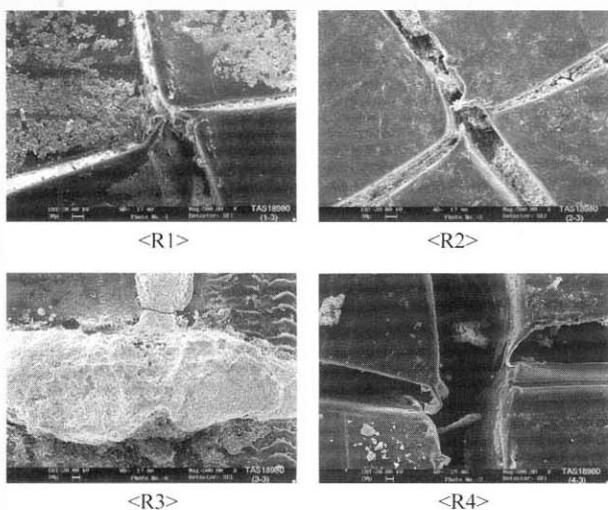
Fig. 9. Photographs of SEM(100 days, X500).

100일 경과 후 SEM을 이용한 각 시편의 표면을 촬영한 결과(Fig. 9) PE 필름과 PE 피복 시편의 표면은 하수와 해

수(R1~R4) 모두에서 변화가 관찰되지 않았다. 몰딩처리하지 않은 시편의 각 절단면과 십자모양으로 칼집을 낸 부분에서는 백색의  $Zn(OH)_2$ 층의 두께가 40일 경과 후 보다 두꺼운 것으로 나타났다. 또한 시편의 절단면에서 붉은색의

녹이 발생하기 시작하였다. 알칼리성이 R3에서  $Zn(OH)_2$ 의 생성량이 가장 많은 것을 알 수 있었으며,  $Zn(OH)_2$ 는 시간이 경과하면서 피복층이 두꺼워져 수산화피막(Hydroxide film)을 형성하였다. R4의 경우 아연이 용해되어 수산화피막도 없어지고 해수의 침투로 PE는 탈리되어 들떠 있는 것을 알 수 있었다.

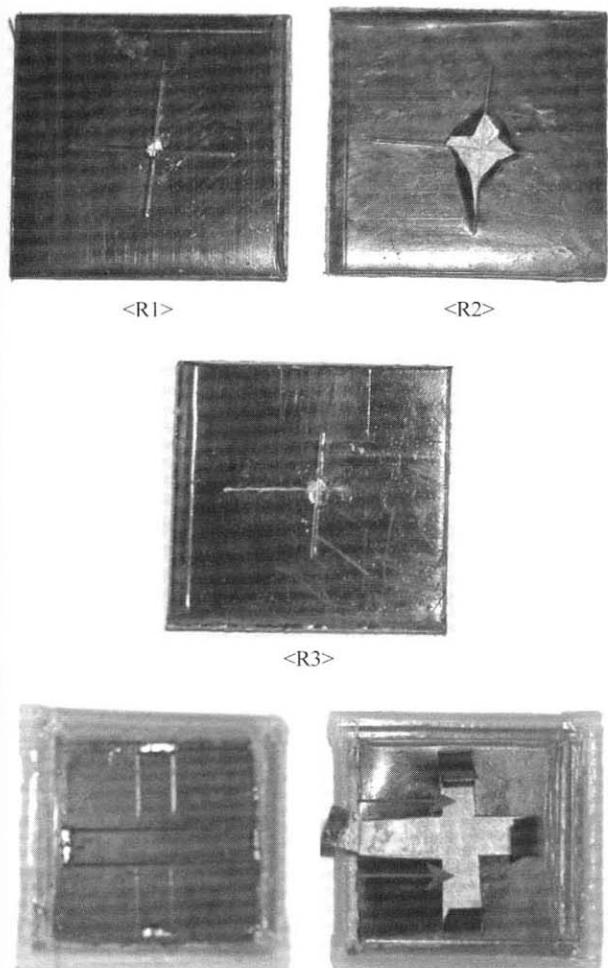
Fig. 10. Permeation of tested water(100days).

하수의 침투 정도를 평가(Fig. 10)하기 위하여 십자모양으로 칼집을 낸 시편에 인공적인 힘을 가하였으나 R1 및 R3 시편은 수산화피막의 형성으로 절단면으로 하수의 침투가 없었던 것으로 판단되며, 부착력은 실험 전 시편의 부착력과 비슷하여 PE를 벗길 수 없었다. 그러나 R2는 R1 및 R3에 비해 하수의 침투가 진행되고 있음을 알 수 있었다. R4의 경우는 몰딩처리하지 않은 시편의 PE 대부분이 박리되었기 때문에 몰딩 처리한 시편 내부를 칼로 잘라 해수의 침투 정도를 평가하였다. R4 a와 같이 몰딩처리가 양호한 시편에서는 해수의 침투가 없었으나, R4 b와 같이 몰딩처리가 불량한 부분에서는 해수가 침투하여 시편 전체로 전파된 것을 알 수 있었다. 장기간 실험을 하면 하수에서도 해수와 같이 피복이 손상된 부분으로 하수의 침투가 일어나 PE가 박리될 가능성을 배제할 수 없을 것으로 판단된다. 따라서 PE 선피복 파형강관의 성능을 제고하기 위해서는 철저한 품질관리가 이루어져야 할 것으로 판단되며, 특히 이음매(Lockseam) 부분의 핀홀 발생을 방지할 수 있는 품질관리가 이루어져야 할 것으로 판단된다.

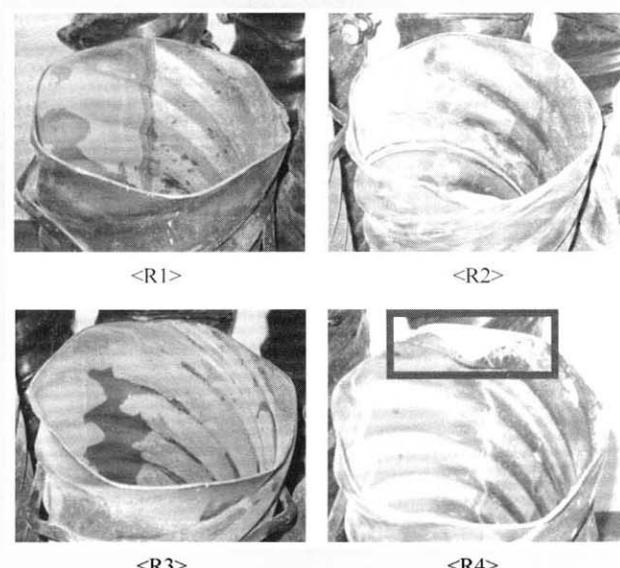
Fig. 11. Corrosion of pipe end.

하수 및 해수를 채워 180일 경과 후 연결부를 해체하여 관 말단부의 변화를 관찰하였다. Fig. 11과 같이 하수(R1, R2, R3)에서는 절단면에 약간의 녹이 발생되었으나 피복된 PE는 탈리되지 않았다. 그러나 해수(R4)를 채웠던 PE 선피복 파형강관은 절단부위 둘레로 PE가 탈리되어 안쪽으로 전파되고 있었으며, 특히 이음매 부분으로부터 전파된 부분

이 큰 것으로 나타났다. 또한 단면의 기저부에 붉은 녹이 발생했으며, 특히 해수에서 녹 발생량이 많아 부식이 진행되고 있음을 알 수 있었다. 180일의 실험기간 중 하수에서는 괴복한 PE가 탈리되지 않았으나 현장에 적용하면 수년 내에 절단부에서의 PE 탈리가 일어날 가능성을 배제할 수 없어 장기간 모니터링이 필요하며, PE 탈리로 인한 파형강관의 부식이 가속화될 잠재가능성이 높다고 할 수 있다. 따라서 절단부와 하수의 접촉을 방지할 수 있도록 제조방법을 개선할 필요가 있는 것으로 판단된다.

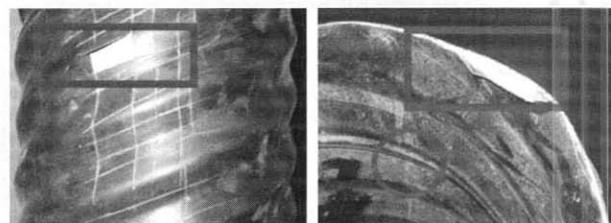
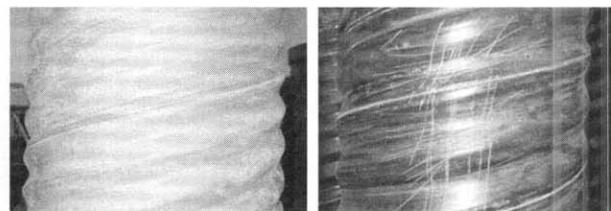
&lt;J company&gt;

&lt;P company&gt;

&lt;S company&gt;

Fig. 12. Results of soil corrosivity test.

굴착한 파형강관 내외면의 괴복 상태를 관찰한 결과(Fig. 12) 괴복이 손상을 받지 않은 부분은 변화가 없었으나, J사에서 생산한 시편에 칼집을 낸 곳의 PE가 부분적으로 탈리되었고, 절단부분에서도 탈리가 시작되었다. 또한 J사와 S사의 PE 괴복 시편 내·외면에 부식과 같은 붉은 녹이 발견되었으나 이것은 핀홀이 발생한 곳의 부식이 아니라 토양 중의 철과 같은 물질이 침적되면서 산화된 것으로 판단된다. J사 PE 시편의 괴복 탈리부분과 P사의 괴복하지 않은 시편의 표면은 아연이 용해되면서 백색의 Zn(OH)<sub>2</sub>가 생성되면서 부식이 진행되고 있었다.

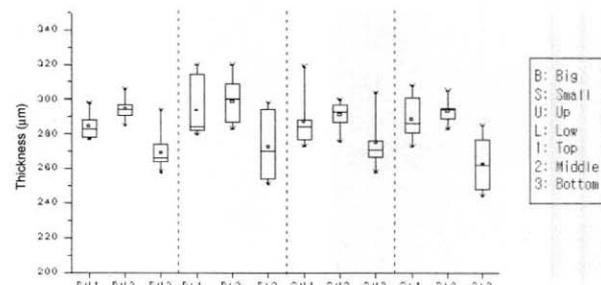
Fig. 13. Thickness of PE sheet laminated CSP assigned points.

절단한 파형강관 시편 내부 표면변화를 육안 관찰 후 PE의 두께와 광택도를 측정하였으나 모래와의 마찰이 심한 아랫부분과 마찰이 없는 윗부분의 괴복된 PE는 큰 변화가 없었다. Fig. 13에 절단한 파형강관의 마루, 중간 및 골 각각 12지점에 대한 PE 두께측정 결과를 나타내었고, Table 3에 광택도에 대한 결과를 나타내었다. 광택도는 모래와 마찰이 심한 아랫부분이 좀 떨어지거나 큰 차이가 없었다. 따라서 PE 선피복 파형강관의 마모에 대한 내구성은 양호한 것으로 판단된다.
