전기화재 감정

(전선피복의 소손흔과 용흔의 육안식별)

한국전기안전공사 김 만 건

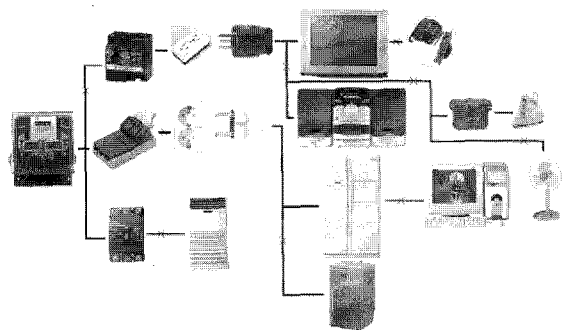
〈그림1〉 x부분의 단락흔적과 통전입증의 범위

전기화재감정에서 대상건물이나 전기제품의 감정은 우선 당해 건물이나 전기제품 등에서 화재가 일어나는 원인이 전기에너지에 의한 것인가를 결정하는 것이다. 감정대상을 발화원으로 판정하기 위한 최초 작업은 그 대상이 통전상태(전압인가된 경우 포함)에 있었는가를 조사하는 것이다. 즉, 전기화재원인조사는 화재발생 전에 전기가 통전되고 있었음을 입증하는 것부터 시작하는데, 발화원으로 판정하기 위해서는 전로(電路)나 전기제품이 출화 당시에 사용상태이었거나 통전되었던 것을 증명해야 한다. 통전상태임을 증명하기 위해서는 배선용차단기가 투입되어 있고, 플러그가 콘센트에 접속되어 있어야 하며, 중간스위치나 전원스위치가 "On"이 되어 있어야 한다. 아래 그림의 단락흔적과 통전입증의 범위에서 x표 부분에서 단락용흔 등의 흔적이 발견된 경우는 거기로부터 전원측의 차단기까지 전로 전체가 통전 중이었다는 것이 입증된다. 또한, 통전 입증을 위한 조사는 부하측으로부터 전원측으로 조사해 간다.

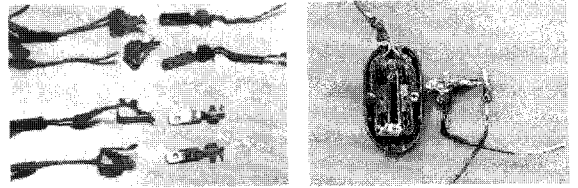
〈사진1〉 플러그가 꽂힌 경우와 꽂혀있지 않은 형태. 〈사진2〉 콘센트와 플러그

벽체 콘센트나 멀티 탭의 “칼날받이”는 평상시 “닫혀”있다. 그러나 출화시에 플러그가 꽂혀 있는 “칼날받이”는 소화 활동 등으로 플러그가 빠져도 “열려있는 상태”를 유지하고 있는 경우가 많다. 이는 플러그가 꽂혀 있는 상태에서 탄력성을 잃을 정도로 열을 받아 그 후 주수활동 등으로 인해 플러그가 빠졌기 때문이다. 그러나 본래 “완전히 닫혀 있지 않은” 제품이 있으므로 주의를 요한다. 이 경우에는 “칼날받이”의 극간(隙間)이 “칼날”의 두께와 같은가를 주의 깊게 관찰하여 판단한다. 꽂혀있었던 칼날은 부분적으로 광택을 띠고 있으며, 칼날이 꽂힌 자리는 열려있다.

- 콘센트의 칼받이가 넓게 열린 상태는 플러그가 콘센트에 꽂혀 있다고 본다. 그 이유는 플러그가 꽂힌 채로 강한 열을 받으면 콘센트 등의 칼받이도 그대로 풀림상태가 되기 때문에 복원성을 잃어 칼받이가 벌어지게 된다. 즉, 콘센트의 날받이는 탄성을 잃게 되므로 원상태로 복원이 되지 않아 날의 두께만큼 날받이가 벌어진 상태로 된다. 예를 들면 아래 사진의 경우 꽂혀 있던 날받이의 넓이는 5.2mm, 꽂혀 있지 않았던 날받이는 4.85mm로 약 0.6mm 차이가 남.

- 플러그의 한 쪽 극만 용융되어 있는 경우에는 접촉부 과열을 생각할 수 있으며, 이 경우에는 통전상태이어야 한다.
- 플러그 양극이 용융되어 있는 경우에는 트래킹현상을 생각할 수 있으며, 플러그가 꽂혀있어야 한다.
- 플러그가 콘센트에 꽂혀진 상태에서 연소되는 것은 사진과 같이 콘센트날받이는 열려 있었던 그대로의 상태로 된다. 이것은 콘센트 칼날받이에 플러그가 들어가 있으면 콘센트 칼날받이 부분에 생기는 응력이 열을 받음으로써 콘센트 칼날받이의 금속의 결정 구조 변화에 의해 소멸되기 때문에 생기는 것이다.
- 플러그가 콘센트에 꽂혀있지 않고 연소된 경우는 콘센트 날받이가 사진과 같이 닫혀 있으므로 플러그가 콘센트에 꽂혀져 있는 경우와는 확실하게 다르다.

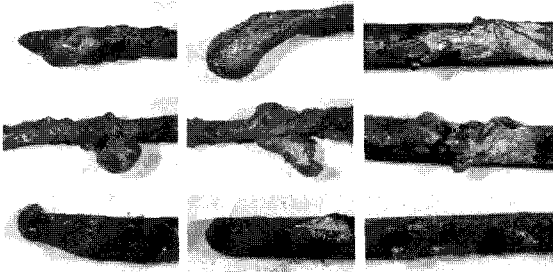
〈사진34〉 열 용혼의 대표적인 형태

- 전반적으로 금속의 용해 범위가 넓고 표면에 요철(凹凸)이 있어 거칠며 광택이 없다.
- 전선의 중간에서 녹아 흘러내리는 형태의 결정체가 덮여 있으며, 전선의 끝부분은 물망울이 떨어지기 직전의 모양이다.
- 전선의 일부가 외부화염에 연화되어 녹으면 장력을 받는 쪽(보통 아래방향)으로 길게 늘어나며, 끝 부분은 가늘고 절단된 자리의 표면은 거칠고 여러 형상이 나타난다.

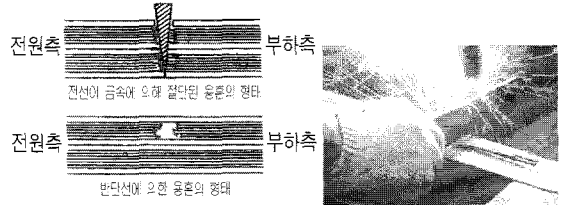
〈그림4〉 전선의 용혼형태 〈사진35〉 전원측으로 아크가 발생함

- 한 쪽 소선에만 전기적용혼이 있는 경우에는 지락, 금속 등으로 절단된 경우로 단선 부분의 한쪽 부분, 즉 전원측에서만 생겨 있는 것이 육안으로 식별된다. 부근 금속에 용융혼적이 있는 경우에는 지락을 검토한다.
- 단선 부분의 양쪽에 용혼이 있는 경우는 반단선, 접촉불량에 의한 가능성이 크다.

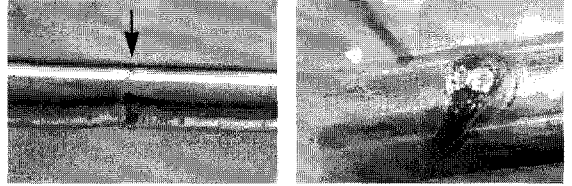
〈사진45, 46〉인입선 절연피복 파손으로 생성된 지락흔(左), 우측은 확대

- 가공배전선에 수목접촉
- 금속관 내에서의 케이블 피복 손상
- 전기설비 충전부에 누수, 공구, 인체의 접촉
- 전선의 건물 접촉부 손상 등이 있다.
- 지락에 의한 전기흔의 특징은 전선의 비접지축과 전선이 접촉된 접지도체의 양방에 생긴다. 그러나 지락에 의하여 큰 전류가 흐른 경우는 통상 전선과 접촉 도체의 접

촉점에서 발열에 의하여 양 소선간의 절연피복이 용융하여 단락해서 단락흔이 생기는 경우도 있다.

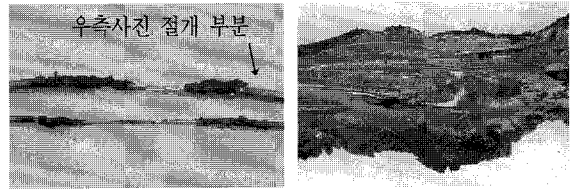
〈사진68, 69〉 외부화염에 노출된 2.0mm, 5.5mm IV전선의 피복 상태 변화

한계는 55~75℃이다. 250℃ 정도에서 탈염화수소 반응이 가장 강하게 일어나고 수증기와 작용하여 주위 금속을 부식(腐蝕)시킨다. 한냉시(寒冷時)의 경화(硬化)를 방지하기 위하여 초산비닐과 공중합시키거나 가스체를 혼합함으로써 원래의 내열성(耐熱性)이나 난연성(難燃性)이 떨어지게 된다.

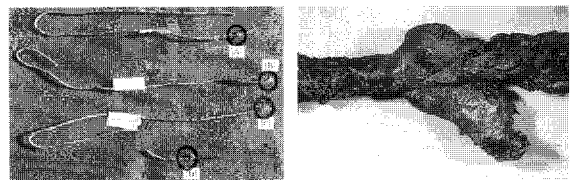
〈사진70, 71〉 외부화염에 의해 용융된 형태

동(銅)으로 된 전선이나 케이블 등이 외부화염에 노출되면 전선의 표면은 온도가 상승함에 따라 절연피복이 소실되고, 400℃~900℃에서는 동(銅) 전선의 표면이 산화되어 박리현상이 일어나고 온도가 더욱 높아지면 전선은 용융된다.

① 전반적으로 금속의 용해 범위가 넓고 표면에 요철(凹凸)이 있어 거칠며 광택이 없다.
