계면활성제가 첨가된 염수용액에 따른 폴리머 애자의 트래킹 성능 평가

Tracking Performance Test of Polymer Insulator with Salt Solution which is added Surface Active Agent

조한구^{1,a}, 이운용¹, 한동희¹, 강성화², 최인혁³, 임기조⁴
(Han-Goo Cho^{1,a}, Un-Yong Lee¹, Dong-Hee Han¹, Sung-Hwa Kang², In-Hyuk Choi³, and Kee-Joe Lim⁴)

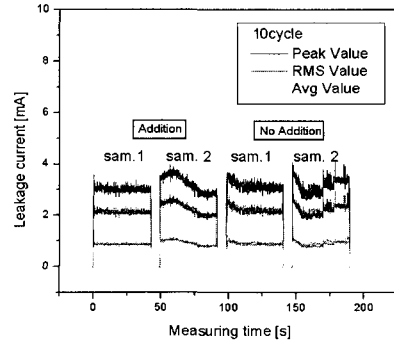
(a) 10 사이클

(b) 21600 사이클

그림 3. 사이클 진행에 따른 누설전류.
Fig. 3. Leakage current with cycles.

트래킹 휠 시험장치 회전축에 각 시료들을 구분할 수 있도록 센서를 장착하여 어느 한 시료가 과전되었을 때 그 시료의 누설전류를 측정 가능토록 하였다. 또한, 회로상에 100 Ω의 무유도저항을 직렬로 연결하여 저항 양단에 걸리는 전압을 측정하여 전류로 산출하였다.

그림 3은 시험 초기 10 사이클, 21600 사이클을, 그림 4는 21600 사이클 휴지시간, 30000 사이클 일때의 누설전류를 각각 나타내었다. 초기의 누설전류 값을 보면 시료 1보다 시료 2가 약간 더 크며 계면활성제 첨가된 것과 첨가되지 않은 것의 차이는 거의 나타나지 않았다.

21600 사이클일 때의 누설전류를 비교해보면, 계면활성제가 첨가된 것과 첨가되지 않은 것의 차이가 크게 나타나는 것을 알 수 있다. 피크값을 보면 첨가된 것은 시료 1이 45 mA, 시료 2는 42 mA, 첨가되지 않은 시료 1은 약 18 mA, 시료 2는 14 mA였다. 휴지시간 후의 누설전류를 보면, 첨가되지 않은 시료는 현저히 누설전류가 감소되지만, 첨가된 시료는 약 20 mA 정도의 값이 유지되고 있

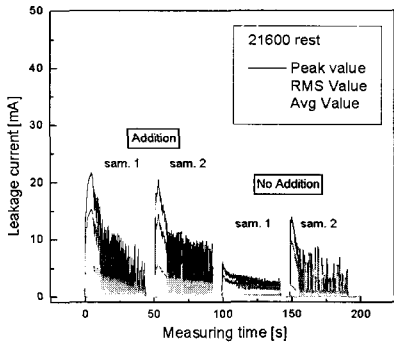
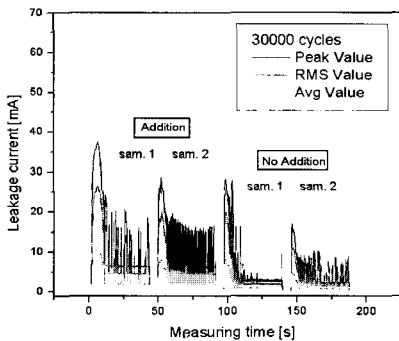
(a) 21600 사이클 휴지타임

(b) 30000 사이클

그림 4. 사이클 진행에 따른 누설전류.
Fig. 4. Leakage current with cycles.

큰 고무는 발수성의 회복 특성이 우수한 반면에 EPDM은 이의 특성이 나타나지 않았기 때문이다. 30000 사이클(시험 종료 시점)일 때도 계면활성제를 첨가한 것과 첨가되지 않은 것의 차이는 시료 1의 경우, 첨가된 것이 약 1.3배 정도 보다 높은 값을 보였다.

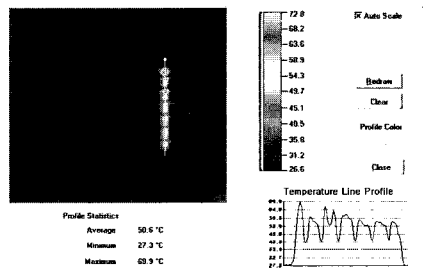
(a) 계면활성제 첨가

(b) 계면활성제 미첨가

그림 9. 시료 1의 열화상(30000 사이클).
Fig. 9. Thermal image of sample 1(30000 cycles).

각 시료들의 주요 온도분포를 분석하기 위해 적외선 카메라로 촬영을 하였으며, 계면활성제 첨가 시료와 미첨가 시료 1, 시료 2의 주요 온도분포 특성을 표 2에 나타내었다. 시료 1에 대한 열화상을 그림 9에 나타낸다. 열화상은 전압인가 후 전류가

가장 높게 흐르는 시점인 전압인가 후 5초 후에 촬영하였다. 계면활성제 첨가된 시료의 최고온도, 평균온도는 미첨가된 시료보다 다소 높음을 알 수 있으며, 이는 계면활성제 첨가에 따른 표면방전이 보다 더 발생했기 때문인 것으로 사료된다.
