제관 인쇄업계의 산증인으로 불리는 삼화실업(주) 고광민 대표가 최근 '인쇄 기술이론과 실제'라는 책을 발간했다. 제관에서부터 고무롤러 분야까지 자신이 직접 체험한 내용을 토대로 작성된 이 책은 총 538페이지 분량으로 구성돼 있다. 본지에서는 '인쇄트러블과 그 대책' 부분을 발췌해서 연재한다.

(4) 가늠불량의 유형별 원인

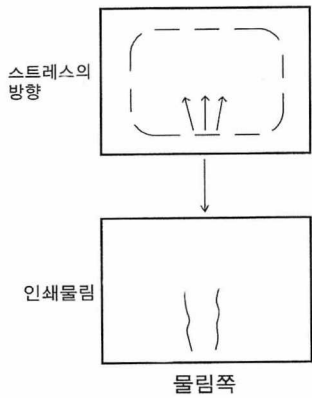
<그림33> 타이트 에지에 의한 인쇄주름

타이트 에지는 주변이 팽팽해지고 내부가 헐렁해진 상태이다. 내부가 헐렁한 것은 시트의 진행과 함께 앞, 옆, 비김방향으로 해소되고자 하는데 타이트 에지의 경우와 마찬가지로 이 스트레스가 다 흡수될 수 없을 때 주름이 발생한다. 이것은 주변부분으로 과급될 수 없어서 생기는 주름이기 때문에 당연히 내부에서 나타나며 그 끝은 중앙보다는 물림쪽에 가까운 곳에 있다.

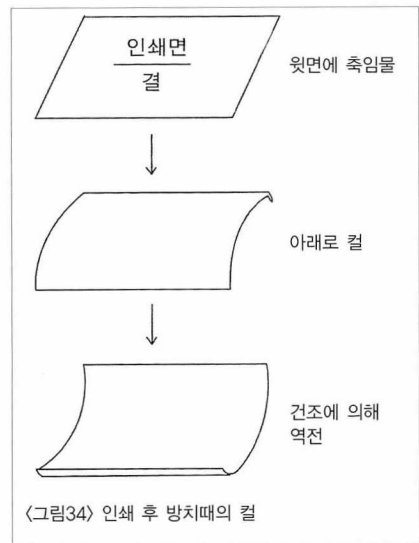
<그림34> 인쇄 후 방지때의 결

이 결은 백지결과 달라서 인쇄후에 스킵드 위에서 일어나며 인쇄면 쪽으로 일어난 결이다.

인쇄후 결의 원인은 인쇄중 비화선부는 물론이고 화선부에서도 잉크에 침투된 축임물이 인쇄면에 묻음으로써 일어난다. 편면 도공지뿐 아니라 양면 도공지에서도 일어난다.

축임물이 인쇄면에 부착되면 그 표면 근처에 있는 섬유는 늘어나고 반대면을 향해서 말리는 경향이 생긴다. 인쇄기 안에서는 시트가 속박되어 있기 때문에 평평하지만 비지기상에서는 해방되기 때문에 이같은 경향이 나타난다. 다만 뒤쪽으로 말리는 경향은 즉시 없어진다. 그것은 부착된 물의 일부가 증발하고 나머지는 안층을 향해 급속도로 침투하기 때문이다. 바깥층의 증발수분은 뒤이어 인쇄되어 시트의 뒷면쪽으로 흡수되어 간다. 인쇄가 진행되는 동안 각 시트에서 이같은 수분의 이동이 연속적으로 진행된다.
