# 부산 온천천(금정구 구간) 친수하천 조성계획에 대해

(주)동호 수자원부 이사  
dhhyun@dongho.co.kr

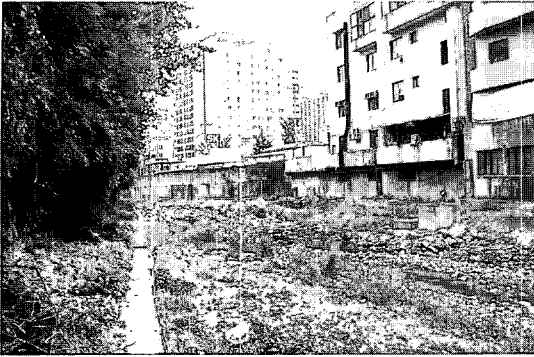
그림 2. 온천천 상류부 - 하천부지 경계에 건물의 벽체가 위치하고 지하실 창문이 계획홍수위 아래에 위치

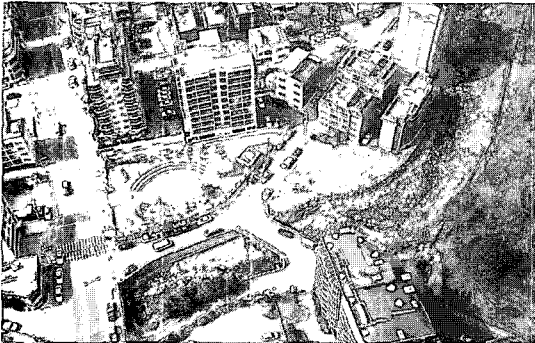
그림 8. 청룡동어린이공원 조성전·후 전경

이에 따라 온천천 유지용수가 방류되는 지점인 청룡동에 어린이공원을 조성하여 온천천이 시작되는 지점임을 알림과 동시에 온천천의 변화를 홍보하고 시민으로 하여금 온천천으로의 관심을 유도할 수 있는 장을 조성하였다.

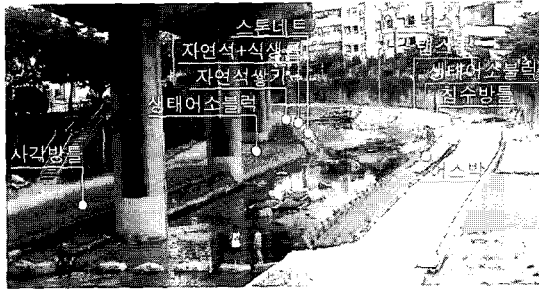
그림 12. 시험 시공 직후 사진

한편, 본격적인 친수하천공사를 시행하기 이전에 예산확보등을 고려하여 금정구청 뒷편 약 210m 구간에 대해 하상 및 하도내 콘크리트 라이닝을 철거하고, 자연형호안(호안형태 9개)을 시험시공하여, 온천천의 치수·환경적 효과에 대한 모니터링을 시행

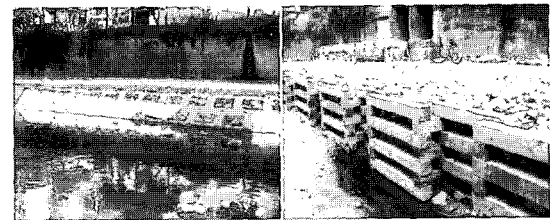
그림 14. 다양한 하천 양안형태

어소블릭

삼각식생방틀+코이어돌

랩스톤

스톤넬트

어스박스

사각방틀
