# 가속열화시험을 이용한 배전용 폴리머피뢰기의 장기신뢰성 평가기법 개발

(Development of Longtime Reliability Assessment Method of Polymer Housed Distribution Surge Arresters using Accelerated Aging Test)

본 논문에서는 폴리머피뢰기의 현장 열화인자를 인가할 수 있는 가속열화 시험장치를 제작하고 국내 환경조건을 모의할 수 있는 시험주기를 개발하여 폴리머피뢰기 완제품에 대한 장기신뢰성 평가법을 제안하였다. 그리고 가속열화시험 및 현장설치에 의한 전기적, 화학적 특성변화를 분석하여 폴리머피뢰기의 열화정도를 평가함으로써 본 연구에서 제안한 평가기법의 실효성을 검증하고 국산 폴리머피뢰기의 유지보수에 필요한 특성 데이터를 제시하였다.

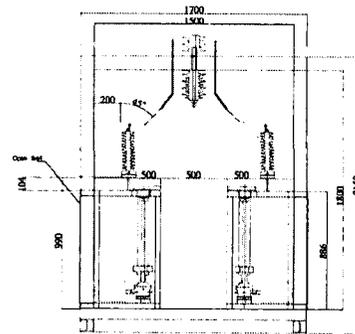
그림 3. 가속열화 시험장치  
Fig. 3. Accelerated aging test chamber

시험용 챔버는 그림 3과 같이 한쪽면에 8개의 시료를 설치하여 총 16개의 폴리머피복기 완성품 설치가 가능하도록 내부용적을 8[m<sup>3</sup>](1,500×1,800×3,000 [mm])로 제작하였으며, 내부 벽면은 주수 및 염무에 의한 내부 부식 방지를 위해 스테인레스 스틸을 사용하였다.

4개의 시료에 자외선을 조사하는 구조로 제작하였으며 모든 시료의 표면에 자외선이 일정하게 조사될 수 있도록 하였다. 주수노즐은 챔버 상부에 각 시료마다 1개씩 설치되며 시료와의 각도를 45[°]로 유지하면서 시료가 골고루 젖을 수 있도록 IEC 60507에 따라 제작하였으며 열선을 설치하여 겨울주기에 노즐이 동결되는 것을 방지하였다.

또 각 시료의 단로기 하부와 애관 하단부에 누설전류 측정용을 위한 전극을 설치하여 내부와 표면 누설전류를 측정하였으며, 내부 누설전류로부터 저항분 누설전류를 추출하였다. 또 챔버의 운전상태와 각 시료의 누설전류를 모니터링하고 일별로 저장할 수 있도록 제어 및 계측을 위한 HMI를 구성하였다.

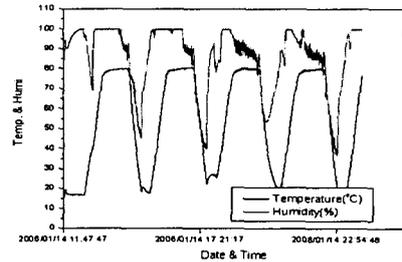
그림 4. 여름주기 운전상태  
Fig. 4. Summer cycle

가속열화시험은 10일 동안의 여름주기, 11일의 겨울주기를 2회 반복함으로써 1,000시간 가속시험을 완성하고 이를 총 3회 반복하여 3,000시간 가속열화 시험을 완료하게 된다. 이는 현장에서 6년 이상 운전되는 효과를 가지는 것이다. 실제 가속열화시험주기의 운전상태는 그림 4, 그림 5와 같이 입력된 최고온도 80[°C]와 최저온도 -20[°C]가 정확히 구현되고 있는 것으로 나타났다.

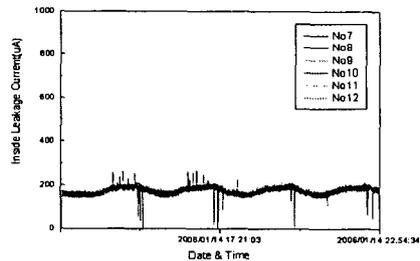
그림 6. 그룹 B의 내부누설전류  
Fig. 6. Inside leakage current of group B

이러한 운전주기에서 피리기의 내부 누설전류는 그림 6과 같이 온도의 변화에 의존적으로 나타나며 내부 누설전류에서 추출한 저항분 누설전류도 그림 7과 같이 50[μA] 정도에서 온도에 따라 변하는 것으로 나타났다.

이처럼 3,000시간의 시험 중 모든 시료의 내부 누설전류와 저항분 누설전류는 온도변화와 함께 일정폭의 변화를 나타냄으로써 가속열화로 인한 소자의 열화나 수분침투 등은 발생하지 않은 것으로 나타났다.

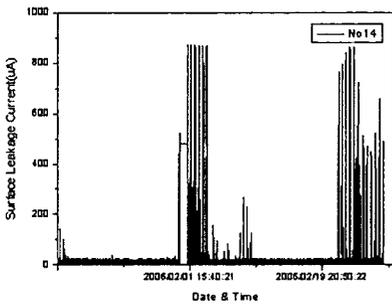
그림 8. 그룹 C 시료 표면누설전류(0~1,000시간)  
Fig. 8. Surface leakage current of group C

하지만 표면 누설전류는 1,000시간이 경과하면서 그룹 C와 그룹 D에서 그림 8과 그림 9와 같이 크게 증가하였다. 이와 같이 누설전류가 증가하는 구간은 겨울주기의 주수구간으로써 자연상태에서 겨울철에 나타나는 높은 누설전류와 동일한 양상이며, 이들 시료가 가속시험 이전에 2년간의 현장 운전으로 표면에 다량의 오손물이 부착된 상태이기 때문으로 생각된다.

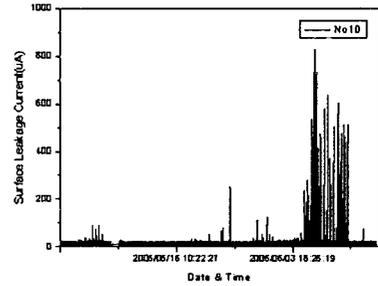
그림 10. 그룹 B시료의 표면누설전류 (2,000~3,000시간)  
Fig. 10. Surface leakage current of group B

한편 2,000시간부터 3,000시간까지의 표면누설전류를 분석해 보면 그림 10과 같이 현재까지 표면 누설전류의 변화가 없었던 그룹 B 시료에서 크게 증가하였다. 이러한 현상은 그룹 A시료 일부에서도 관찰되었다.

이와 같은 표면 누설전류의 변화는 피뢰기의 표면이 어느 정도 오손된 후 자연 세정되는 특성때문이다. 이처럼 3,000시간의 가속열화 시험 중 전체누설전류와 저항분 누설전류는 온도와 함께 일정한 변화를 나타내어 기밀피손 등의 열화는 발생하지 않았으며 모든 시료의 가속열화 후 전기적 특성은 양호할 것으로 예상된다. 또 본 시험방법이 현장에서의 표면 특성변화를 잘 모의하는 것으로 나타났다.

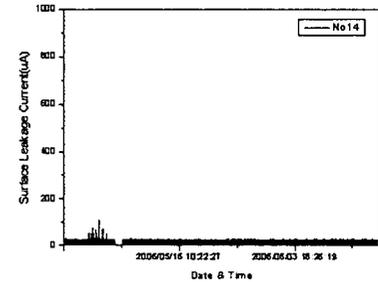
그림 11. 그룹 C시료의 표면누설전류 (2,000~3,000시간)  
Fig. 11. Surface leakage current of group C

반면에 현재까지 많은 표면누설전류를 나타내었던 그룹 C와 그룹 D 시료들은 그림 11과 같이 3,000시간 열화 후에는 표면 누설전류가 현저히 줄어들었다.

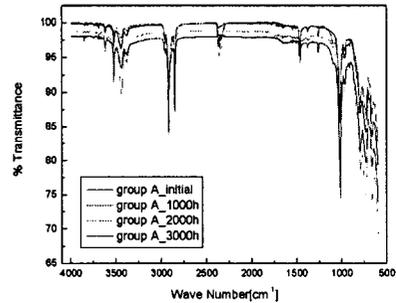
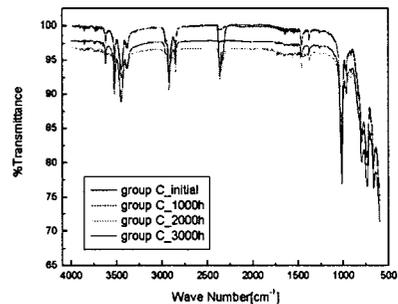
그림 14. 애관표면의 FTIR 결과  
Fig. 14. FTIR results of housing surface

또한 옥외실증시험장에 설치되었던 피뢰기의 애관 시료를 채취하여 FTIR을 분석을 실시하였다. 가속열화 시료를 각각 초기, 1,000시간, 2,000시간, 3,000시간 간격으로 FTIR로 분석한 결과 그림 14와 같은 피크를 얻을 수 있었다. 이 결과를 바탕으로 주요 피크값의 반사율을 계산하였다.

(a) 그룹 A 시료  
(a) Group A specimen

(b) 그룹 C 시료  
(b) Group C specimen

이 중에서 열화 평가 요소로 주로 활용되는 CH<sub>2</sub> 비대칭 결합(2916 cm<sup>-1</sup>)에 대한 피크를 비교한 결과 경년품을 사용한 그룹 C와 그룹 D 시료는 표면 오손물로 인해 해당피크의 측정이 불가능한 상태임에 따라 그룹 A와 그룹 B 시료 및 동일 제작사 옥외 설치 시료에 대해 비교하였다.

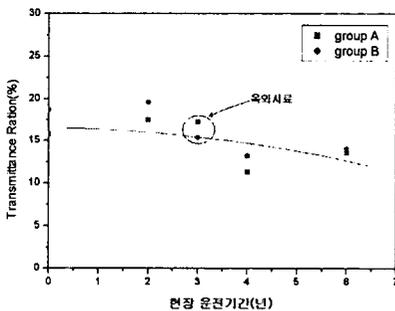
그림 15. CH<sub>2</sub> 비대칭 결합의 변화  
Fig. 15. Variation of CH<sub>2</sub> asymmetric stretch

이때 1,000시간은 여름주기 10일 겨울주기 11일을 2회 반복한 것으로써 현장에서 2년에 해당되는 것으로 가정하였다. 그리고 실제 옥외에 3년간 설치된 시료의 결과를 표기하면 그림 15와 같이 열화로 인한 CH<sub>2</sub> 비대칭 결합이 감소함을 알 수 있다. 이를 식으로 나타내면 다음과 같다.

$$y = 12.57 + 2.475x - 0.1875x^2 \quad (1)$$

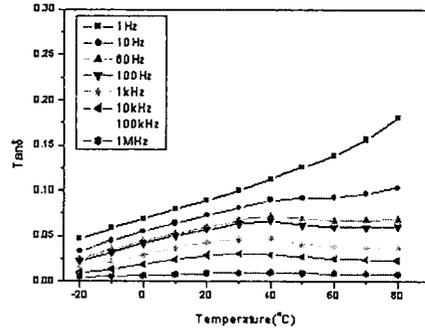
그림 16. 그룹 A(시료#1) 초기 유전손실  
Fig. 16. Initial dielectric loss of group A

발취된 애관을 마이크로톰(Microtome)을 사용하여 0.2~0.4[mm] 두께의 시험용 시편으로 가공한 후 Novocontrol사의 DETA(Dielectric Thermal Analyzer)로 온도와 주파수에 따른 유전손실을 측정하였다.

온도범위 -20~80[°C]에서 시료 #1(V사)의 주파수별 유전손실을 측정하였다. 그림 16은 가속열화 이전 시료의 결과이고, 그림 17은 3,000시간의 가속열화 시험을 종료한 시료의 특성곡선이다. 한편 그림

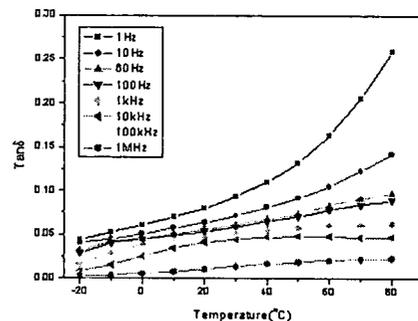
그림 18. 그룹 A와 동일 제작사 옥외설치시료  
Fig. 18. Dielectric loss of outdoor installed specimen

18은 옥외실증시험장에 설치된 동일 제작사 시료의 특성곡선이다. 가속열화시험 이전의 시료 #1은 신품 상태이며, 옥외시험장 설치시료는 신품을 설치하여 현재 3년이 경과된 것이다.

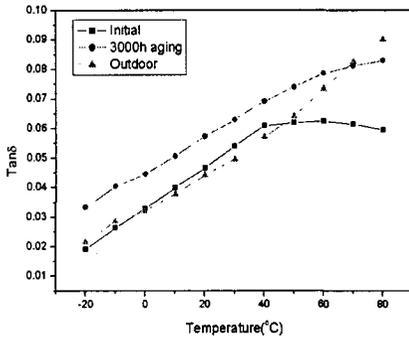
그림 19. 60[Hz]에서의 유전손실  
Fig. 19. Dielectric loss at 60[Hz]

이와 같이 얻은 결과를 분석한 결과 그룹 C와 그룹 D 시료는 그룹 A 및 그룹 B 시료와 재료의 물성 차이로 인해 직접적인 데이터 비교가 불가능하였다. 이에 동일한 제작사의 애관을 사용하는 그룹 A와 그룹 B 시료 그리고 이들과 동일시기에 제작되어 옥외 시험장에 설치된 시료의 결과를 비교한 결과 60[Hz]와 1[MHz]에서 각각 그림 19 및 그림 20과 같이 초기 시료는 온도증가와 함께 증가하다가 감소하는 경향을 나타내지만 열화된 시료는 온도와 함께 계속 증가하였다. 또, 가속열화시험 시료가 옥외시료보다 더 큰 손실값을 나타냄으로써 본 시험방법의 가속효과를 확인할 수 있었다.

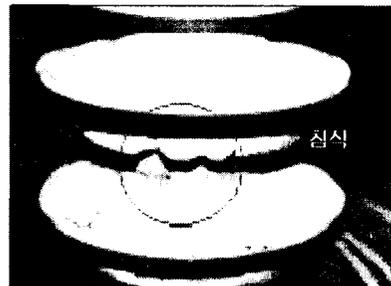
그림 21. 애관의 침식  
Fig. 21. Erosion of housing

손상 현상이 나타났다. 대부분 시료의 브라켓은 변색되고 금속캡이 부식되었으며, 특히 그룹 C 시료의 경우에는 금속 너트가 심하게 부식되고 브라켓에서 트래킹 흔적도 발견되었으며, 그림 21과 같이 날개 끝부분과 시스에서에서 침식현상이 관찰되었다. 이는 표면누설전류의 급증으로 인한 것이며, 애관 재질의 설계불량 때문으로 생각된다.
