열처리된 폐놀수지 표면에서의 방전 특성과 구조분석

(Surface Discharge Characteristics of Phenolic Resin Treated by Heat and Its Structure Analysis)

송길목* · 노영수** · 박희로**

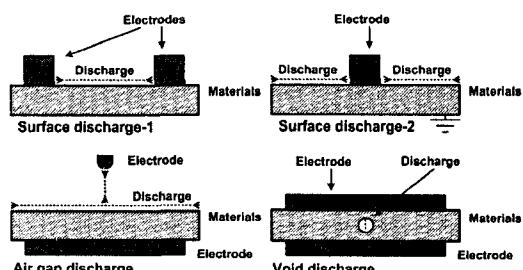
그림 2는 전극의 위치에 따른 방전형태를 보여준다. 표면에 누설전류가 흘러 방전되는 경우 전극과 전극 사이에서 방전이 발생하는 형태와 전극과 접지극 사이에서 방전이 발생하는 형태로 구분될 수 있다.

그림 2. 방전의 형태
Fig. 2. Type of discharges

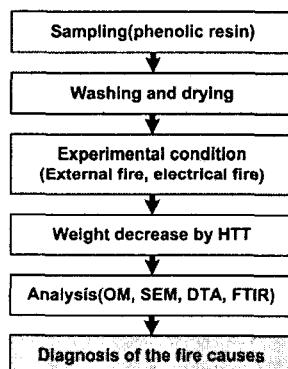
그림 3. 실험 및 분석과정

Fig. 3. Process of the test and analysis

그림 3은 실험 및 분석과정을 나타낸 것으로 실험에 적합하도록 제작된 시료는 세척과 건조과정을 거쳐 이물질을 최소화하였다. 실험조건으로 외부화염에 의한 조건은 전기로(Electric muffle furnace, SSH-1500, Shinsung Heat Co., Korea)를 이용하여 각 열처리 온도(HTT; heating treatment temperature)를 설정하였다. 열처리된 시료와 열처리되지 않은 시료는 IEC Publ. 60112법을 응용한 트래킹 열화시험법을 적용하였다. 이때 방전전류의 특성은 기록계를 이용하여 시차적으로 측정하고, 열처리된 시료는 실체현미경(stereoscope, Carlziess, Denmark),

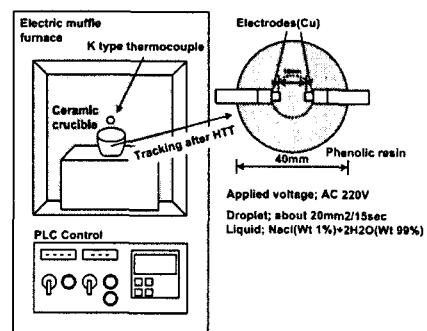
그림 4. IEC Publ. 112법을 이용한 개략도
Fig. 4. Schematic diagram by using a method of IEC Publ. 60112

그림 4에서는 열처리에 필요한 전기로(Electric muffle furnace, SSH-1500, Shinsung heat Co., Korea) 및 제어 장치를 구성한 것이다. 실험에 이용된 시료는 폐놀수지의 지름 40[mm], 두께 2[mm]의 원형으로 일정하게 절단한 후 실험하였다.

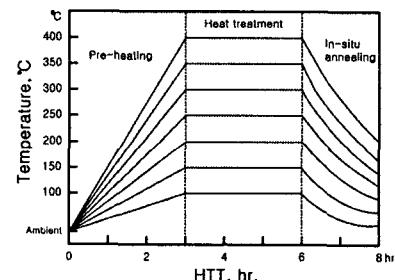
그림 5. 열처리온도 설정
Fig. 5. HTT setting up

폐놀수지는 공기 중에서 외부의 영향을 최소화하여 가열하기 위해 세라믹 도가니(ceramic crucible)로 2중 차폐하였다. 열처리온도는 100[°C]에서 400[°C]까지 50[°C]씩 변화시켜 각 설정온도에서 3시간

동안 분당 $10[^\circ\text{C}]$ 씩 램프시간(ramping time)으로 상승하였다. 이후 3시간동안 유지한 후(isothermal time) 원상태로 풀림(annealing)하는 과정을 프로그램화하여 제어하였다. 따라서 시료는 정상품과 함께 총 8종의 조건으로 구분되었다.

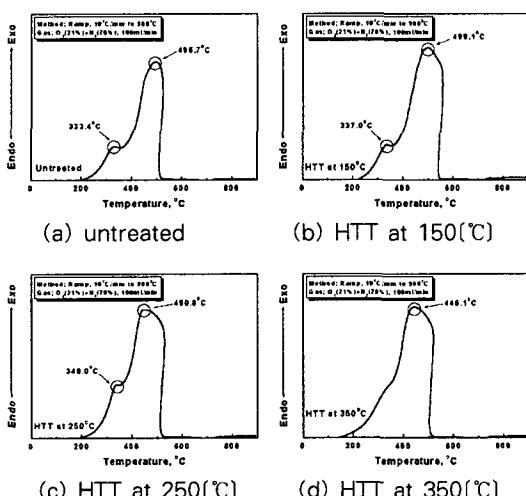
그림 9는 열처리한 시료의 열 패턴을 분석하기 위해 실시한 것으로 열처리 온도에 따른 흡열 및 발열 피크곡선이다. (a)는 열처리되지 않은(Untreated) 시료로서 333.4[°C]와 495.7[°C]에서 발열피크가 나타나는 것을 알 수 있다. 열처리되지 않은 시료에서는 충전재로 가장 많은 부분을 차지하는 목재분말의 발열피크와 주재료인 폐늘수지의 발열피크가 같이 나오는 것을 확인할 수 있다. 또한 이러한 패턴은 각각의 열처리된 시료에서도 거의 유사한 발열피크가 나타나는 것을 확인할 수 있었다. (b)는 150[°C]에서 열처리된 시료로서 337.0[°C]와 499.1[°C]에서 발열피크가 확인되었다. 150[°C]까지 열처리된 시료에서는 열처리되지 않은 시료와 많은 차이를 보이지 않는 것을 확인하였다. (c)는 250[°C]에서 열처리된 시료

그림 9. 열처리온도에 의한 시료의 시차열 곡선

Fig. 9. DTA curves of sample by HTT

로서 발열피크는 340.0[°C]와 450.8[°C]에서 각각의 발열피크가 나타났다. 열처리되지 않은 시료와 비교하여 두 번째 발열피크가 약 40[°C] 이상 차이가 나는 것을 알 수 있다. (d)는 350[°C]에서 열처리된 시료로서 약 340[°C] 근처의 발열피크는 거의 없어져 있고 두 번째 발열피크도 446.1[°C]로 열처리되지 않은 것과 비교하여 온도가 낮아진 것을 알 수 있다. 폐늘수지의 특성상 발열피크는 크게 2개소에서 발생하고 그 영향을 충전재의 역할을 하고 있는 목분과 주재료인 폐늘수지의 것으로 확인되었다.

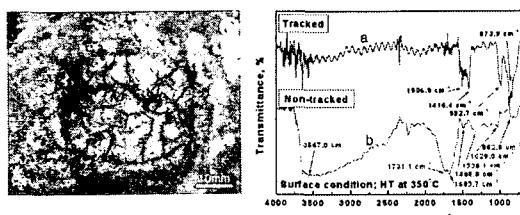
열이 있는 것을 확인할 수 있다. 이는 열처리되어 탄화질로 된 폐늘수지의 표면을 방전시킨 것으로 물리적으로 약화된 상태에서 순간 높은 열이 발생하여 나타난 것으로 탄화도전로에서 탄화질 부분이 흑연질로 바뀐 것을 알 수 있다. 열처리만 된 부분에서의 흡광피크를 보면 $1731.1[\text{cm}^{-1}]$, $1683.7[\text{cm}^{-1}]$, $1488.8[\text{cm}^{-1}]$, $1338.1[\text{cm}^{-1}]$, $1029.0[\text{cm}^{-1}]$ 등이 확인되고 특히 $1731.1[\text{cm}^{-1}]$, $1683.7[\text{cm}^{-1}]$ 의 두 흡광피크가 크게 나타났고 나머지 흡광피크는 줄어드는 경향을 보였다. 탄화도전로가 형성된 부분은 $1506.9[\text{cm}^{-1}]$ 과 $1416.4[\text{cm}^{-1}]$ 에서 흡광피크가 나타났고 $992.7[\text{cm}^{-1}]$ 에서 흡광피크가 확인되었다.

그림 14. $350[\text{°C}]$ 에서 열처리된 시료의 표면방전과 IR 스펙트럼

Fig. 14. Surface discharge and IR spectrum of specimen as HTT changes at $350[\text{°C}]$
