What is your diagnosis?

최지혜 / 해마루 소동물임상의학연구소

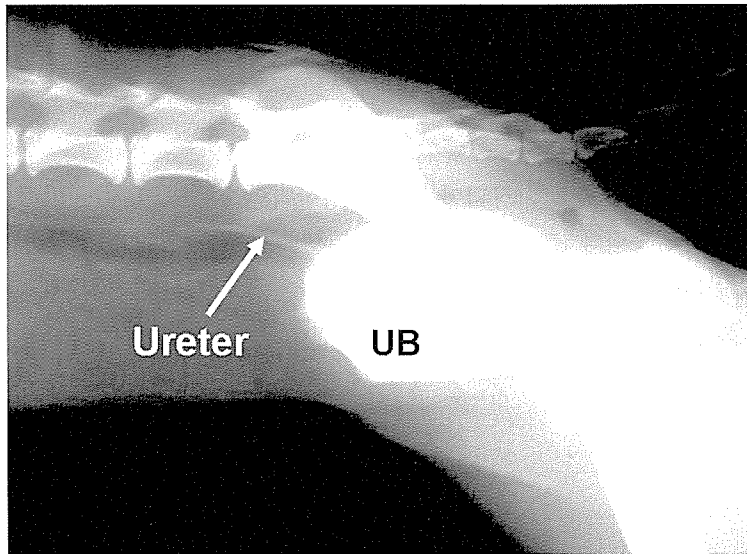
그림 2. 배설성 요로조영술을 실시한 복부 외측상. 이미 방광으로 배설된 조영제에 의해 방광은 희게 확인되며 요관도 조영제가 채우고 있어 방사선 불투과성인 흰색 음영으로 확인된다. 방광과 요관 모두 희게 영상화되어 요관의 삽입부가 명확하게 관찰되지 않았다

조영제 주입 후 촬영한 복부 외측상에서 조영제가 요관(ureter)을 통해 배설되는 것이 확인됩니다 (그림 2). 배설된 조영제가 방광(UB)을 채워 방광이 고밀도 음영으로 확인되며 방사선 불투과성으로 영상화된 요관이 방광과 겹쳐 (실루엣 소견) 요관이 정확히 방광의 어느 부위로 삽입되고 있는지 보이지 않습니다.

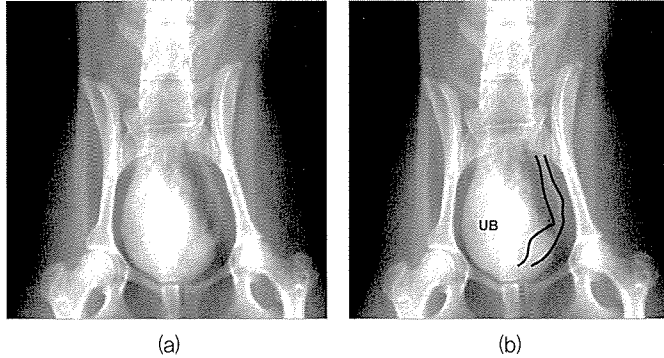
그림 3. 같은 환자의 복배상 (a), (b). (b)에서 방광(UB)과 겹쳐진 좌측 요관(검은 실선)이 확인된다

배설성 요로 조영술의 복배상 사진에서는 방광과 겹쳐져 있으나 요관의 삽입부가 명확히 확인됩니다 (그림 3).

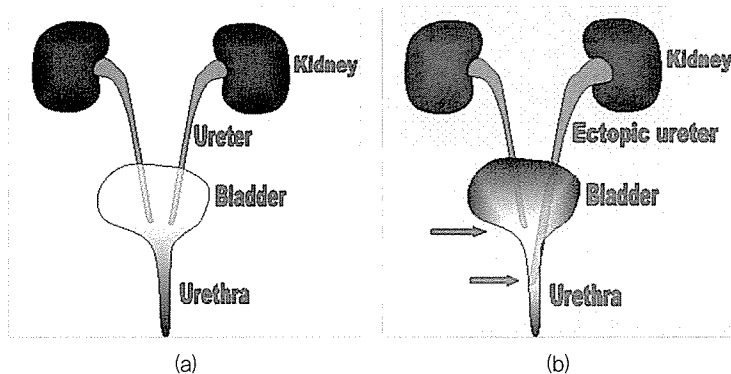
그림 4. 복배상에서 요관과 방광과의 관계를 영상화한 모식도. (a) 정상적인 경우 요관이 방광 삼각으로 삽입되는 것이 확인된다 (b) 좌측 요관이 방광 후방으로 내려와 요도로 삽입되는 것이 확인된다

좌측 요관의 원위부가 다소 확장되어 있으며 정상적인 요관 삽입부에 비해 요도쪽으로 많이 내려와 있는 것이 확인되었습니다 (그림 4. 참조). 이 부분을 좀더 정확하게 영상화하려면 앞서 언급한 바와 같이 방광에 공기를 주입한 후 배설성 요로조영술을 실시하여 좌측 요관이 정상적으로 방광 삼각으로 삽입되는지 혹은 요도쪽으로 삽입되고 있는지 확인하면 됩니다.

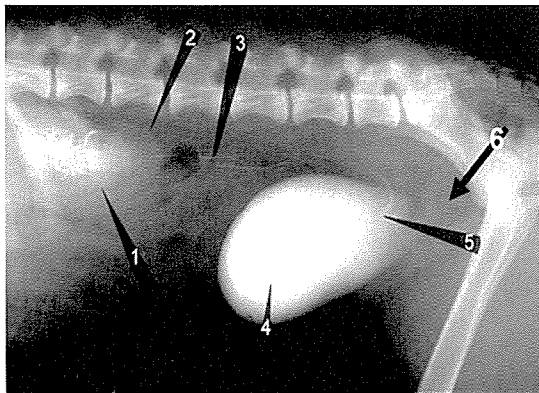
그림 5. 정상적인 개에서 배설성 요로조영술을 실시한 복부 외측상. 1. 우신, 2. 좌신, 3. 요관, 4. 방광, 5. 요관 삽입부, 6. 방광목을 나타낸다. 이때 요관 삽입부인 방광 삼각은 복강내에, 방광목은 골반강에 위치하는 것이 정상이다

방광은 복강내 구조물이므로 방광 apex와 body 부분은 복강내에 위치하고 neck 부분은 골반강내에 위치하는 것이 정상입니다 (그림 5).
