하이브리드 로켓의 불안정 연소 특성 가시화

The Visualization of Unstable Combustion in Hybrid Rocket

Wonmo Koo* · Changjin Lee**

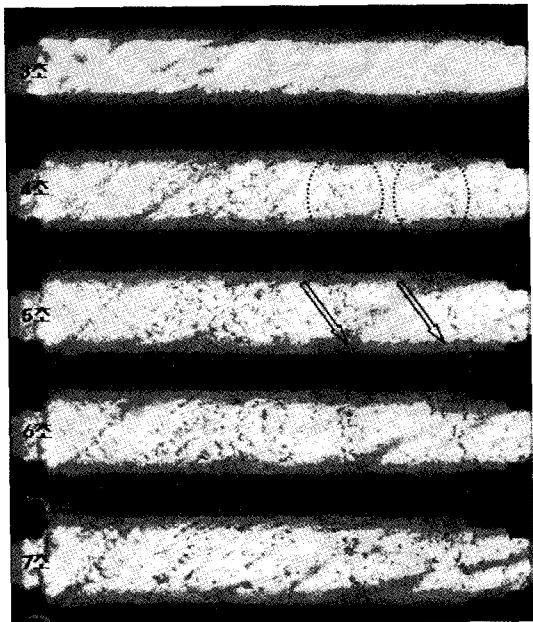
Fig. 6 Visualization of combustion(Swirl Injector)

스월 인젝터를 이용한 실험 결과인 Fig. 6은 Fig. 4와 비교해 볼 때 스월 유동의 영향으로 연료 표면에 산화제 밀도가 높아져 spot이 많이 줄어든 것을 볼 수 있다. 그리고 여기서도 기본형 실험과 마찬가지로 spot이 연료 전체적으로 발생하는 것과 고정되어 있는 부분이 나타나고 이것으로부터 스월 유동에서도 기본형 실험 결과와 마찬가지로 spot이 유동과 관계없이 발생한다는 것을 확인 할 수 있었다. 한 가지 특이한 점은 4초에서 표시된 부분을 중심으로 스월 유동 방향과 반대 방향으로 spot들의 정렬되어 새로운 나선이 발생한다는 것이다. 이 부분에 대해서는 아직 확실한 검증이 되지 않았기 때문에 그 발생 원인을 설명할 수 없으므로 많은 실

험을 통하여 검증해 나가도록 할 것이다. 그리고 기본형 실험 결과에 비해 산화제 유동에 스월이 추가되었을 때 상대적으로 밝은 것을 관찰할 수 있는데 이것은 스월 유동의 영향으로 인하여 연소가 더 잘되고 있다는 것을 말해주고 있다.
