지적현황측량에 의한 국·공유지의 관리실태 분석

An Analysis on the Management of Government-Owned Land using Cadastral Survey

방종식¹⁾ · 전철민²⁾ · 권재현³⁾ · 최윤수⁴⁾

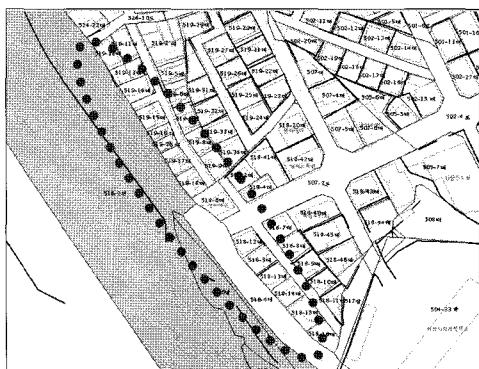
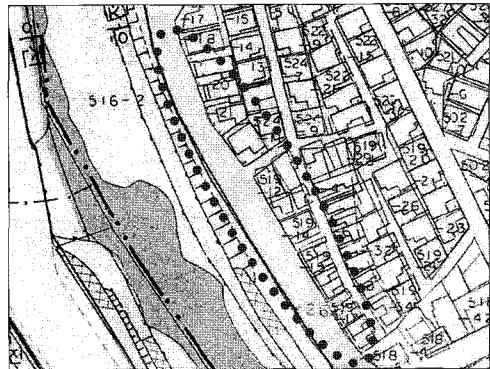
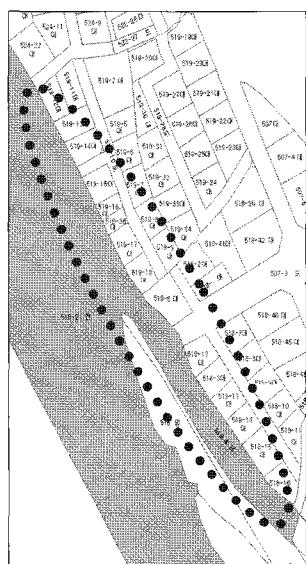
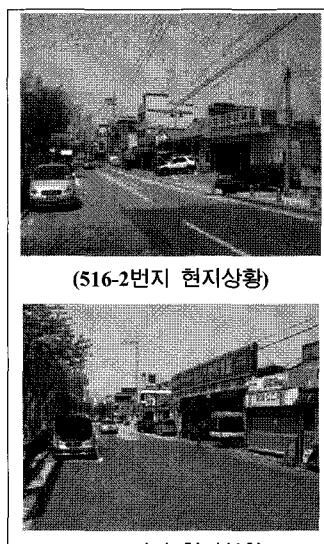
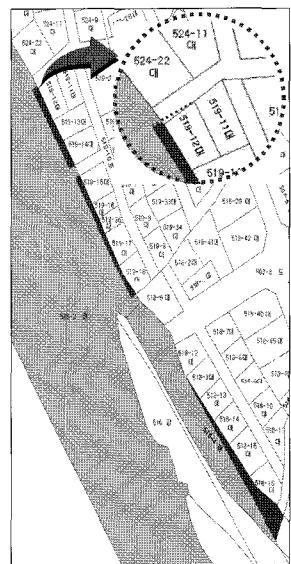
그림 1. 도형정보와 점유현황측량 결과 비교

(a) LMIS 정보

(b) 도시계획 현황도면

(c) 지적도 정보

(d) 현장사진

(e) 점유현황측량 결과

그림 (a)~(e)은 하천용지 점유현황측량 사례를 통해서 육안에 의존한 현지 실태조사와 지적측량결과를 비교 분석 한 것이다. LMIS 정보와 도시계획 현황 정보에서는 점유부분이 매우 미세하게 나타나 점유현황여부를 육안으로 분간하기 어려웠으며, 지적도면상 공시하고 있는 사항은 토지의 표면에 국한된 경계, 지목, 지번 등의 매우 기본적인 사항만 등재되어 있는 실정으로 시설물 자체가 표기되지 않아 현황 파악이 불가능하였다(대한지적공사, 2003). 현장사진을 통해서도 해당 필지의 경계가 나타나지 않아 정확한 판단을 할 수 없었으나 실제로 지적측량 을 실시한 결과 그림 (e)와 같이 여러 곳에서 점유한 사실 이 발견되었다. 따라서 도형정보 및 현장답사는 위치파악이나 형태 등 참고용으로만 확인될 뿐이며, 법적인 근거 나 행정적인 행위를 위해서는 결국 측량이 수반되어야 하는 것으로 판단되었다.

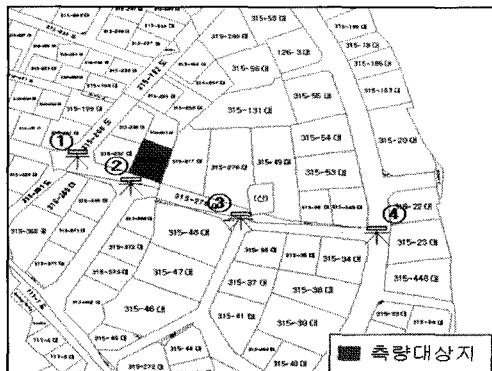
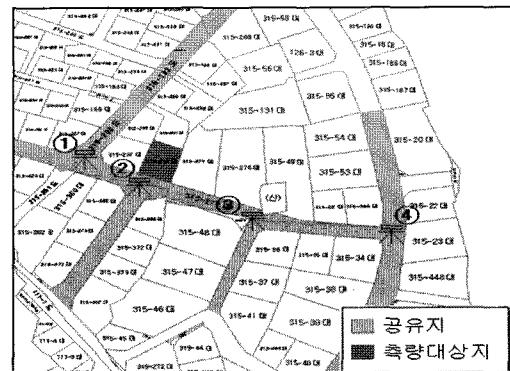
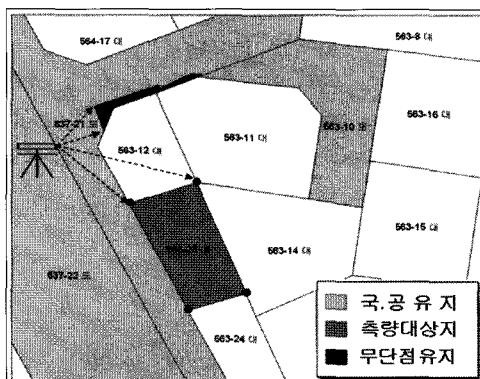
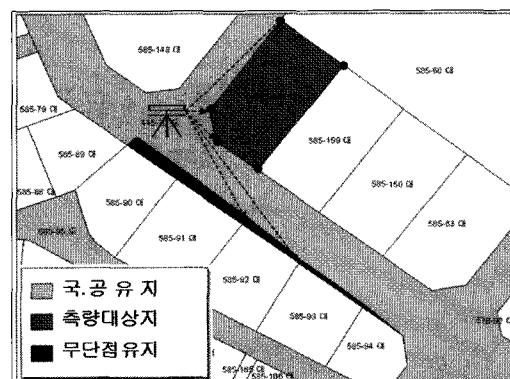
그림 2. 지적축량과 연계한 무단점유 확인 과정

(a) 지적축량대상지 주위현황 실측과정

(b) 국·공유지 점유실태 확인 범위

(c) 무단점유 발견사례1

(d) 무단점유 발견사례2

그림 2는 지적경계측량 업무와의 연계를 통해서 국·공유지에 대한 무단점유사례를 발견하는 원리를 설명한 것이다. (a)는 축척 1/200 도해지역에서 경계복원측량을 실시하는 과정을 표현한 것으로서 측량장비를 설치한 순서 ①②③④와 같이 지적측량대상지 주변으로 보통 50m~100m정도의 주위 현황을 실측하여 측량성과를 결정한 다음 경계점표시를 하게 되는데, 이 과정에서 그림 (b)의 채색된 부분과 같이 국·공유지에 대한 점유실태 확인이 가능하다는 것이다. 그림 (c)와 (d)는 이러한 원리를 실무에 적용한 사례로서 지적경계측량 업무수행 중에 발견된 국·공유지 무단점유사례이다.

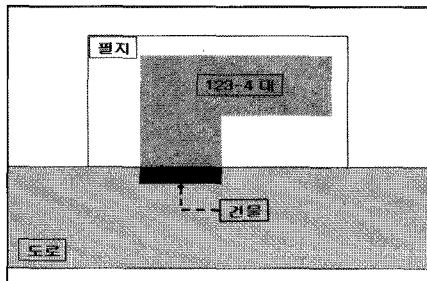
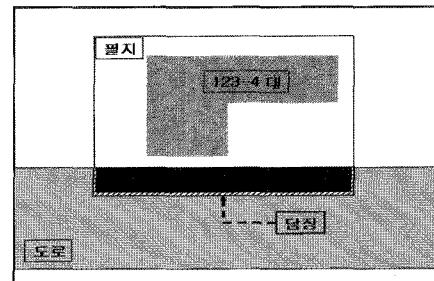
그림 3. 현장 유형별 점유현황 실측기준

(a) 건물현황

(b) 담장현황

각 지역별로 국·공유지 관리대장과 지적공부상에 공공용지로 등록되어 있는 토지를 대상으로 그림 3과 같은 현장상황의 유형을 실측기준으로 반영하면서 점유상태에 대한 측량을 실시하였으며, 대상지역의 공공용지 지번별 조서에 의해 미리 작성한 도면을 확인하면서 도로를 중심으로 건물, 담장, 경계석, 기타 시설물 등이 점유한 현황을 실측하면서 진행하였다.
