## 사면붕괴 피해 예방을 위한 낙석신호등 설치 사례 연구

### A Case Study of the Rock-fall Signal Lamp System for Preventing the Damage at the Cut-Slopes

집중강우에 의해 주로 발생하는 절토사면 붕괴는 인적, 물적 피해를 초래한다. 한국건설기술연구원은 예방 수단으로서 위험사면을 집중관리하고 있다. 지속적인 사면관리에도 불구하고 지구환경의 변화로 절토사면의 붕괴발생 빈도는 점차적으로 증가하고 있다. 이에 대책공법 적용이 어려운 절토사면에 대하여 상시계측시스템을 설치하고 있다. 상시계측시스템의 운용은 대인·대물 피해에 대한 조치로서 활용될 수 있으나, 강우시 절토사면의 붕괴 징후를 인지하더라도 관리자가 현장 관리 작업을 수행함에 있어서 시공간적 제약으로 인한 한계가 있다. 낙석신호등은 상시계측시스템을 통하여 사면 위험 징후가 발견될 시, 도로이용자에게 낙석발생에 대한 위험을 주지시키고, 붕괴시 도로관리자의 현장 도착 전까지 자동적으로 또는 수동적으로 도로를 차단시킴으로서 사면붕괴에 의한 피해를 예방하는 관리시스템의 일종이다.

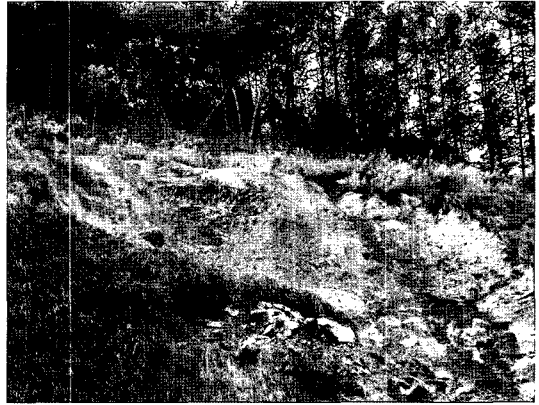
Fig. 7. Collapses of the upper parts at Neureupjae site in 2002.

본 사면은 총연장 200 m, 최대높이 35m의 혼합사면이며, 절토사면의 사면 경사는 55°(1:0.7 구배)로 붕괴가 발생되기 이전에는 녹생토 시공으로 사면의 위험성이 인지될 수 없는 상황이어서 도로관리자의 집중 관심 대상 사면은 아니었다. 2002년 8월 태풍 “루사”와 함께 동반된 집중호우로 인하여 중상단부에 두껍게 피복된 석회암 분포구간과 중하단부의 흑운모화강암 분포구간의 경계부를 따라 표층붕괴가 발생하였다(Fig. 6, Fig. 7).
