일본의 토석류(debris) 피해 및 방지 대책 사례

류 기 정
(주)한진중공업 상무
(kcyoo@hanjinsc.com)

1. 개요

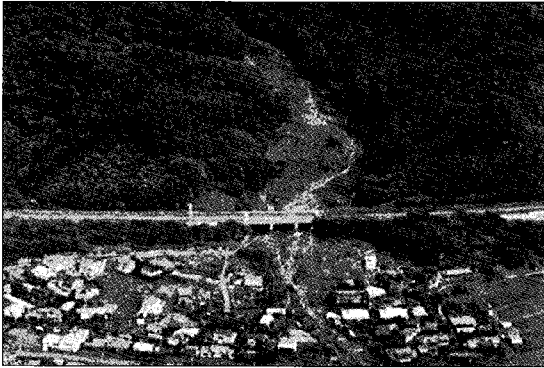
그림 3. 강우에 의한 토석류 피해 사례
(2006. 07. 19 나가노현 오키야시)

토석류의 대부분은 강우와 지진에 의해 발생한다. 그림 3은 강우에 의한 피해 사례로 강우량은 700mm 이상으로 관측되었다. 그림 4는 지진에 의한 피해 사례로 지진강도 6.8에 의한 피해 사례이다.

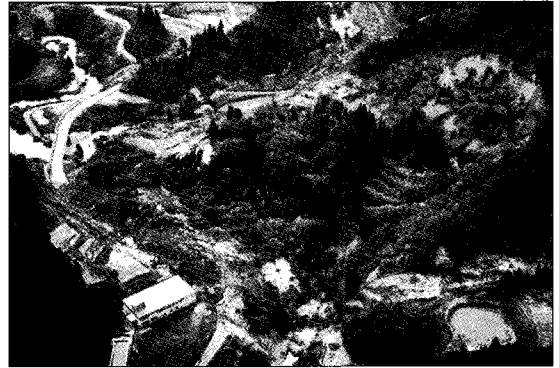
그림 4. 지진에 의한 피해 사례
(2004년 10월 니이가타현 중월 지진)

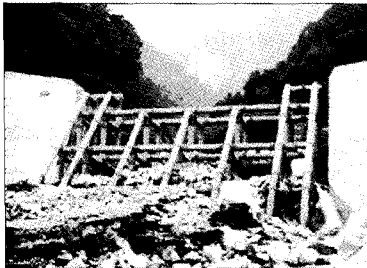
그림 7. 강제 파이프 틀 댐

후지천 유역의 사방댐은 하천 관련 기관과 상호 협력을 취하여 상류부터 하구까지의 유역 전체에서의 토사의 유출량, 유역경계 지역 지반의 물리적 특성 등의 전반적인 조사를 실시한 후 적절한 위치에 Open type 사방댐(강제 파이프 틀 댐), 돌 사방댐, 조석 콘크리트 댐 등의 친환경 자재를 이용하여 자연과의 조화를 이루게 하였다. 조석 콘크리트 댐은 공사 주변 자갈 등의 조골재와 콘크리트 옹벽을 조합한 공법이다. 환경과 생태계를 보존할 수 있는 사방댐을 건설하지만 설치 수량을 최소화하였다.

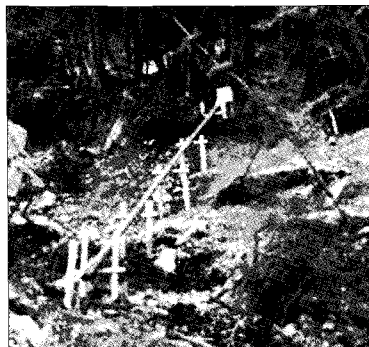
그림 11. 지반 신축계 설치

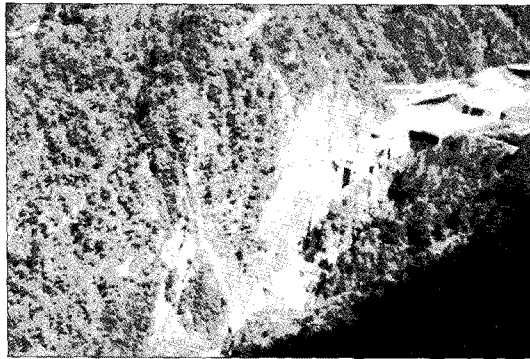
그림 16. Shiraiwa 사방댐
