8각 미러에 의한 원형제품의 측면검사시스템 개발

(A Development of the Side Inspection System for A Circularity Using 8 Side Mirrors Method)

이규훈 · 김 용*

Key Words : 8 side mirrors, Image processing, CCD camera, Illumination, Side inspection system

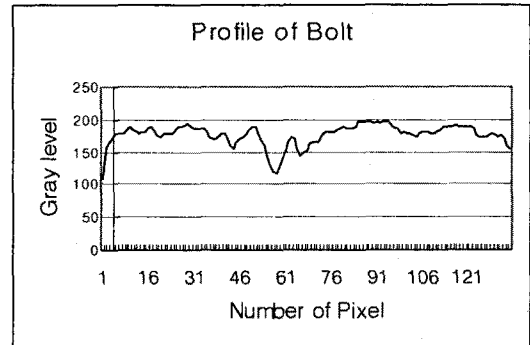
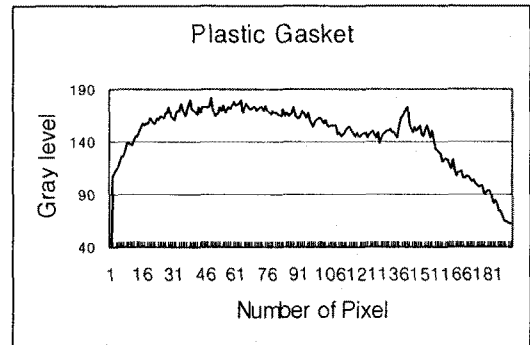
(a) O-ring Profile

(b) Bolt Profile

(c) Plastic gasket Profile

그림 7. 오링, 볼트, 플라스틱 가스켓의 라인 프로파일
Fig. 7. Line intensity profile of O-ring, Bolt, Plastic gasket

그림 7은 오링, 볼트, 플라스틱 가스켓의 측면에 대한 라인 프로파일로서 흰색과 검은색 경계치 부분에서 화소 값의 급격한 변화가 나타나며 이 변화를 추적하고 각 제품의 특성을 파악하고 경계면 영상을 구별하게 된다.
