절단 유리판의 표면결함에 관한 실험적 연구

Experimental Study on the Surface Defects of Scribed Glass Sheets

Abstract – This paper presents the surface defect analysis based on the experimental investigation of scribed glasses. The scribing process by a diamond wheel cutter is widely used as a reliable and inexpensive method for sizing of glass sheets. The wheel cutter generates a small median crack on the glass surface, which is then propagated through the glass thickness for complete separation. The surface contour patterns in which are formed during a scribing process are strongly related to wheel cutter parameters such as wheel tip surface finish, tip angle and wheel diameter, and cutting process parameters such as scribing pressure, speed and tooling technique. The scribed surface of a glass sheet provides normal Wallner lines, which represent regular median cracks and crack propagation in glass thickness, and abnormal surface roughness patterns. In this experimental study, normal and abnormal surface topographic patterns are classified based on the surface defect profiles of scribed glass sheets. A normal surface of a scribed glass sheet shows regular Wallner lines with deep median cracks. Bu

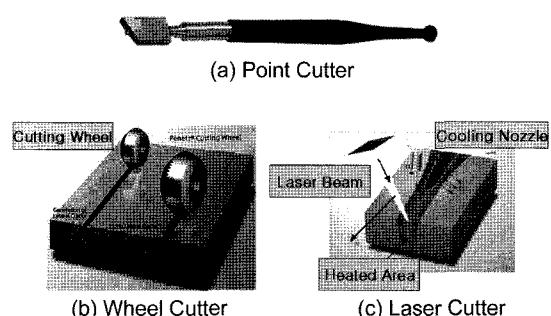
Fig. 1. Scribing cutters for glass sheets.

유리평판을 절단하기 위해서는 Fig. 1에서 보여준 것과 같은 절단커터가 필요한데, 유리소재의 크기와 절단면의 정도에 따라 다이아몬드를 사용한 포인트 커터와 휠 커터, 레이저 커터 등이 개발되었다.

여기서 다이아몬드로 제작된 포인트 커터는 유리표면에 스크래치 절삭가공을 하여 간편하게 절단하는 방식이고, 휠 커터는 유리표면에 수직방향의 힘을 가한 상태에서 회전하는 훨을 이송하게 되면 유리의 깊이방향으로 메디안 크랙을 형성시켜 절단한다. 반면에 레이저 범을 이용한 유리절단은 유리표면에 고열을 가하면서 냉각하여 절단하는 비파괴 가공방식으로 고가이다.

디스플레이 유리패널을 절단하기 위해서는 보통 다이아몬드 휠 커터로 유리표면에서 깊이방향으로 2~5 μm 정도 침투하도록 가공한다. 3 mm 직경의 휠 커터는 보통 120°의 경사면을 갖는 쇄기형상으로 제조되었기 때문에 휠 선단부의 경사면에서는 측면으로 가해

Fig. 1에서 보여준 다이아몬드 휠 커터로 유리판을 절단가공하고, 파단면을 형상측정기로 촬영하면 Fig. 7에서 보여준 것과 같은 정상적인 절단가공 패턴과 Fig. 8의 비정상적인 절단가공 형상을 관찰할 수 있다. 유리시편을 휠 커터로 스크래치 가공한 절단표면의 형상이

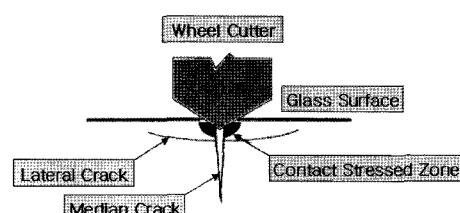
Fig. 2. Schematic diagram of a wheel cutting process.

Fig. 2는 휠 커터 선단부의 경사면이 유리표면에 대해 접촉하는 각도가 불균일한 경우에 대한 절단공정을 기구적으로 표현한 것으로 메디안 크랙, 래터럴 크랙, 압착응력 구역 등을 표시하고 있다. 유리판을 휠 커터로 가공한 다음 Fig. 3에서 보여준 것처럼 굽힘 모멘트를 가공라인의 양쪽에서 동시에 가하면 유리판은 정

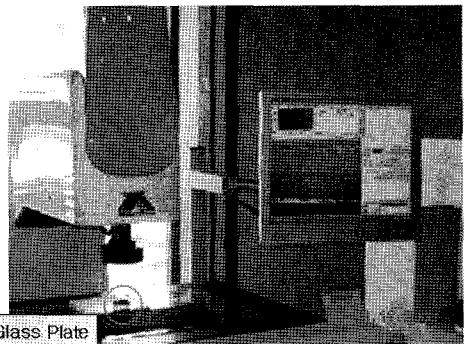
Fig. 6. Typical laser microscope.

유리판의 절단표면에 대한 파단면의 형상을 측정하기 위해 사용한 장비는 Fig. 6에서 보여준 것과 같은 레이저 표면형상 측정기이다. 절단표면의 가공정도를 측정하기 위해서는 다양한 측정기를 사용할 수 있지만, 본 실험에서는 가공표면의 결함정보를 제공할 수 있는 2D형상 측정기를 사용하였다. 절단유리의 표면형상 이미지를 결함으로의 연계 가능성성을 찾기 위해 분류하고, 절단표면의 결함패턴에 따른 정상 파단가공과 비정상 파단가공 상태를 비교·고찰하였다.
