# XLPE 케이블의 전기적 열화 패턴 분석

(Electrical Degradation Pattern Analysis according to XLPE Cable)

## 요 약

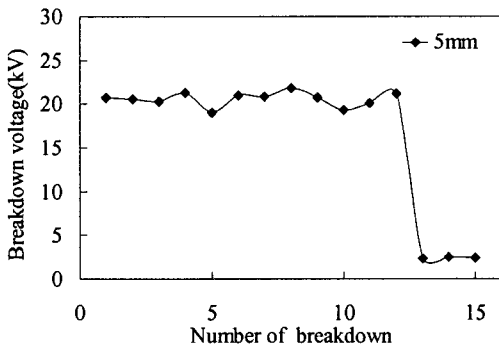
그림 14. 실리콘오일의 연면방전 전압  
Fig. 14. Flashover voltage under silicon oil

그림 14는 실리콘오일 중에서의 횡수에 따른 연면 방전 전압을 나타낸다. 연면방전 1회에서 12회까지의 평균값은 20.5[kV]이며, 13회부터 전극간에 탄화 로가 형성되어 연면방전 전압이 급격히 저하되었다. 공기중의 연면방전 전압은 약 4.4[kV]로 나타났다. 연면방전 발생시 침식구멍이 형성되고, 침식구멍 선단에 방전 에너지 밀도가 집중되면서 고체 내부의 두께방향으로 수직상의 방전로가 신속히 진전하는 현상을 관찰할 수 있었다. 그림 15에서 보면 1회의 경우 표면이 손상이 되었고, 2회는 손상된 표면을 따라 방전되면서 더욱 심하였으며, 3회정도 실험시 표면이 심하게 용융되어 더 이상 실험을 할 수 없었다. 케이블의 종단부 및 접속부는 공기 중에 노출되어 있고, 실제 사고 발생시 높은 열로 인해 용융되어 흔적이 남지 않는다. 공기중 시료의 경우도 방전불꽃으로 인하여 용융되어 없어지는 현상을 볼 수 있었다. 용융되어서 방전흔적 및 절연과피 양상을 알 수 없으나, 케이블의 주변 흔적이나 설치되어 있는 주변 환경 및 상태 등으로 유추할 수 밖에 없다. 따라서 케이블 사고에 대한 분석은 신중한 검토를 요한다.
