# VCTF와 IV전선의 반단선에 의한 화재위험성 평가를 위한 열적특성 해석

## Analysis of Thermal Characteristics for the Fire Risk Assessment According to Partial Disconnection on the VCTF and IV Electric Wire

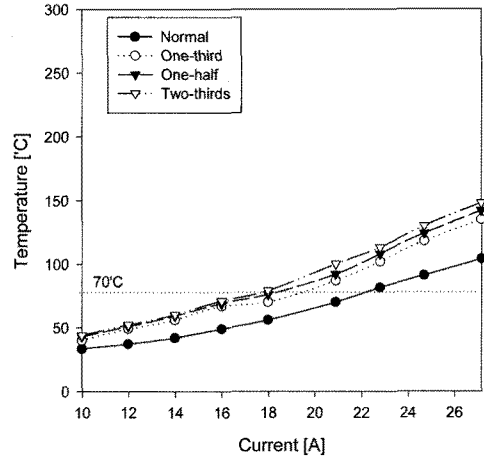
Fig. 5. Thermal analysis for normal and partial disconnection state according to current value of VCTF electric wire (point B).

Fig. 5는 VCTF 전선의 B지점을 분석한 데이터로 20A까지는 실험과 시뮬레이션 데이터를 상호 비교하여 보수적인 값을 선정하였고 20A 이상의 값은 시뮬레이션을 바탕으로 작성한 그래프이다. 정상 상태의 경우 부하전류에 대해 허용온도 이하의 값을 보였으나 반단선의 1/3의 경우는 16~18A 사이에 허용온도를 초과하였고, 1/2의 경우는 15A 정도에 허용온도를 초과하였다. 반단선은 전선피복(PVC)에 상당한 물리적 손상이 가해진 상태이며 이러한 상태가 지속적으로 유지된다면 피복의 탄화현상으로 인한 단락으로 쉽게 이를 수 있을 것으로 판단된다. 또한 반단선의 경우 전류가 약 20A 부근에서 온

도가 약 100°C 이상이 됨으로써 전선피복재가 열화 및 용융이 가속화되며, 전기화재의 발생가능성이 있는 것으로 나타났다. 특히 주목할 만한 것은 B지점 20A에서 반단선의 경우 98°C로 나타났고 정상 상태의 전선에서는 62°C로 36°C의 높은 온도차를 보였다. 또한 정상상태의 전선에서는 23A에서 허용온도를 초과하였고 1/3 반단선의 경우 이미 100°C를 초과하였다. 특히 정상상태와 반단선상태의 전구간에 대한 온도차를 분석하면 최소 30°C에서 최대 50°C의 온도차를 보였음을 알 수 있다. 이는 이 동용 전기설비의 전선인 VCTF 전선에서 반단선이 발생될 경우 기존의 허용온도와 다른 반단선에서의 온도변화를 고려한 위험성에 대한 자료가 절실히 필요함을 알 수 있었다.

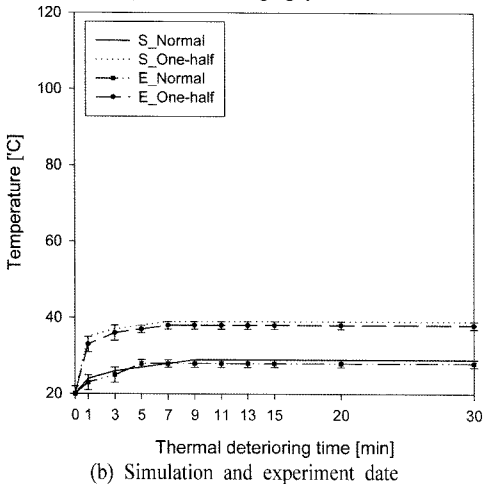
Fig. 7. Thermal analysis for normal and partial disconnection state according to deterioration time(15A, IV).

Fig. 6에서 IV 전선의 분석지점으로 B 지점을 집중 분석하였다. Fig. 7은 15A일 때 온도변화를 나타낸 것으로 실험데이터가 1~3분 전후의 열화시간에서 시뮬레이션 데이터보다 다소 높은 온도특성을 보였으나 다른 구간에서는 거의 동등한 결과가 나타났다. Fig. 7의 (a)는 실험데이터로 열화상측정에 의해 분석된 데이터를 나타내고, Fig. 7의 (b)는 실험값과 시뮬레이션값을 비교하였으며 정상상

태는 29°C, 반단선은 38°C로 반단선에서 9°C로 약간 높은 온도를 보였으나, IV 허용온도인 60°C 미만의 온도를 보였다.

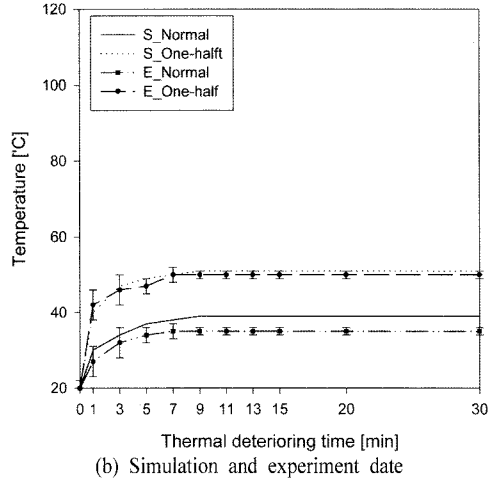
Fig. 8. Thermal analysis for normal and partial disconnection state according to deterioration time(20A, IV).

Fig. 8은 20A일 때 온도변화로 열화시간 1~5분 구간에서 실험값이 시뮬레이션 데이터 보다 4~5°C 정도의 차를 보이고 있으나 열화시간이 지속됨에 따라 전선의 포화온도 2~3°C의 차를 보였다. Fig. 8의 (a)는 B지점의 20A 실험에서 전선의 포화된 온도값을 나타내었다. Fig. 8의 (b)는 B지점에서 정상

상태로 실험은 33~35°C의 온도를 보였고, 시뮬레이션의 경우 39°C로 나타났으며 4°C차이로 다소 높은 차이를 보였고 반단선의 경우 시뮬레이션은 53°C 실험은 52~55°C를 보였다.
