# 시각장애인 주택의 실태 및 요구도 분석에 관한연구

## A Study on the Analysis of the Current and the Demand of the House for the Blind

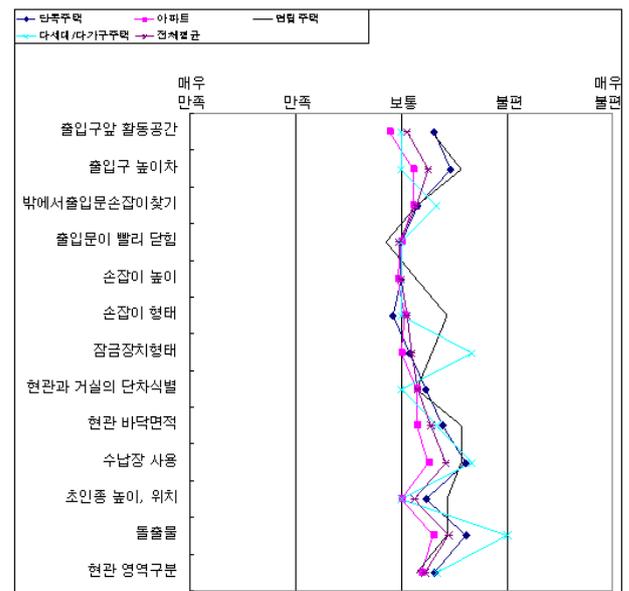
그림 1. 현관의 주택유형별 요구 분석

현관에서는 공통적으로 장애로 인식되는 부분이 거의 없는 것으로 나타났다(그림 1 참조). 그러나 연립주택은 출입구 높이차와 손잡이 형태, 바닥면적 등이 장애로 분석되며, 다세대·다가구주택에서는 잠금장치형태와 현관돌출물 등이 장애물로 파악된다. 또한 3장의 실태조사에서 문제점으로 분석된 현관과 거실의 단차식별, 출입구의 높이차, 초인종의 위치 등은 요구분석결과와 일치하지 않는 것으로 분석되는데, 이는 시각장애인이 자신의 주택에서의 생활이 익숙해짐에 따른 결과로 판단된다.

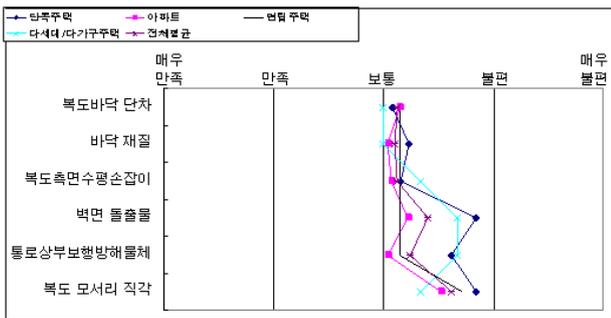
그림 2. 통로의 주택유형별 요구분석

<그림 2>를 분석한 결과 통로에서도 공동적으로 장애물이 적게 파악된다. 그러나 복도의 벽 모서리가 직각으로 되어있어 장애물로 인식되었다. 주택유형별로 단독주택과 다세대·다가구주택은 복도벽면에 돌출물과 보행에 장애가 되는 물체들이 장애가 되는 것으로 분석된다. 또한 3장의 실태분석과 종합하면 통로상부에 보행장애물과 벽모서리가 직각 등의 항목이 조금 불편으로 일치하는 것으로 분석된다.

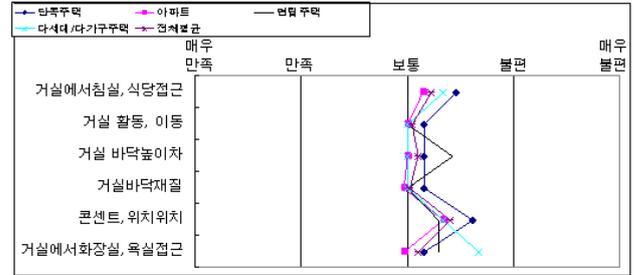
그림 3. 거실의 주택유형별 요구분석

거실에서 콘센트 및 스위치의 위치가 조금 불편한 문제로 파악되었고, 주택유형별로는 단독주택에서 이동과 콘센트 사용에 대한 문제가 조금 더 큰 장애로 인식되고 있는 것으로 분석된다. 또한 모든 항목에서 3장의 분석결과와 동일하게 불편이 적은 것으로 분석된다(그림 3 참조).

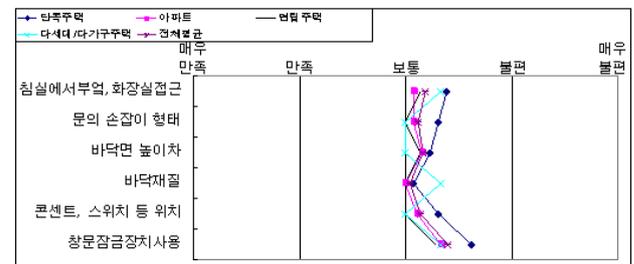
그림 4. 침실의 주택유형별 요구분석

침실의 경우 불편이 거의 없는 것으로 나타났다. 그러나 단독주택에서 창문의 잠금장치사용을 조금불편한 것으로 인식하였다(그림 4 참조).

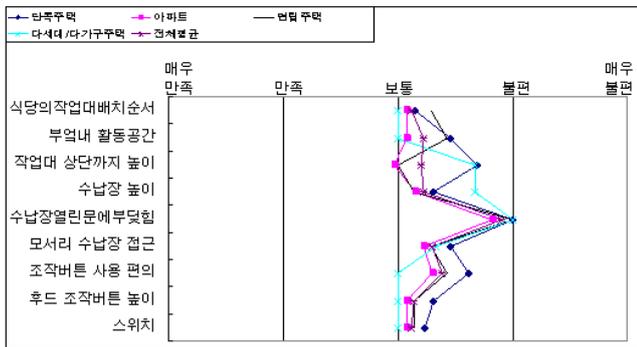
그림 5. 부엌의 주택유형별 요구분석

모든 주택유형의 부엌에서 공통적으로 수납장 열린 문에 부딪히는 문제가 큰 장애로 분석된다. 또한 주택

유형별로 다세대·다가구와 단독주택에서 작업대의 높이와 수납장의 높이 등에 대한 불편을 더 크게 느끼는 것으로 나타났다(그림 5 참조).

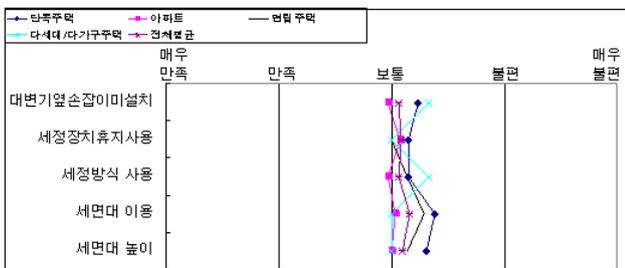
그림 10. 욕실의 주택유형별 요구분석(2)

욕실에서는 주택유형에 따라 공통적으로 장애물이 적은 것으로 분석된다. 그러나 욕실의 바닥재질은 장애로 인식하고 있었으며, 이는 3장의 실태분석결과와도 일치하는 결과로 분석된다. 연립주택에서는 욕실문의 높이차가 큰 장애로 인식되는 것으로 분석되었다(그림 6 참조).

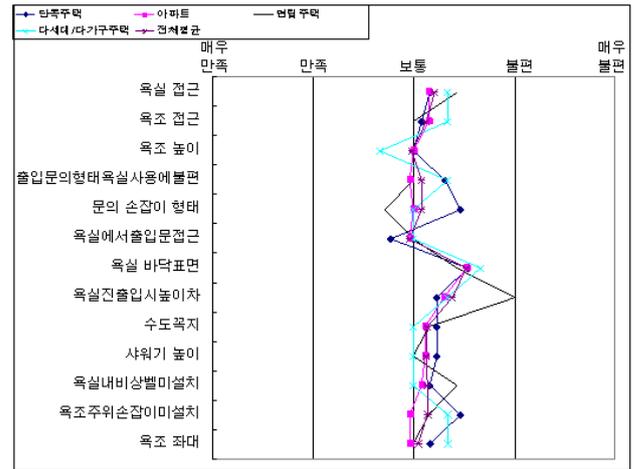
그림 8. 욕실의 주택유형별 요구분석(1)

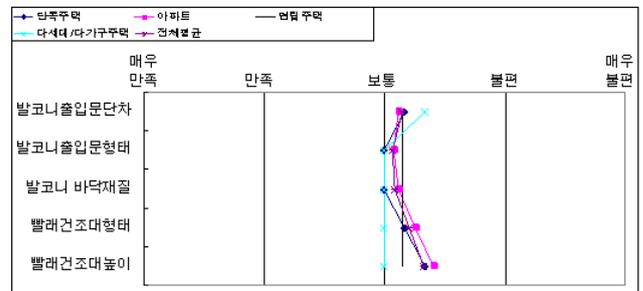
그림 9. 발코니의 주택유형별 요구분석

발코니에서는 모든 항목에서 거의 불편이 적은 것으로 파악된다(그림 8 참조).
