문화재 복원 데이터 획득을 위한 사진 해석 Image Analysis for Data Acquisition of Restore Cultural Assets

Abstract

Keywords : Kwandeogjeong, Cultural Assets, Single-image Analysis, Vanishing Point

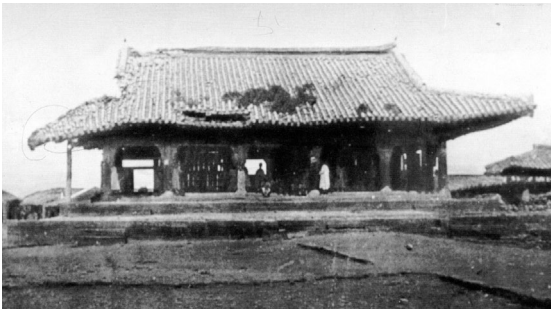
그림 1. 1900년경 관덕정(제8차 재건)

1882년 제8차 재건이후 북쪽 처마가 풍우에 상하여 철주로 바치는 관덕정 모습이 그림 1에 나타나 있다. 그 후 1924년 일본인 도사(島司) 전선전차(前田善次)가 제 9차 중수를 하였는데, 이때 15척이나 되는 곡선 처마를 2척이나 줄여 보수하면서 원형을 훼손했다. 또한 주위에 문을 달라 흰색 페인트를 칠하여 관덕정의 전통적인 위용은 사라지게 되었다. 그림 3과 같이 기둥 간살이의 담벼락이 제 모습을 잃게 되고, 처마의 깊이와 기울기가 육지의 것과 비슷하게 되었다(제주시, 1995).

관덕정은 500년이 넘는 긴 역사를 가지고 있는 문화재이지만 복원을 위한 자료는 1900년 전후에 촬영한 사진 몇 장만이 남아있다. 문화재청에서는 일본인에 의해 제 모습을 가장 많이 잃게 한 1924년 이전의 모습으로 복원을 추진하였다. 그러나 이 시기와 관련한 국내에 가장 오래된 사진은 그림 1의 사진이다. 이 사진은 단 1장의 사진으로 1900년 즈음에 촬영한 것으로 추정하고 있으며 사진의 상태를 보면 건물이 많이 훼손되었고 건물에 대하여 경사지게 촬영되었다. 따라서 이 사진을 연구에 활용한다는 것은 매우 어려운 일이다. 그러나 다행히 관덕정 중수가 진행되던 2005년 일본에서 그림 2의 사진을 발견하였다. 발견한 사진을 스캐닝하여 국내에 반입한 후 본 연구에 활용하였다. 그림 2의 사진을 통해 국내에서 그 동안 소장하고 있던 가장 오래된 그림 1의 사진보다 이전에 촬영된 사진임을 알 수 있으며 1900년 이전에 촬영된 것으로 추정하고 있다. 사진의 상태를 보면 건축물의 상태도 원형에 가까우며 건물에 대하여 중심에서 촬영하였고 사진의 질도 양호한 편이다. 따라서 그림 2의 사진을 본 연구에 활용하였다.

이렇게 설계된 도면을 이용하여 복원 공사를 진행하던 중에 그림 1의 사진에 의해 설계 도면을 확인할 필요성을 느꼈고, 특히 그림 2와 같은 현존하는 가장 오래된 사진이 일본에서 발견됨에 따라 이 사진을 이용한 실측자료 획득을 위한 연구를 수행하였다.

연구에 사용된 그림 2는 기와의 골에 대한 분석을 통해 볼 때 거의 중앙 정면에서 촬영된 사진이다. 그러나 그림 2의 사진 보다 그 이후에 촬영된 국내 소장 최고(最古)의 그림 1의 사진은 촬영점의 위치를 중앙을 중심으로 약간 왼쪽으로 치우쳐 하여 획득한 사진이다. 따라서 사진의 촬영연도, 선명도 및 촬영 위치로 보았을 때 그림 2를 관덕정 복원을 위한 실측자료에 이용하는 것이 바람직하다.

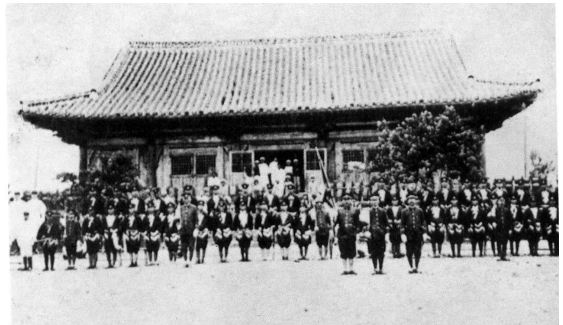
그림 3. 1930년경 관덕정(제9차 중수)

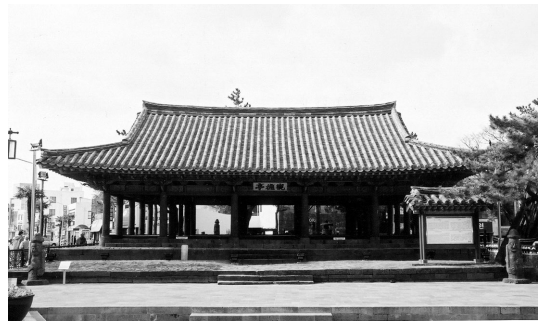
그림 4는 1969년에 재건한 관덕정으로 2003년 중수 공사를 시작하기 전의 모습이다.

그림 4. 2003년 관덕정(제10차 중수)

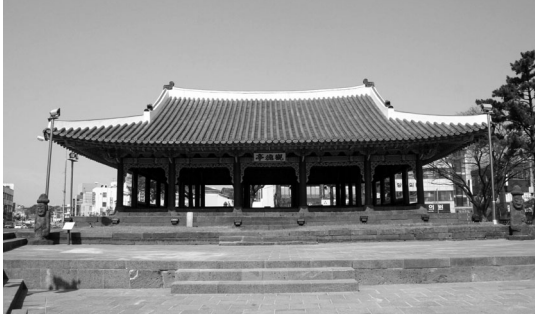
현재의 건물은 그림 5와 같으며 일본인에 의해 훼손된 건물을 원래의 모습으로 찾기 위해 2003년 12월부터 공사를 시작하였으며, 2년 6개월의 공사 끝에 2006년 8월 중수를 마무리하였다.

그림 5. 2008년 관덕정(제11차 중수)

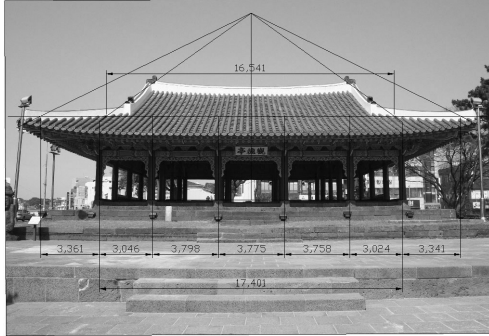
그림 7. 2008년 영상 실측 데이터

하여 용마루가 지나가는 점을 지붕상의 기준선에 연장함으로써 용마루의 길이 16.541m를 얻었다. 또한 추녀의 길이 또한 사진의 오른쪽에서 추녀의 끝점과 소실점을 연결한 선과 지붕 위의 기준선과의 교점을 얻어 이를 왼쪽에서는 1번째 주춧돌까지, 오른쪽은 6번째 주춧돌까지의 거리를 CAD상에서 얻었다. 이와 같이 그림 2의 해석과 같은 방법과 해석을 통해 왼쪽의 추녀 길이 3.361m와 오른쪽의 추녀 길이 3.341m로 평균 3.351m의 추녀 길이를 획득할 수 있다. 현지에서 실측한 용마루 길이는 16.438m이고 추녀 길이는 3.310m 이었다.

단사진으로 도출한 결과를 검증하기 위하여 그림 2의 단사진을 해석하는 것과 동일한 방법으로 2006년에 지붕을 1924년 이전의 모습으로 복원한 관덕정을 단사진으로 촬영하였다. 획득한 사진은 기와 골의 형태로 보았을 때 정 중앙에서 촬영한 사진이다. 그림 7과 같이 AutoCAD 프로그램 상에서 카메라의 광축 방향인 Z축에 대한 회전 변위를 바로 잡았으며, 왼쪽의 첫 번째 주춧돌을 표정의 기준으로 절대표정을 실시하였다.

역시 용마루 길이와 추녀 길이를 결정하기 위하여 그림 7과 같이 소실점법을 적용하였다. 이 소실점을 이용

지붕에는 여러 종류의 기와가 사용되는데 문화재적 측면에서 보면 종류별 각각의 기와 크기는 중요하지만 이를 이용하여 지붕을 시공했을 때 기와골 사이의 폭은 상대적으로 중요도가 떨어진다. 그렇지만 외형의 보존과 복원을 위해서는 필요한 자료이다. 새로 복원한 그림 7에서 기와골의 폭은 오른쪽 끝과 왼쪽 끝에 있는 주춧돌 사이에 놓여있는 기와의 개수가 49개이고 그 사이의 간격이 17.401m이므로 기와골의 폭은 약 0.355m를 획득할 수 있었다.
