유도초음파를 이용한 수중 강관의 기계적 결함 검출

Mechanically Fabricated Defects Detection on Underwater Steel Pipes using Ultrasonic Guided Waves

ABSTRACT: This study presents a detection method for mechanically fabricated defects on underwater steel pipes, using ultrasonic guided waves. Three different diameters (60, 90, and 114 mm) of 1000-mm long steel pipes were considered, along with several experimental design factors such as incident angles, incident distances, and the degrees of defects, to investigate how these factors affected the experimental results - the detectability of the mechanical defects. From the experimental results, we determined that the amplitude and arrival time of the first received wave signals gave a promising clue for distinguishing the existence of the defects and their severities. Between the amplitude and arrival time, the arrival time gave a more promising indication since it was affected by the experimental factors in a constant manner. Therefore, it was shown that the use of ultrasonic guided waves for underwater pipe inspection is feasible.

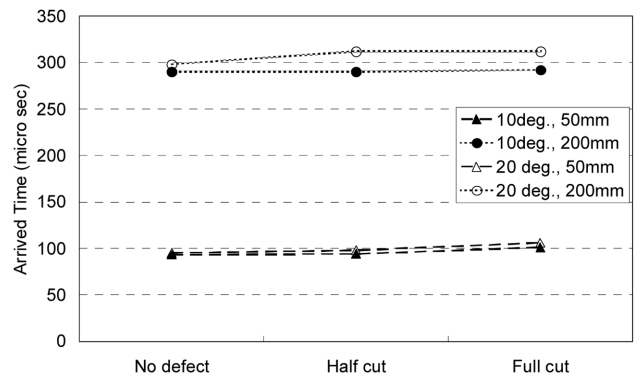
Fig. 6 Arrived time of the first received signals in the cases of 60 mm-diameter steel pipes with no defect, half cut defect, or full cut defect, respectively

Tables 2~4의 결과를 보다 효과적으로 비교하기 위해 Figs. 5~10에 그림으로 나타내었다. Fig. 5는 60mm 직경 강관을 통과한 유도초음파 첫 수신신호의 최고 봉우리 진폭을 입사각, 입사거리, 결함정도에 따라 나타낸 것이며, Fig. 6은 이들 경우의 도달시간을 나타낸 것이다. Fig. 7과 Fig. 8은 90mm 직경 강관의

이들 결과를 입사각, 입사거리에 따라 분석하면 Figs. 6, 8, 10에서 보듯이 입사거리가 50mm인 경우(삼각형 기호)가 200mm인 경우(원형 기호)보다 신호 도달시간이 빠른 것을 알 수 있고,

입사각이 10°인 경우(검은 기호)가 20°인 경우(흰 기호)보다 신호 도달시간이 빠른 것을 알 수 있다. 이와 같은 결과는 탐촉자와 강관과의 거리가 짧을수록 그리고 종파와 전단파의 신호가 함께 전파될 때(즉 입사각이 10°인 경우) 유도초음파의 도달이 빠르다는 것을 의미한다. 물론 이와 같은 결과는 입사각 및 입

결함 검출의 관점에서 살펴보면 Tables 2, 3, 4에서 나타낸바와 같이 진폭(Figs. 5, 7, 9)과 도달시간(Figs. 6, 8, 10)은 결함의 깊이에 따라 일관적인 경향을 나타낸다. 즉, 결함이 클수록 진폭은 작아지고 도달시간은 늦어진다. 이것은 결함이 유도초음파의 전파를 단절시키기 때문이다. 강관의 직경, 입사각, 입사거리에 따라 그 값의 차이가 매우 작거나 같은 경우가 발생하나 전반적으로 진폭과 도달시간의 차이로 결함의 크기를 검출할 수 있다. 여기서 주목해야 할 것은 무결함, 절반 결함, 관통 결함의 값들을 연결하면 진폭은 선형적인 변화를 나타내지 못하나 도달시간은 비교적 선형적인 변화를 나타내고 있다는 것이다. 따라서 입사각과 입사거리에 일관적인 결과를 나타내며 결함 간에 선형적인 변화를 보이는 도달시간이 결함검출에 보다 신뢰적인 도구로 사용될 수 있을 것이다.
