## 초임계이산화탄소를 이용한 플라즈마 손상된 다공성 저유전 막질의 복원

### Repair of Plasma Damaged Low-k Film in Supercritical Carbon Dioxide

**Abstract** : Repair reaction of plasma damaged porous methyl doped SiOCH films was carried out with silylation agents dissolved in supercritical carbon dioxide (scCO<sub>2</sub>) at various reaction time, pressure, and temperature. While a decrease in the characteristic bands at 3150 ~ 3560 cm<sup>-1</sup> was detectable, the difference of methyl peaks was not identified apparently in the FT-IR spectra. The surface hydrophobicity was rapidly recovered by the silylation. In order to induce effective repair in bulk phase, the wafer was heat treated before reaction under vacuum or ambient condition. The contact angle was slightly increased after the treatment and completely recovered after the subsequent silylation. Methyl groups were decreased after the plasma damage, but their recovery was not identified apparently from the FT-IR, spectroscopic ellipsometry, and secondary ion mass spectroscopy analyses. Furthermore, Ti evaporator was performed in a vacuum chamber to evaluate the pore sealing effect. The GDS analysis revealed that the open pores in the plasma damaged f

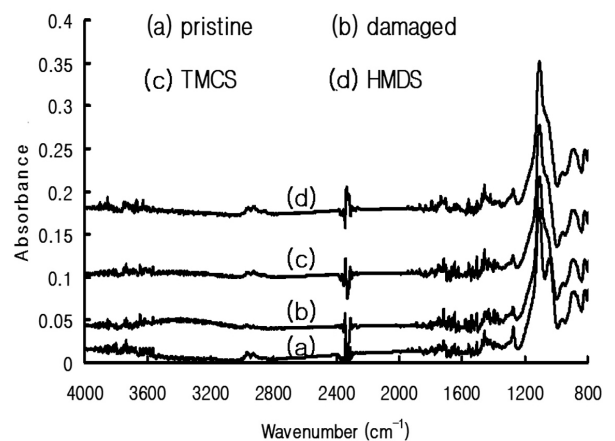
Figure 3. The FT-IR spectra of plasma-damaged p-SiOCH films treated with 1.5 Vol.% of TMCS and HMDS at 65°C and 24 MPa for 1h.

FT-IR분석결과 확연하게 드러나지는 않았지만, Figure 3에서 보듯이 HMDS>TMCS의 순으로 반응정도에 차이가 있는 것을 확인할 수 있다. 반응시간에 따른 복원효과를 조사하기 위하여, 반응시간을 1분에서 8시간까지 점차적으로 증가하여 보았으나 FT-IR 특성밴드의 크기 변화가 아주 미미하였다. 또한 반응압력을 17 MPa~31 MPa로 온도를 45~85°C까지 변화시켜 가면서 보수효과를 조사하여 보았는데, 복원효과가 FT-IR 스펙트라에서 확연히 드러나지 않았다(Figure 4). 단지 수분 피크인 3150-3560  $\text{cm}^{-1}$ 의 감소치가 어느 정도 나타나는

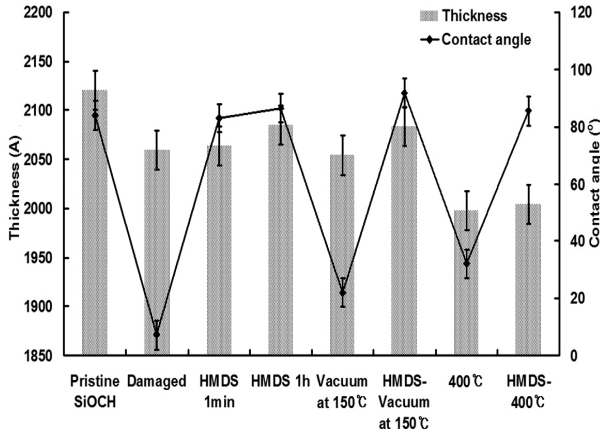
**Figure 7. The contact angle and film thickness of plasma-damaged p-SiOCH films after various treatment. The silylation condition: 1.5 vol% HMDS in scCO<sub>2</sub> at 65°C and 24 MPa.**

FT-IR측정 결과만으로는 손상된 p-SiOCH 필름의 복원 정도를 정확하게 확인할 수 없었기 때문에 접촉각 분석을 통한 표면 소수성 복원효과와 실릴화반응 이후에 p-SiOCH 필름의 두께 변화를 조사하였다(Figure 7). 접촉각에서 플라즈마 손상에 의해 84°에서 7.2°로 떨어졌지만, 실릴화 보수반응 이후의 표면 소수성이 초기값으로 거의 복원됨을 확인할 수 있었다.

또한 단순한 열 전처리만으로도 표면 소수성이 어느 정도 상승한 것을 확인할 수 있었다. 그리고 손상된 막질은 플라즈마에 노출 후 그 두께가 약간 감소하였고, 열 전처리를 수행한 경우 그 두께가 더욱 감소한 것을 확인할 수 있었다. 실릴화 복원반응을 진행할 경우 약간의 두께가 상승한 것을 확인할

수 있지만, 그 차이가 아주 적다는 것을 알 수 있었다. 이러한 결과로 볼 때 손상된 p-SiOCH 필름의 표면 소수성은 완벽하게 이루어 졌다는 것을 간접적으로 확인할 수 있었다.
