## 복합재 패치로 보수된 노치형 알루미늄 합금 평판의 음향방출 특성

### Acoustic Emission Characteristics of Notched Aluminum Plate Repaired with a Composite Patch

Hyun-Sung Yoon\* and Nak-Sam Choi\*\*†

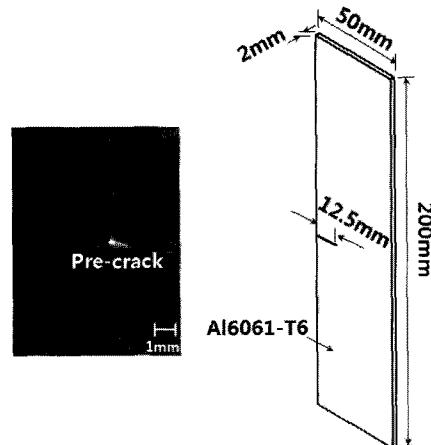
Fig. 1 Shape and dimension of the specimen and its pre-cracking

본 연구에 사용된 시편은 Fig. 1과 같이 인산( $H_3PO_4$ )으로 표면 처리한 Al6061-T6 알루미늄 합금 평판을  $200 \times 50 \times 2$  mm 크기로 절단 후 와이어 커팅기를 사용하여  $12.5 \times 0.4$  mm 크기의 편측 노치를 가공하였다. 노치 선단은 실제 균열을 모사하기 위해 피로실험기 (Instron 8615)를 사용하여

최대 정하중의 50 %를 최대반복하중( $P_{max}=50$  kN)으로 응력비  $R=0$ 에서 1 Hz의 조건으로 예비균열(pre-crack) 1 mm를 만들었다. GFRP 복합재 패치는 알루미늄 평판 시편에 접착필름(Bondex 206, 한국화이바)을 먼저 도포하고 두께가 0.125 mm인 일방향 유리섬유/에폭시 프리프레그(UGN 150, SK)를 60×25 mm 크기로 절단 후 인장실험 방향으로 1층(0.125 mm), 4층(0.5 mm), 8층(1.0 mm), 16층(2.0 mm)으로 hand lay-up하여 적층하였다. 이렇게 만든 시편을 제조사의 추천 경화 사이클에 따라 autoclave에서 경화 시켰다.

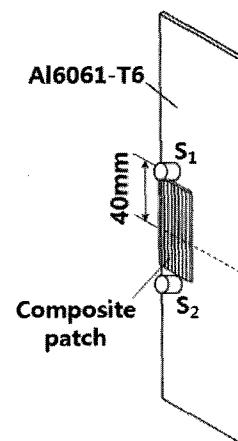
Fig. 2 AE measurement system

AE 센서(Micro 30, PAC)의 주파수 검출 대역은 100~600 kHz이며, 공진주파수는 250 kHz이다. Fig. 2와 같이 시편의 중앙에서 센서( $S_1$ ,  $S_2$ )를 각각 40 mm 떨어진 지점에 진공그리스를 바른 후 절연테이프로 압착하여 장착하였다. 인장하중 하에서 시험편의 하중-변위 곡선을 얻는 동시에 파괴과정에서 발생한 AE 신호를 센서에 의해 실시간 감지하였다. 발생된 AE 신호는 예비증폭기(40 dB)로 증폭된 후 DOS 6.1 이상에서 구동되는 2-channel(MISTRAS-2001, PAC)로 보내어 획득 저장된 후에 여러 음향방출 파라미터에 의해 분석된다. AE 신호의 샘플링 속도(sampling rate)는 4 MHz이며, 기계적 및 전기적 노이즈를 제거하기 위해 문턱전압값(threshold)은 40 dB로 설정하였다. 분석 정리되는 데이터는 AE 에너지, hit 수, AE 진폭, AE 주파수, AE 파형 등이다.

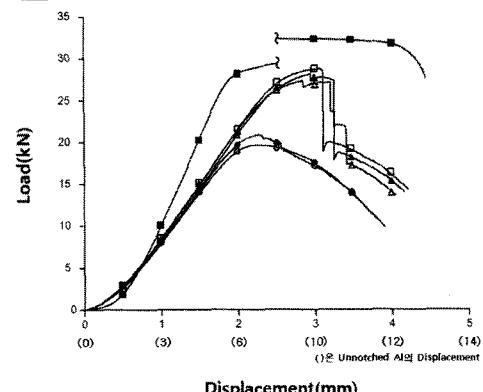
■ Unnotched Al	○ Notched Al without patch	● GFRP 1 ply / Al
△	GFRP 4 plies / Al	▲ GFRP 8 plies / Al	□ GFRP 16 plies / Al
Max. load(kN)	31.9±2.6	19.62±1.5	20.88±1.8
	27.32±2.4	28.14±1.3	28.74±1.9
Displacement at $P_{max}$ (mm)	15.68±3.8	2.23±0.7	2.27±1.2
	2.84±1.0	2.94±0.9	3.07±1.8

Fig. 3 Load-displacement curves of unpatched and patched Al specimens

Fig. 3은 편측 노치가 삽입된 Al6061-T6 알루미늄 시편에 GFRP 복합재 패치를 1층(0.125 mm), 4층(0.5 mm), 8층(1.0 mm), 16층(2.0 mm) 구조로 적층한 경우의 인장실험 결과이다. 노치가 없는 Al6061-T6 알루미늄 시편의 최대하중은 평균

31.9 kN이다. 하지만 알루미늄 시편에 12.5×0.4 mm의 노치를 가공하여 삽입하면 최대하중은 19.6 kN으로 37.6% 감소하였다. 여기에 1층 패치로 접착 보수하면 최대하중은 20.9 kN으로 편측 노치가 있는 알루미늄 시편보다 7% 증가하다. 4층 패치로 하면 24% 증가하였으며, 16층 패치로 하면 28.7 kN으로 46% 증가하였다. 따라서 패치 두께가 두꺼워질수록 편측 노치 알루미늄 시편보다 최대하중은 증가하고, 16층 패치 이후로는 노치가 없는 Al6061-T6 알루미늄 시편의 최대하중에 거의 근접하였다.

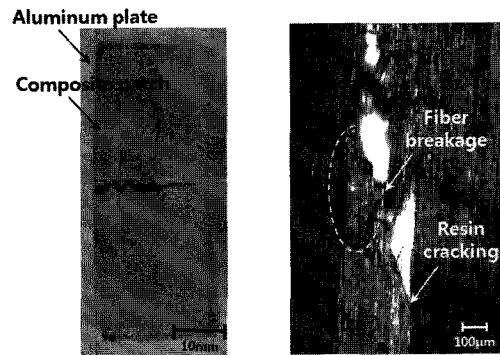
Fig. 4 Fracture image of notched aluminum specimen repaired with a 1ply GFRP composite patch and fiber breakage

Fig. 4~6는 여러 두께를 가진 패치(1층, 4층, 8층, 16층)로 접착보수된 시편이 인장시험에 의해 최종적으로 파괴된 모습이다. 패치를 1층 구조로 적층한 경우는 섬유파단(fiber breakage, Fig. 4)이 대부분 발생하였다. 패치의 두께가 0.125 mm로 얇아서 균열진전과 함께 섬유파단이 쉽게 발생했기 때문이다.

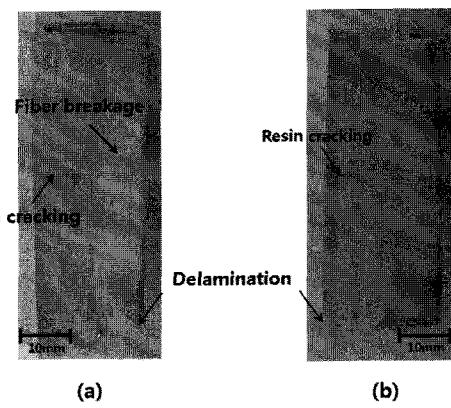
Fig. 5 Fracture images of notched aluminum specimens repaired with composite patch : (a) with GFRP 4plies patch, (b) with GFRP 8plies patch

Fig. 5는 패치를 4층, 8층 구조로 적층한 경우이며, 섬유 파단(fiber breakage)뿐만 아니라, 수지 균열(resin cracking), 층간 분리(delamination)가 함께 관찰되었다. Fig. 6은 패치를 16층 구조로 적층한 경우이며, 패치의 두께가 알루미늄 시편과 같은 2.0 mm로 두꺼워서 최종적으로 파괴된 모습은 패치 자체에서는 광학적(Fig. 6(a))으로 관찰되지 않고 대부분 패치와 AI 판 사이에서 층간분리로 관찰되었으며, 실제 층간분리 부분을 관찰하기 위해 초음파 C-스캔(ultrasonic C-scan) 이미지를 얻었다. Fig. 6(b)에서 어두운 부분은 패치가 알루미늄 시편과 접착되어 있는 부분이며, 밝은 부분은 층간분리가 일어난 부분이다.

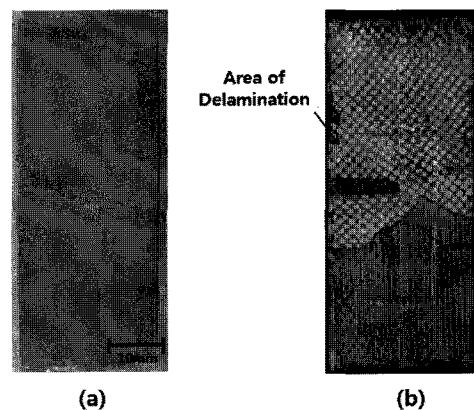
Fig. 6 Fracture images of notched aluminum specimen repaired with a 16plies GFRP composite patch: (a) optical photo, (b) ultrasonic C-scan image

이 50 이상인 알루미늄 균열 진전을 보였다. 위에 첨부된 사진은 최대하중 이후 패치의 파괴과정을 촬영한 사진이다. 최대하중 부근에서 노치 주위로부터 시작하여 패치와 알루미늄 표면이 분리되었다. 이후 패치의 한 쪽 면이 알루미늄의 표면에서 완전히 분리되면서(Fig. 6(b)) 알루미늄 균열 진전만 발생하였으며, 최대하중은 급격히 저하되었다.

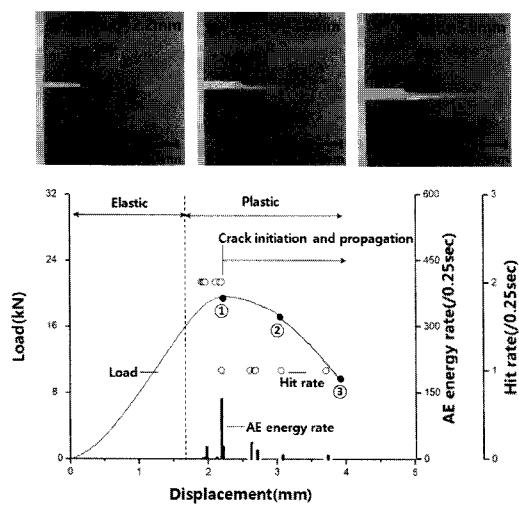
Fig. 7 Load and AE characteristic versus displacement of notched aluminum specimen

GFRP 복합재 패치로 보수된 편측 노치 알루미늄 시편의 AE 특성을 분석하기 위해, 우선 패치 부착이 없는 편측 노치 알루미늄 시편만의 음향방출 특성을 분석하였다. Fig. 7은 편측 노치 알루미늄 시편의 하중-변위 선도에 대한 음향방출 특성이다. 하중-변위 곡선에서 변위( $\delta$ )=1.6 mm(시험 시작 110sec 경과) 이전은 선형 탄성영역(elastic region)이며, AE 신호는 거의 발생하지 않았다. 이 후 비선형구간인 소성영역(plastic region)

에서는 AE 에너지 발생률(AE energy rate, AE 시험 0.25 sec 중에 발생된 AE 에너지의 합)이 최대 20이 넘게 발생하였으며,  $\delta=2.3$  mm에서 노치 선단으로부터 균열이 진전되면서 AE 에너지 발생률은 145이면서, hit 발생률(hit rate, AE 시험 0.25sec 중에 발생된 hit 수)이 높게 발생하였다. 위에 첨부된 광학 관찰 사진은 최대하중 이후 편측 노치 알루미늄 시편의 균열 진전 상황을 나타내며, 소성영역의 성장과 함께 노치 선단으로부터 균열이 진전되었다.

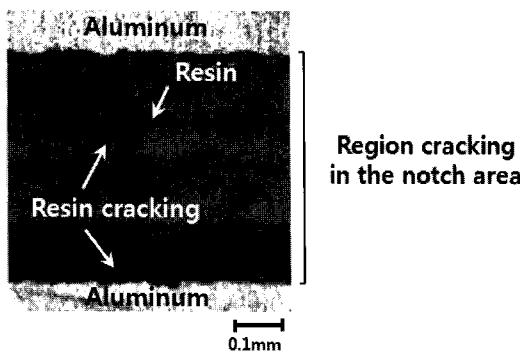
Fig. 8 Resin cracking in the notch area (Region I)

패치가 부착된 Al 시편의 음향방출 특성을 AE 에너지 발생률과 hit 발생률에 따라서 3가지 구간(region) I, II, III으로 구분할 수 있었다. 구간 I은 10 이하의 미약한 AE 에너지 발생률이 발생하는 구간으로, 패치의 수지와 접착필름이 녹아 흘러나온 수지가 노치부에 채워져 경화된 부분의 레진균열(resin cracking, Fig. 8)이 집중적으로 발생한 구간이다. 구간 II는 패치의 손상 즉, 섬유파단, 수지균열, 충간분리가 발생한 구간이다. 마지막으로 구간 III는 이전의 구간 II에서 패치가 파괴되었기 때문에 AE 에너지 발생률이 급감한 구간이며, 대부분 알루미늄 자체의 균열 진전에 따른 AE 신호가 발생했다.

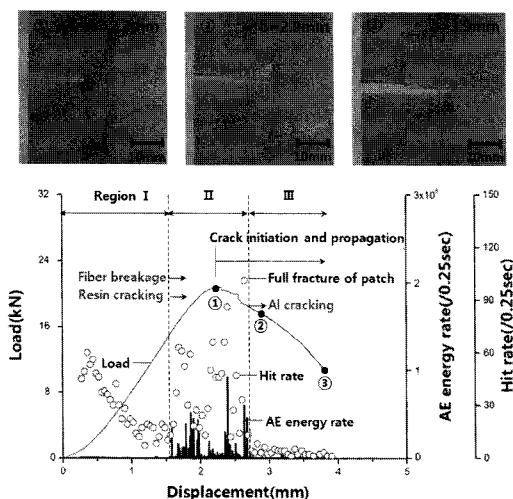
Fig. 9 Load and AE characteristic versus displacement of notched aluminum specimen with GFRP 1ply patch

예를 들어, Fig. 9는 패치를 1층 구조로 적층한 경우의 하중-변위 선도에 대한 음향방출 특성이다. 알루미늄 시편만의 음향방출 특성과는 달리 많은 음향방출 신호가 발생하였다. 초기부터  $\delta=1.6$  mm(시험 시작 95sec 경과)까지는 AE 에너지 발생률은 10 이하의 낮은 수준이었지만, hit 발생률은 높은 수준으로 발생하였다. 이 구간 I에서 발생한 음향방출 신호는 알루미늄 시편 노치부의 레진균열에서 발생된 미약한 신호들로 판단된다. 구간 II가 시작하는  $\delta=1.6$  mm 이후에는 하중-변위 선도의 비선형구간으로 높은 수준의 음향 방출 신호들이 발생하였다. AE 에너지 발생률은 최대 95,000정도 발생하였으며,  $\delta=2.3$  mm부터 알루미늄 균열이 진전되면서 10,000이상의 AE 에너지 발생률 및 70 이상의 hit 발생률이 발생하였다. 구간 II에서는 섬유파단에 대한 신호들이 대부분 발생하였다. 위에 첨부된 사진은 최대하중( $\delta=2.3$  mm) 이후의 파괴과정을 보여주며, 패치의 두께가 얇아서 알루미늄의 균열 진전과 함께 패치가 거의 일직선으로 파괴되었다.

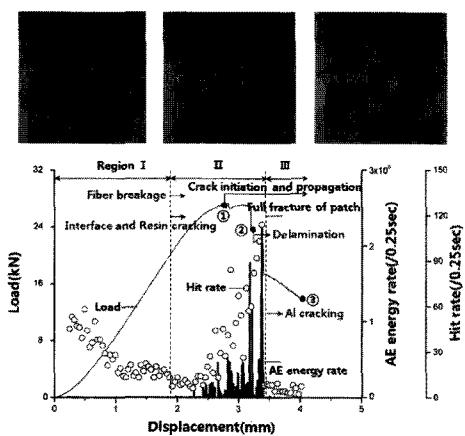
Fig. 10 Load and AE characteristic versus displacement of notched aluminum specimen with GFRP 4plies patch

Fig. 10은 패치를 4층 구조로 적층한 경우의 하중-변위 선도에 대한 음향방출 거동이다. 구간 II 가 시작하는  $\delta=1.8$  mm에서 AE 에너지 발생률은 약 50,000으로 hit 발생률이 급격히 높은 수준으로 발생하면서 알루미늄 균열이 진전되기 시작하였다.  $\delta=3.4$  mm에서 패치와 알루미늄 시편간의 충간분리에 대한 AE 신호로 최대 200,000 이상의 AE 에너지 발생률이 발생하였으며, hit 발생률은 다른 패치 적층수(1층, 8층, 16층)의 구간 II와 비교하였을 때 가장 높은 수준이었다. 이 시점 이후로 패치가 알루미늄 시편에서 충간분리되어 급격히 하중이 저하되었다. 위에 첨부된 사진은 최대하중( $\delta=2.6$  mm) 이후의 파괴과정이다. 하중이 증가할수록 패치의 파괴는 섬유파단 수지균열, 충간분리 등으로 발생하였으며,  $\delta=3.4$  mm 이후에는 패치가 알루미늄 표면에서 대부분 분리되어 알루미늄의 균열 진전만 일어났다.

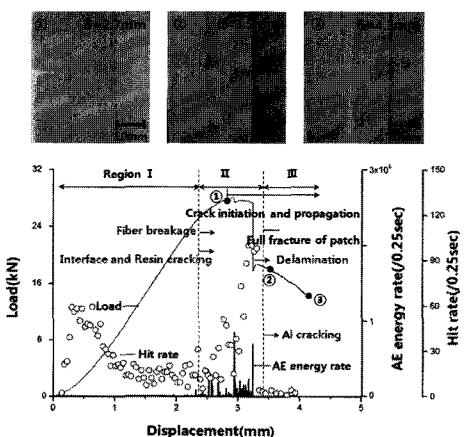
Fig. 11 Load and AE characteristic versus displacement of notched aluminum specimen with GFRP 8plies patch

Fig. 11은 패치를 8층 구조로 적층한 경우의 하중-변위 선도에 대한 음향방출 특성이다. 구간 II에서  $\delta=2.6$  mm 지점에 20,000 이상의 AE 에너지 발생률이 발생하면서, 알루미늄 크랙이 진전되기 시작하였다.  $\delta=2.9$  mm에는 패치와 알루미늄 시편 사이의 충간분리가 발생하면서 AE 에너지 발생률은 80,000 이상이며, hit 수는 높은 수준으로 발생하였다. 이후  $\delta=3.2$  mm에는 다시 이전의 충간분리보다 약한 AE 신호가 발생하면서, 패치와 알루미늄 시편이 충간분리되어 하중의 급격한 저하가 일어났다. 구간 III의 초기인  $\delta=3.4$  mm는 AE 에너지 발생률이 50 이하로 떨어졌으며, 이는 알루미늄 균열 진전의 신호로 판단된다.

위에 첨부된 사진은 최대하중( $\delta=2.7$  mm) 이후의 파괴과정을 보여주며, 패치를 4층 구조로 적층한 경우와 비슷한 거동을 보였다.

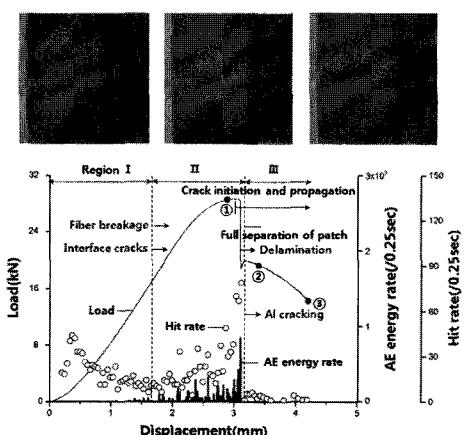
Fig. 12 Load and AE characteristic versus displacement of notched aluminum specimen with GFRP 16plies patch

Fig. 12는 패치를 16층 구조로 적층한 경우의 음향방출 특성이다. 초기부터  $\delta=1.7$  mm까지는 구간 I에 해당한다. 구간 II의  $\delta=1.7$  mm부터 AE 에너지 발생률이 100 이상으로 발생하면서,  $\delta=3.0$  mm에는 알루미늄 균열 AE 신호로 판단되는 AE 에너지 발생률이 발생하였다. 이후  $\delta=3.2$  mm에서 패치와 알루미늄 시편 사이의 충간분리에 해당하는 90,000 이상의 AE 에너지 발생률과 함께 높은 hit 발생률이 발생하였다. 구간 III는 패치의 손상이 끝난 뒤 AE 에너지 발생률

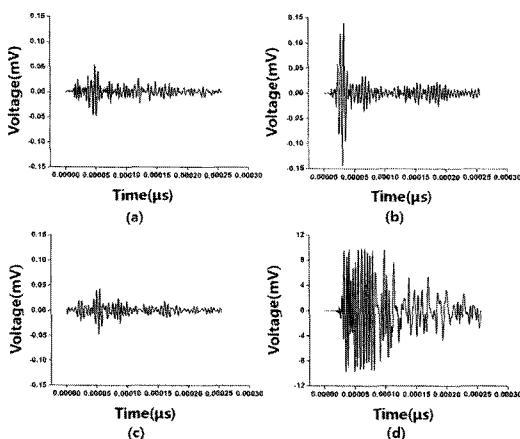
Fig. 13 AE signal waveforms corresponding to : (a) Al cracking, (b) fiber breakage, (c) resin cracking, (d) delamination

Figs. 13, 14는 Figs. 7~12의 AE 신호 중에서 알루미늄 균열 진전(Fig. 13(a), Fig. 14(a)), 섬유파단 (Fig. 13(b), Fig. 14(b)), 수지균열(Fig. 13(c), Fig. 14(c)), 충간분리(Fig. 13(d), Fig. 14(d))에 해당하는 대표적인 신호의 파형 및 FFT 분석결과이다.

섬유파단의 파형은 상승시간이 매우 짧으며, 에너지는 높은 수준이었다. 1차 중심주파수는 250~600 kHz 대역에 분포하였다. 알루미늄 균열과 수지균열은 섬유파단에 비해 상승시간이 길며, 100~250 kHz 대역에 분포하였다. 충간분리는 다른 파형에 비해 진폭이 6~7배 높은 수준이며, 1차 중심주파수는 100~250 kHz 대역에 분포하여 주로 알루미늄과 패치 사이의 계면부 수지파괴임을 보였다.

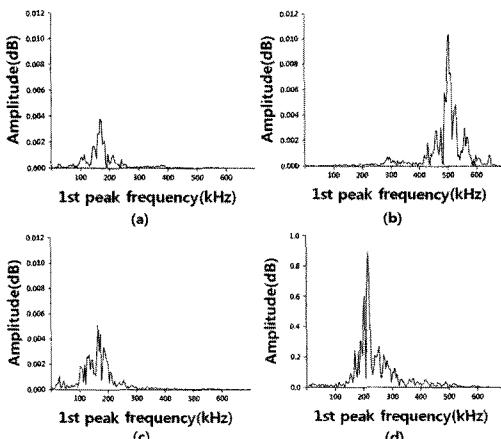
Fig. 14 FFT results to the signals in Fig. 13 : (a) Al cracking, (b) fiber breakage, (c) resin cracking, (d) delamination

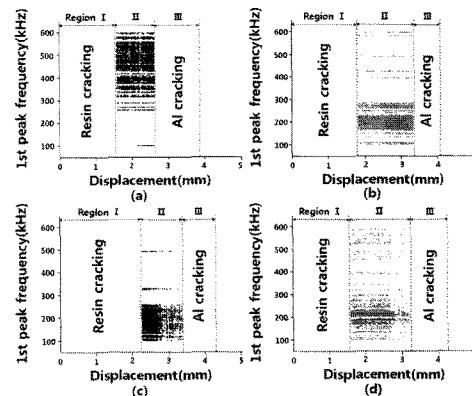
Fig. 15 1st peak frequency distribution versus displacement of notched aluminum specimen with GFRP composite patch (Region II) : (a) with GFRP 1ply patch, (b) with GFRP 4plies patch, (c) with GFRP 8plies patch, (d) with GFRP 16plies patch

Fig. 15는 구간 II에서 패치의 적층수에 따른 1차 중심주파수의 분포를 나타낸다. 패치를 1층 구조로 적층한 경우는 250~600 kHz 대역에 분포하여 섬유파단이 많았음을 보였으며, 100 kHz에

분포하는 신호는 약간의 수지균열 및 알루미늄 균열 신호들로 판단된다. 패치를 4층, 8층, 16층 구조로 적층한 경우는 1층 구조와는 다른 100~250 kHz 대역에 많이 분포하였으며, 섬유파단은 상대적으로 적게 발생하고 수지균열, 알루미늄 시편과의 충간분리 등의 파괴거동이 함께 발생하였지만, 이를 주파수 분석 결과로 서로 구분하기 어려움이 따랐다.

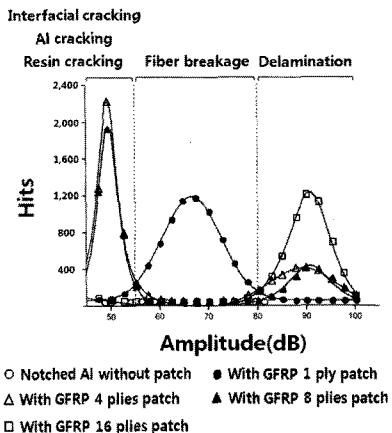
Fig. 16 AE hits distribution versus amplitude for all kinds of specimens (Region II)

Fig. 16은 편측 노치 알루미늄 시편과 패치 적층수에 따른 AE 진폭 분포를 비교한 그림이다. 패치 1층 구조로 적층한 경우 55~80 dB에 집중적으로 분포하였으며, 이는 섬유파단 영역이다. 패치 4층, 8층 구조는 수지균열과 충간분리 영역인 45~55 dB과 80~100 dB에 많이 분포하였으며, 이에 비해 섬유파단 영역인 55~80 dB은 적게 발생하였다. 16층 패치 구조는 충간분리 영역인 80~100 dB에 집중적으로 분포하였으며, 패치가 두꺼워질수록 80~100 dB의 hit 발생률이 증가하였다.
