나노입자 코팅 CFRP의 모의 낙뢰 충격손상 후 압축시험에서의 음향방출 거동

Acoustic Emission Monitoring of Compression-after-Impact Test of Nano-Particles-Coated CFRP Damaged by Simulated Lightning Strikes

신재하*, 권오양**†, 서성욱*

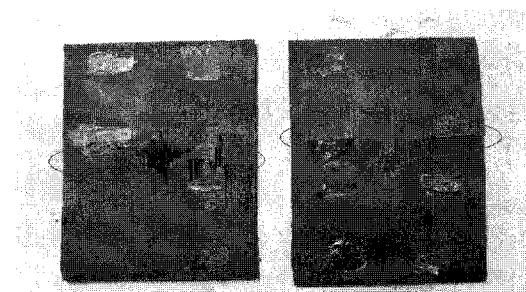
Fig. 1은 CAI시험 후의 CFRP 시편의 육안관찰 사진이다. 왼쪽 사진을 보면 시편의 중앙부인 낙뢰손상 영역에서 시편이 부서진 것을 볼 수 있지만 오른쪽 사진은 낙뢰손상 영역 윗부분에서 시편이 부서진 것을 알 수 있다. 그러나 이러한 현상은 ASTM D7137에서 충분히 허용될 수 있는 사항인 것으로 알려져 있다.

Fig. 1 Photographs of CFRP specimens after the CAI tests

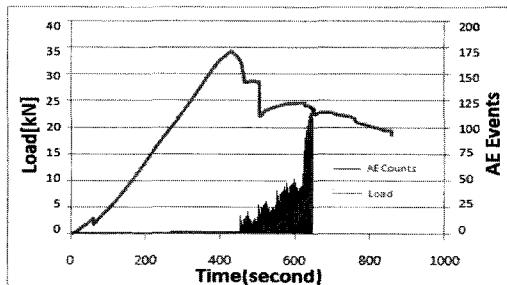
(a) Uncoated and 10 kA

Fig. 2와 Fig. 3은 코팅하지 않은 시편과 ITO 40 % 코팅한 시편에서 압축강도와 AE 신호 발생과의 관계를 나타내는 그래프이다. 시편을 압축하는 실험에서 압축강도는 최고점까지 올라간 후 급격히 떨어지는 것을 볼 수 있다. 이때 AE event는 시점은 압축강도가 급격히 떨어진 시점

Fig. 2 Relationship between load and AE events with time for uncoated CFRP

부터 발생하기 시작하였다. 또한 시편이 부서질 때 AE 센서가 시편에서 떨어져 나갔기 때문에 AE events는 최고점에서 순간적으로 0으로 감소하는 현상이 나타나게 된다.

두 종류의 시편 모두에서 AE 발생거동은 인가된 전기 충격이 증가할수록 일찍 나타났으나

ITO 40 % 코팅한 시편에서는 AE 거동이 더 늦게 나타나는 것을 볼 수 있다. 일반적으로 최고 압축강도와 잔류압축강도는 ITO 40 % 코팅한 시편보다 코팅하지 않은 시편에서 더 낮게 나타났다. 이는 같은 강도의 충격을 받았을 때 코팅하지 않은 시편이 입은 충격 손상이 더 크기 때문이다. 이는 Fig. 4를 보면 압축강도와 모의 낙뢰 전류의 관계로부터 더욱 명확하게 나타난다.

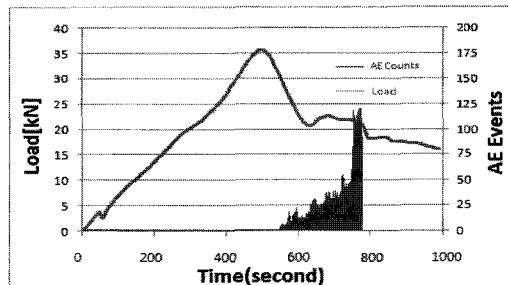
(a) ITO 40 % coated and 10 kA

Fig. 3 Relationship between load and AE events with time for ITO 40 % coated CFRP

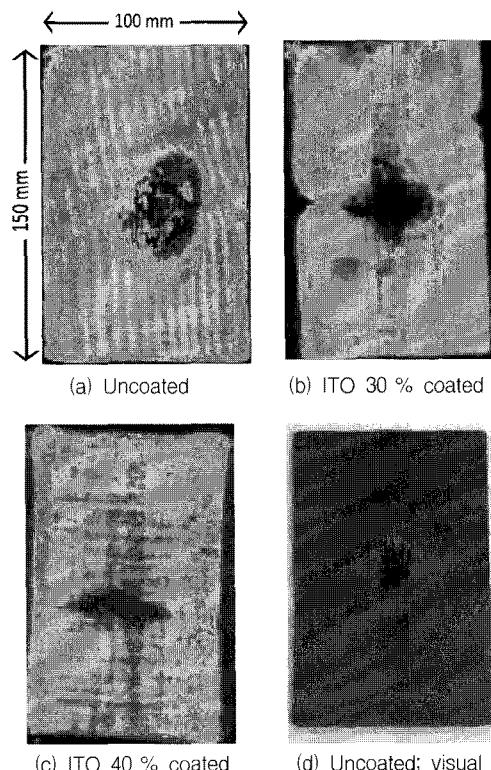
Fig. 5는 시편의 충격손상 부위를 초음파 C-scan으로 영상화한 사진이다. 충격손상 부위는 코팅하지 않은 시편에서 가장 크게 나타났고 그 다음은 ITO 30 % 코팅, 그리고 ITO 40 % 코팅 순서로 점점 작게 나타났다.

Fig. 5 Impact-damaged area measured by ultrasonic C-scan images for three types of CFRP coupons after the impulse current of 40 kA was applied. A visual image of damaged area for the uncoated is shown as a reference in (d).

전류로 시험하였을 때 그 감소폭이 더 심하다. 그러나 ITO 30 % 코팅 및 40 % 코팅 CFRP 시편은 그 감소폭이 40 kA 때의 실험값에서도 급격하게 떨어지지 않고 다른 크기의 전류를 인가했을 때와 마찬가지로 균등하게 감소하는 것을 볼 수 있다. 이는 코팅하지 않은 시편에서 Fig. 4와 5에서 본 것과 같이 충격손상 영역이 가장 크고 압축강도가 가장 낮게 나타난 것과 연관시킬 수 있다.

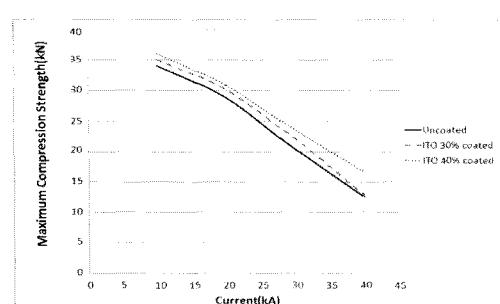
Fig. 4는 압축강도와 인가 전류의 세기에 따른 그래프이다. 코팅하지 않은 대조시편, ITO 30 % 코팅시편, ITO 40 % 코팅시편 모두에서 압축강도는 인가 전류의 세기와 거의 반비례하는 것을 볼 수 있다. 같은 인가 전류에서는 코팅하지 않은 시편에서 가장 낮은 압축강도를 보였고 ITO 40 % 코팅한 시편에서 가장 높은 압축강도를 보였다.

Fig. 4 Relationship between maximum compressive strengths and the levels of impulse current

Fig. 9는 각각의 시편에서 최고 압축강도와 AE events가 처음 시작하는 지점의 압축강도와의 관계를 나타낸 그래프이다. 압축강도는 Fig. 4에서와 같이 인가 전류의 크기와 거의 반비례하기 때문에 시편이 파괴될 때 필요한 압축강도가 더 낮다는 것은 그 시편이 손상된 정도가 더 크다는 것을 의미한다. Fig. 9에서 왼쪽 아래가 바로 이와 같은 조건에 해당한다. 코팅하지 않은 시편에서 AE events가 나타나기 시작할 때의 압축강도는 ITO 40 % 코팅한 시편보다 훨씬 낮게 나타났다. 이는 낙뢰로 인한 복합재료 동체구조물의 손상 정도를 가늠할 수 있는 또 다른 지표로 삼을 수 있다.

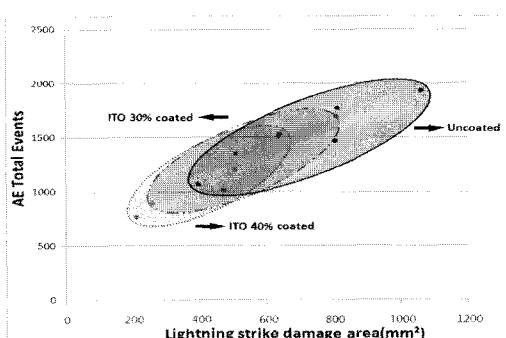
Fig. 6은 세 가지 CFRP에 대한 총 AE events와 충격손상의 크기와의 관계를 보여주는 그래프이다.

AE events 수는 모의 낙뢰로 인해 손상된 영역의 크기와 거의 완벽하게 비례관계를 보여준다. AE events와 충격손상 영역의 연관성은 복합재료 동체 구조물의 낙뢰에 의한 손상의 정도를 가늠하는 유용한 지표로 활용할 수 있다.

Fig. 6 Relationship between AE total events and the impact-damaged area

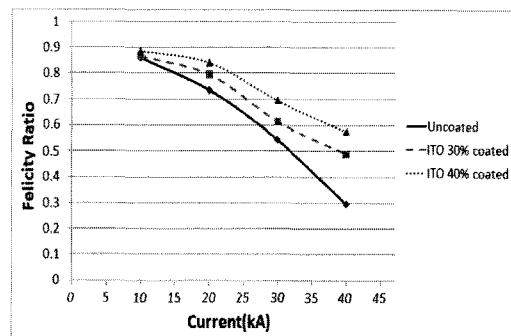
Felicity ratio는 첫 AE 발생하중을 이전 최고 하중으로 나눈 값으로 정의되며 복합재료와 같이 불균질한 미세구조를 가진 재료나 구조에서 손상 영역의 존재를 나타낼 수 있는 값이다. Fig. 7은 각기 다른 크기로 손상을 입은 CFRP 시편에

CAI 시험을 하였을 때 AE 활동이 나타난 것으로 Felicity ratio을 구한 그래프이다. 이 그래프에는 최고 압축강도와 AE events가 다시 나타나기 시작할 때의 압축강도가 포함되어있다. Felicity ratio는 코팅하지 않은 시편에서 인가 전류가 증가함에 따라 급격하게 감소하고 특히, 40 kA의

Fig. 7 Felicity ratio decreasing with the levels of impulse current applied

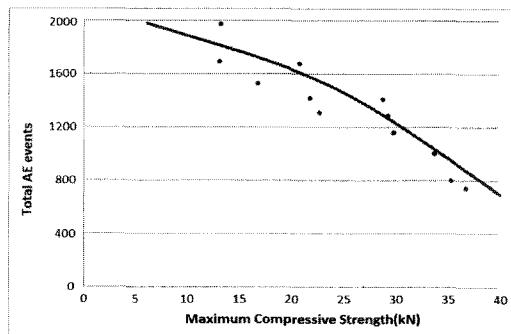
Fig. 8 Relationship between maximum compressive strength and total AE counts

Fig. 8은 총 AE events 수와 압축강도와의 관계를 보여주고 있는 그래프이다. 그래프에서 보는 바와 같이 CFRP 시편의 종류와 충격손상의 정도와 관계없이 거의 반비례하는 것을 볼 수 있다. 그러므로 총 AE events 수가 작다는 것은 그 시편의 충격손상 영역의 크기가 작고 파괴되기까지 더 높은 압축강도를 나타낼 수 있다는 것을 의미한다.

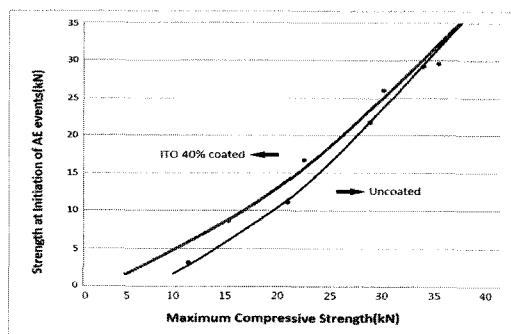
Fig. 9 Relationship between maximum compressive strengths and the stress level of AE counts initiation
