FBG 센서를 이용한 철근 콘크리트 역셀구조물의 시공 중 건전성 관리를 위한 지붕철골트러스 변형률 계측

Strain Measurement of Steel Roof Truss Using FBG Sensor during Construction of Reverse Shell Shaped Reinforced Concrete Structure

초 록 FBG (Fiber Bragg Grating) 변형률 센서를 이용하여 철골트러스 지붕의 변형률 계측하였다. 이는 특수한 형태인 콘크리트 역셀 구조물의 시공 중 안정성을 평가하기 위함이었다. 구조해석을 통하여 FBG 센서의 설치위치를 결정하였으며, 센서를 통한 변형률 값을 구조해석 값과 비교하였다. 이를 통하여 특수 구조물의 시공 중 계측을 위한 사전계측 계획의 필요성을 확인 할 수 있었고, 측정된 변형률 값이 구조해석 값을 통한 허용범위 내에 있어, 대상 구조물은 안전한 것으로 판단되었다.

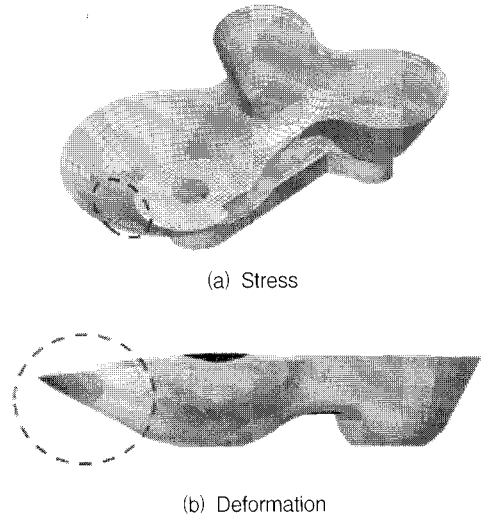
Fig. 5 Max. stress and deformation of concrete shell

건축물의 안전성 확보를 위한 계측을 위해서는 건축물의 취약지점, 즉, 응력이 집중되는 곳이나 변위가 최대가 되는 곳을 선정하여 계측을 실시할 필요가 있다. 구조해석 범용 프로그램인 MIDAS GEN을 이용하여 대상 건축물에서 응력 및 변형이 최대가 되는 곳을 검토하여, 건물의 응력 및 변형 분포를 통해서 콘크리트 셸을 지지하고 있는 지붕철골트러스 부재에서 최대의 응력과 변형이 발생하는 것으로 나타났다(Fig. 5, 6).

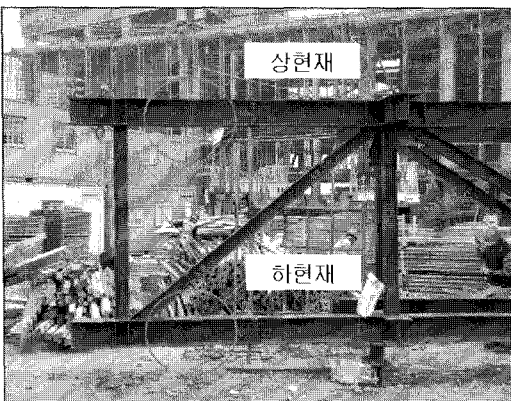
Fig. 8 Roof truss upper and lower chords

대안으로서, 지붕철골트러스에 대한 계측을 실시하여 본 건축물의 지붕철골트러스의 안전성을 평가하는 방법을 고려했다. 구조해석 결과에 따르면, 지붕철골트러스 부재에서 최대의 응력과 변형이 발생하는 것으로 나타났다. 대상 건물의 지붕 철골 트러스는 상현재, 하현재, 그리고, 중간 사재로 구성되어 있는데(Fig. 8), 콘크리트 쉘의 중력방향 자중을 상부 철골 트러스가 인장력으로 지지하는 형태를 하고 있고, 지붕 마감재의 하중 역시 철골트러스가 받도록 되어 있다. 따라서, 철골트러스 부재의 변형을 통하여 콘크리트 쉘의 시공 중 건전성을 판별할 수 있는 것으로 판단하였다.

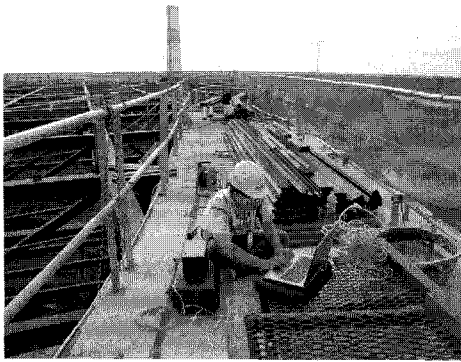
(a) FBG sensor setting

(b) FBG sensor monitoring

Fig. 12 FBG sensor setting and measurement

지붕 철골트러스에 FBG 변형률계 센서를 부착한 뒤, 광케이블을 연결하고, 이 케이블을 인식할 수 있는 데이터로거로 연결하여, 데이터로거로부터 노트북을 통해 계측 데이터를 획득하였다.

구조해석결과와 현장조건 등을 고려하여 Fig. 11 과 같이 5개소에 FBG 센서를 설치하였으며, 상현재와 하현재에 각각 1개씩 총 10개의 센서를 설치하였다(Table 4). FBG의 센서의 길이는 100 mm로 하여 철골트러스 중앙부에 설치하였으며, 온도에 의한 FBG 센서의 영향을 보정하기 위하여 변형률계 센서를 설치한 곳 주변 100 mm 위치에 각각 1개씩 온도센서를 설치하였다. 온도 센서에서 측정된 값을 바탕으로 FBG 센서가 온도에 의해서 받는 영향을 보정하였다. Fig. 12에 센서 설치 및 측정 장면을 나타내었다.
