AZ31 마그네슘 합금의 절삭가공과정에서의 부식거동

Corrosion Behavior of AZ31 Magnesium Alloy during Machining

김재학* 권성은* 이승재*
Jae-Hak Kim Sung-Eun Kwon Seung-Jae Lee

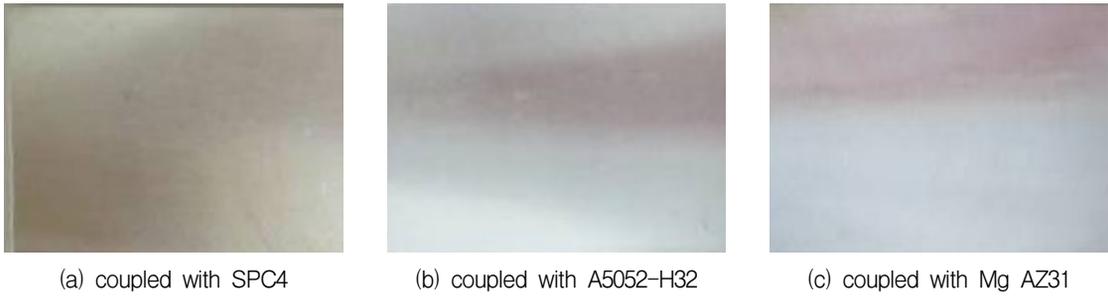
Fig. 2-1. Corroded surfaces of AZ31 Mg after immersion test for 72 hour in air

위 시험방법에 따라 72시간의 침지시험이 끝난 시험편에 대한 육안 및 현미경 관찰 결과를 각각 Fig. 2 및 3에 나타내었다. Fig. 2-1, 3-1과 같이 AZ31 마그네슘 합금이 전해질 용액(절삭유)에 침지되지 않은 경우,

접촉 금속의 종류에 상관없이 부식 촉진은 관찰되지 않았다. 반면, 전해질 용액에 침지된 AZ31 마그네슘 합금의 경우 Fig. 2-2~4, 3-2~4에 나타난 바와 같이 표면 혹은 이종 금속과 접촉면에 많은 부식이 관찰되었다. 이 경우, AZ31 마그네슘 합금 표면이 많은 부식 생성물로 덮여 있었으며, 이러한 부식 생성물에 가려진 부분에는 공식(pitting)이 성장하고 있음을 현미경 관찰을 통해 쉽게 관찰 할 수 있었다. 이는 아마도 이온화 경향이 큰(부식 전위가 높은) 금속과 쌍을 이루게 됨으로써 AZ31 마그네슘 합금의 부식 전위가 임계공식전위(Critical pitting potential) 가까이로 이동하게 됨에 따라 공식 발생이 촉진된 것 같다.

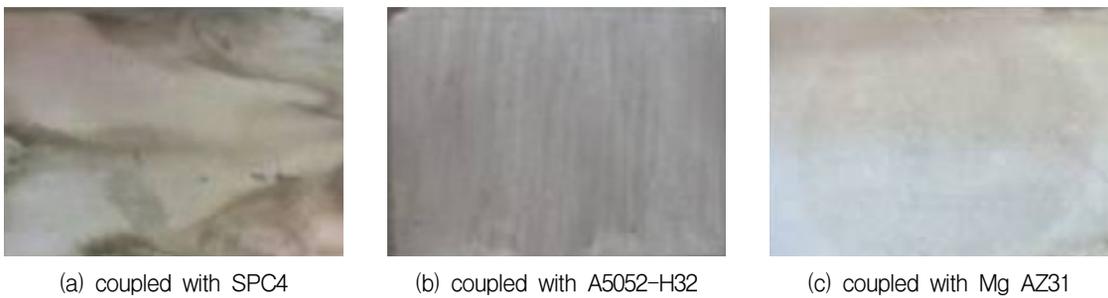
Fig. 2-2. Corroded surfaces of AZ31 Mg after immersion test for 72 hour in cutting oil

공식이 발생한 부분만 확대하여 공식이 크게 보이나, 실제 Fig. 2-2 (c)에서 보는 바와 같이 시편 전반적으로 부식이 거의 발생하지 않았다) 이중 금속과 접촉한 시편에는 부식이 발생한 것을 확인하였다.

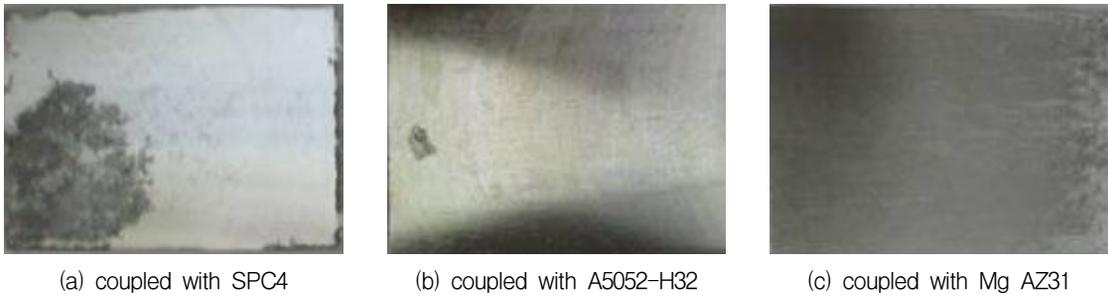
Fig. 2-3. Corroded surfaces of AZ31 Mg after immersion test for 72 hour in 5 % cutting oil aqueous solution

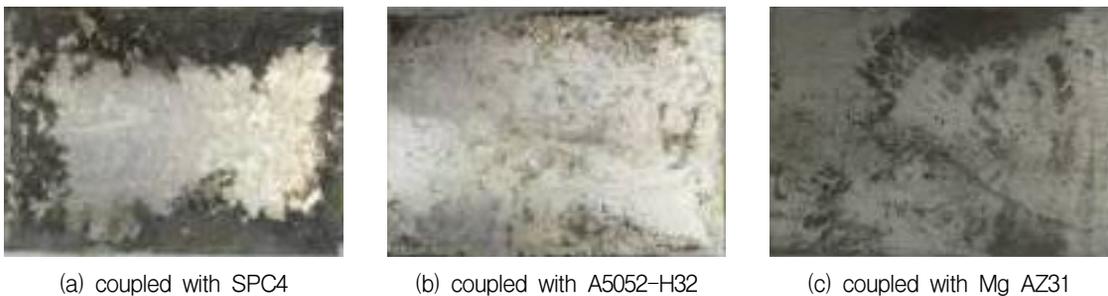
Fig. 2-4. Corroded surfaces of AZ31 Mg after immersion test for 72 hour in distilled water

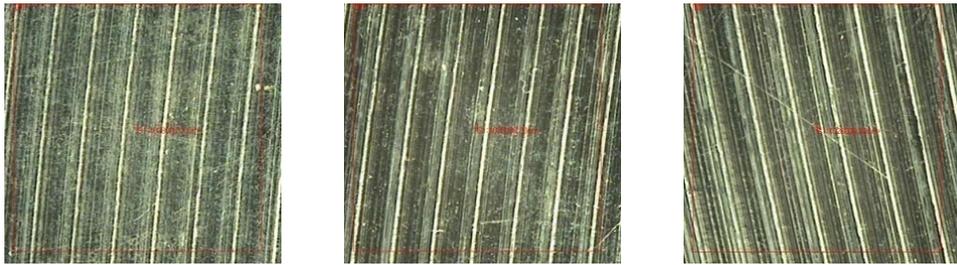
(a) coupled with SPC4

(b) coupled with A5052-H32

(c) coupled with Mg AZ31

Fig. 3-1. Electron micrographs(x100) corroded surfaces of AZ31 Mg after immersion test for 72 hour in air

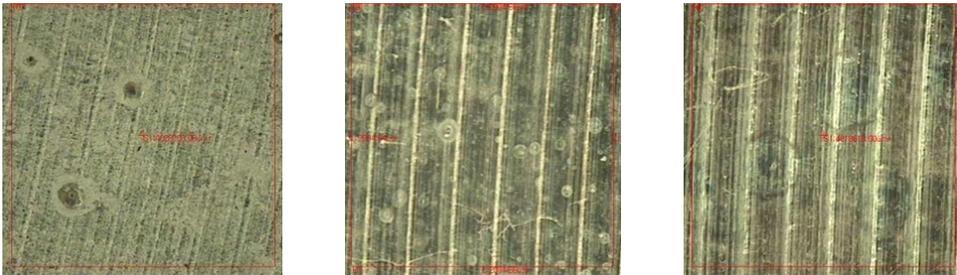
(a) coupled with SPC4

(b) coupled with A5052-H32

(c) coupled with Mg AZ31

Fig. 3-2. Electron micrographs(x100) corroded surfaces of AZ31 Mg after immersion test for 72 hour in cutting oil

또한, 부식이 발생한 절삭유 원액에 침지된 시편 중, 이종 금속과 접촉하지 않은 AZ31 마그네슘 합금 시편의 경우에는 부식 발생이 미비하나(Fig. 3-2 (c)의 경우,

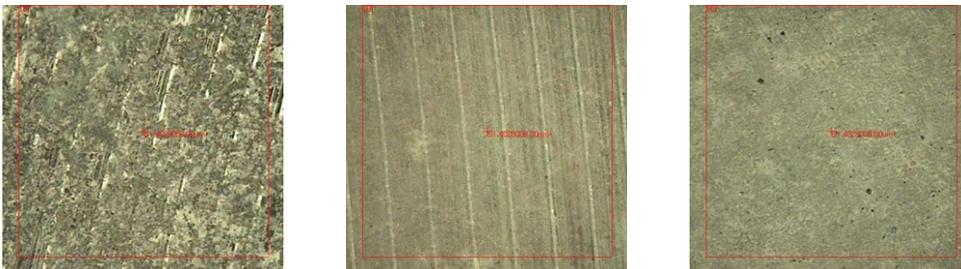
(a) coupled with SPC4

(b) coupled with A5052-H32

(c) coupled with Mg AZ31

Fig. 3-3. Electron micrographs(x100) corroded surfaces of AZ31 Mg after immersion test for 72 hour in 5 % cutting oil aqueous solution

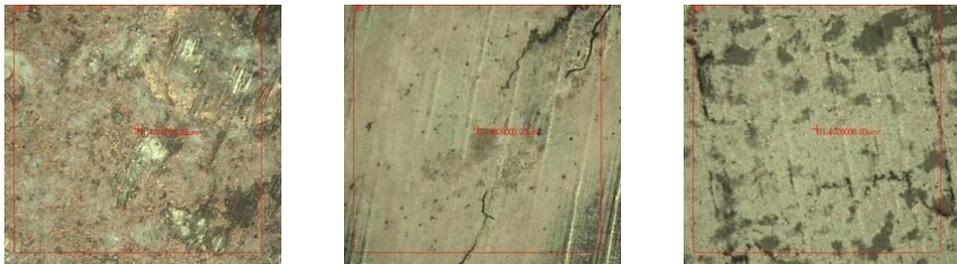
(a) coupled with SPC4

(b) coupled with A5052-H32

(c) coupled with Mg AZ31

Fig. 3-4. Electron micrographs(x100) corroded surfaces of AZ31 Mg after immersion test for 72 hour in distilled water

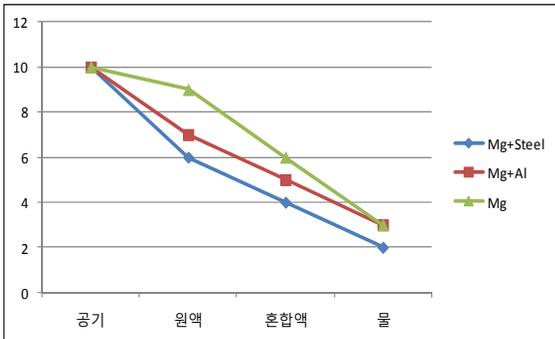
Fig. 4. Relationship between corrosion rate by Method B of 'ASTM D 1654' and immersion solution

전해질 용액의 종류에 따른 AZ31 마그네슘 합금의 부식 특성을 알아보기 위해 절삭유 농도를 다르게 하여 부식 시험을 행하였다. Fig. 4는 AZ31 마그네슘 합금과 이종 금속의 갈바닉 시험 결과 얻어진 전해질 종류와 부식 정도 사이의 관계 그래프이다.(부식의 정도는 ‘ASTM D 1654의 Method B’ 내식성 평가 기준에 따른 점수로 표시함.) 절삭유 원액보다 5 % 절삭유 수용액에서 더 심한 부식강도를 나타내었으며, 증류수에서 가장 심한 부식강도를 나타내었다. 전해질 용액에 침지하지 않고 대기 중에서 시험한 시편에서는 부식이 발생하지 않았다. 절삭유 원액에 침지한 시편은 육안으로는 약간의 변색만 확인이 되었으나, 영상현미경 관찰 결과 공식이 발견되었다. 증류수가 포함 된 용액에서는 육안으로도 확인 될 정도로 심한 부식이 진행되었다.

Fig. 4는 동일한 전해질 용액에서 접촉한 이종 금속의 종류와 부식 정도 사이의 관계 그래프이다. 전해질 용액에 의한 부식 및 이종 금속 접촉에 의한 갈바닉 부식을 포함하는 전체 부식은 전해질 용액에 상관없이 SPC4 강과 접촉 시 가장 많이 발생하였으며, A5052-H32 알루미늄 합금, AZ31 마그네슘 합금 순으로 부식 양이 감소하였다. 이는 시험 전 예상한 결과와 동일하게 갈바닉 전위차가 큰 금속의 순서대로 부식이 많이 진행되었음을 보여준다.

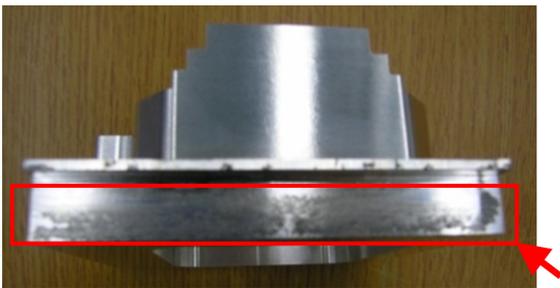
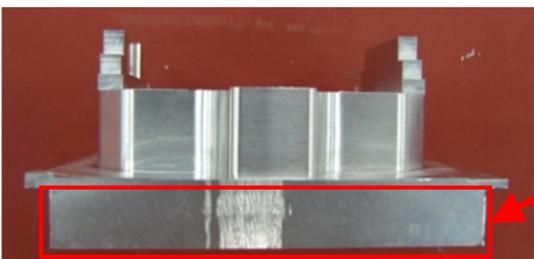
(a) Corrosion in machining with cutting oil

(b) No corrosion in machining without cutting oil

Fig. 5. Contact surface with dissimilar metal during machining

보다 증류수에 의한 영향이 더 큰 것으로 판단된다. Fig. 5와 같이 동일조건에서 실제 가공한 제품에서도 절삭유를 공급한 습식 가공 (a) 시 이중 금속인 치공구와 접촉면에서 부식이 발생하였으나, 절삭유를 공급하지 않은 건식 가공 (b)에서는 부식이 발생하지 않음을 알 수 있다.
