소방대의 현장접근성 강화를 위한 설비의 개선방안

The Way for improvement of facility to strengthen accessibility of the site for fire department

따라서 본 연구에서는 서울시 도심에 위치한 터널(남산 1,2,3호 터널)에 대한 구조 및 소방·방재시설 등 기초자료를 조사하고 문제점을 분석하여 안전대책을 강구하고 또한 화재발생 시 소방대의 신속한 현장 접근성 강화를 위한 중·장기적인 시스템 구축방안에 대하여 연구하고자 하였으며, 다만, 소방대가 의미 있는 시간 내에 도착할 수 있는지, 얼마만큼 개선되었는지의 여부 등 정량적인 결과는 본 논문에서는 다루지 않기로 한다.

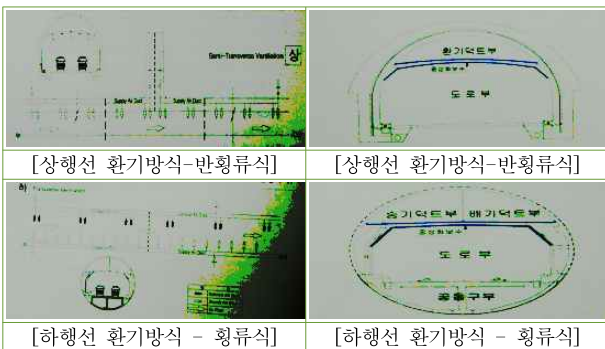
환기방식으로는 1열(상행)의 경우는 반회류환기식(하향 송기형)이나 2열(하행)의 경우는 횡류환기방식(상향 송기형)을 취하고 있다.

〈Figure 3〉 Ventilation of Namsan No.1 tunnel

환기설비의 경우 반회류식으로 설치되어 있어 제연기능을 위한 역회전 운전 시 2분 이상 시간 지연이 예상됨에 따라 인명피해는 더욱 확산될 우려가 있다.

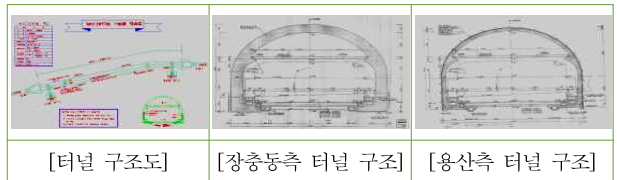
또한 양방향 터널(편도 1차선)로 1열(상·하행) 폭 10.7m, 높이 4.5m, 연장 1,620m의 터널 구조를 갖추고 있다.

〈Figure 5〉 Structure of Namsan No.2 tunnel

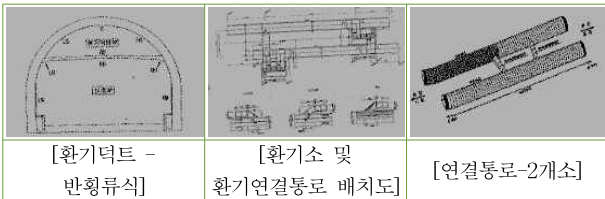
환기방식은 1열(상행) 및 2열(하행) 모두 반횡류식(하향 송기형)의 환기 시스템을 갖추고 있다.

〈Figure 9〉 Ventilation of Namsan No.3 tunnel

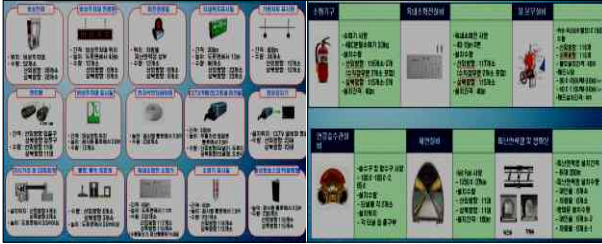
2008년 개통된 가지산터널은 울산시 울주군 상북면 궁근정리와 경남 밀양시 산내면 삼양리를 잇는 길이가 울산 방향 4.58km, 밀양 방향이 4.534km, 높이 7.3m, 폭 10m인 죽령터널 다음으로 긴 터널로 주요 방재시설 및 기타 주요시설물 현황을 보면 다음과 같다.[7]

〈Figure 10〉 Facilities for damage prevention of Gaji Mt. tunnel

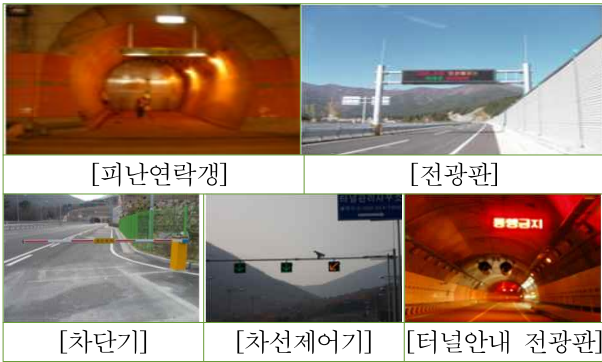
〈Figure 11〉 Other facilities for damage prevention

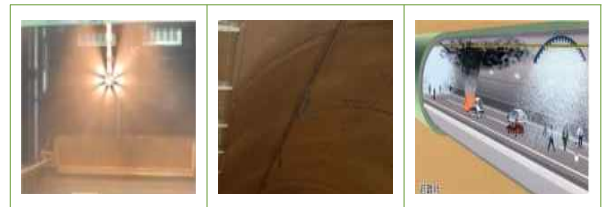
〈Figure 15〉 Example of Water mist Release

하나의 방수구역은 50m 이상, 구간 경계의 화재 시 2구간 동시 방수토록 하고 1개의 노즐의 방수압은 3~4kg/cm², 방수량은 도로면에 1m² 당 6 lpm 이상으로 40분 이상 방수할 수 있는 수원을 확보한다.

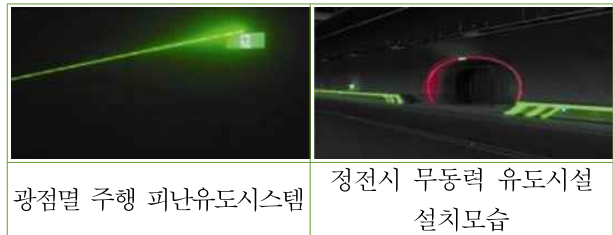
첫째로 기존 유도등을 보완한 광점멸 주행 피난유도시스템의 설치로 피난효과 극대화를 달성하는 것이다.

광점멸 주행 피난유도시스템

정전시 무동력 유도시설 설치모습

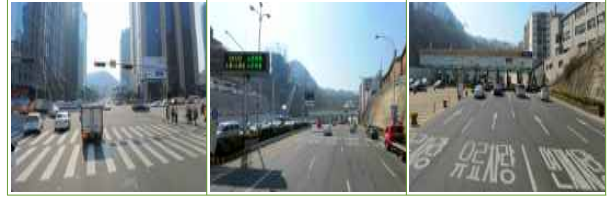
셋째, 남산3호 터널의 경우 좌측부터 ㉠회현사거리, ㉡요금소 100m 지점, ㉢터널입구에 설치하여 정보를 일반차량들에 표시하여 소방차량의 현장접근성을 강화하는 것이다.

〈Figure 22〉 Proper installation point of Namsan No.3

이렇게 설치된 정보표시판은 화재 발생 정보표시판 점등 시 교통신호등 제어시스템과 연동하여 차량통제를 실시하고 남산터널 주변 및 터널 내 풍향 풍속 정보를 소방대 출동 시부터 제공하여 소방차량 배치 등 신속한 지시로 초기진화를 유도할 수 있으며, 또한 소방대는 터널 내 연기 유출 방향 및 연기 층의 두께 등을 사전에 파악하여 소방대 보유 배연차량의 활용여부 결정할 수 있다.

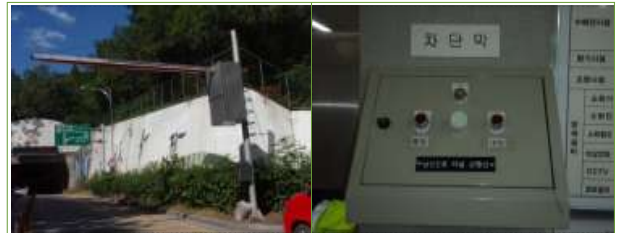
남산터널의 경우 입구에 근접하여 차단막 설치되어 있으며 현장에 설치된 수동 조작함 및 관리실에서도 원격으로 차단 가능하나 교통 통제 시 우회가 불가능하며 소방차량 진입에 어려움이 따른다.

〈Figure 23〉 Examples of barrier installation

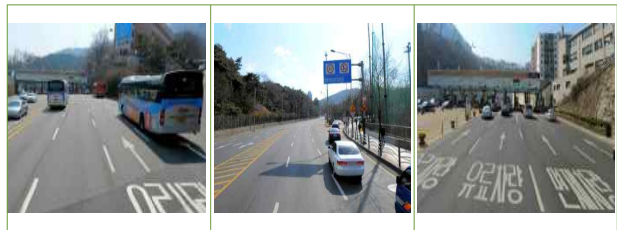
이에 따른 개선방안으로는 남산1호 및 3호 터널의 경우에는 요금소에서 통제토록 하고, 남산2호 터널의 경우에는 동국대를 지난 터널 앞 교차로에 설치토록 하는 것이다. 또한 기존 차단막의 경우에는 차단 시에도 일반차량 통행이 가능하므로 차단기로 교체·설치함으로써 소방대의 현장 접근성을 강화할 수 있다.

〈Figure 24〉 Proper installation point of barrier
