## 발파공의 천공오차와 발파정확도의 상관성에 관한 현장조사 및 계층분석기법 연구

### Analytic Hierarchy Process Analysis on Correlation Between Drilling Error and Blasting Accuracy

**Abstract** Drilling accuracy is known to be one of the most important factors determining blasting efficiency in mining by blast operation. Therefore analysing the causes of drilling error and preparing a countermeasure for minimizing drilling error are very important for blasting efficiency and safety. In this study, causes of drilling error are analyzed with dividing them into controllable factors and uncontrollable factors, and relationship between each cause is also comprehended through field measurement and AHP analysis. Finally, effective measures to help lower the drilling error are proposed with the results from weighting analysis for each factor.

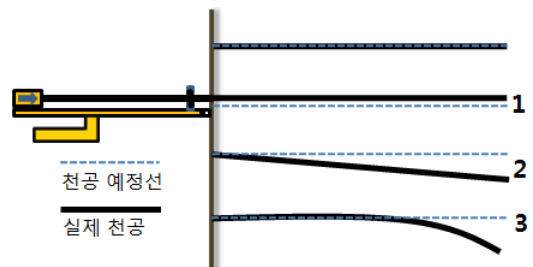
Fig. 1. Various kinds of drilling error

첫째, 착점오차란 Fig. 1의 1번과 같이 설계상의 천공 위치와 실제 천공위치가 일치하지 않음으로 인해 발생하는 오차를 말한다. 실제 천공작업 시 10 cm내외, 혹은 천공직경 정도의 범위에서 발생하는 것이 일반적인 것으로 알려져 있으며(Muhammad, 2009), 천공장에 관계없이 일정한 오차의 크기를 갖기 때문에 발파 효율에 대한 영향성은 다른 종류의 천공오차에 비해 상대적으로 가장 낮다고 볼 수 있다. 이러한 착점오차는 굴착에 정선 마킹의 정확성, 천공장비와 작업자의 올바른 위치, 작업자의 숙련도 및 막장 벽면의 특성 등의 영향을 받는 것으로 알려져 있다(Kim *et al.*, 2003, Atlas Copco 2008). 또한 Bhandari(1997)는 정확한 측량을 통해 착점오차를 제어할 수 있다고 한 바 있으며, 작업자의 주의를 통해 천공 초기작업 시 천공압력과 운용조건을 조절한다면 이 오차의 발생을 최소화 할 수 있는 것으로 알려져 있다(Atlas Copco, 2008).

둘째, 정렬불일치는 Fig. 1의 2번과 같이 착점은 정확하게 위치했으나, 예정된 천공 방향과 다른 각도로 천공작업이 수행됨으로서 발생하는 오차를 말한다. 천공작업 중 가장 빈번하게 발생하는 이 오차는 보통 천공기 피드의 부정확한 정착에 의해 발생하며 착점을 기준으로 360°방향 중 어느 방향으로도 발생 가능하다(Muhammad, 2009). 또한, 동일한 정렬불일치가 있는 경우라도 천공장이 길어짐에 따라 공저에서의 오차가 증가하기 때문에 인접공에 대한 영향이 착점오차에 비하여 상대적으로 크게 작용한다. 따라서 이러한 오차는 저항선 변경에 따른 대괴 및 과파쇄 입자의 발생을 야기하며, 터널의 경우 확천공(look-out)의 과대 또는 과소에

마지막으로, 천공편향은 Fig. 1의 3번과 같이 천공 작업 중에 공의 방향이 변화하여 발생하는 오차를 말하며, 이는 다른 천공오차와 달리, 외부에서 오차를 감지하기가 매우 어려우며 또한 발생 정도를 정확히 추정하기도 쉽지 않다. 일반적으로 층리와 편리가 강하게 발달된 지층에서 천공편향은 최대 천공장의 5~10%까지 발생할 수 있기 때문에 많은 광산에서는 20 m 이상의 천공을 피하고 있으며, 일반적인 천공작업에서는 천공장의 3~5% 가량 발생하는 것이 보통인 것으로 알려져 있다(Atlas Copco, 2008). 또한 이러한 천공편향의 발생은 비트의 끼임(jamming), 여굴 및 미굴의 발생, 그리고 굴진장의 감소 등을 야기하여 궁극적으로 발파효율을 낮추고 천공비용을 증가시키는 원인이 되는 것으로 보고되고 있다(Muhammad, 2009, Atlas Copco, 2013). 일반적으로 천공편향의 발생은 암반 중의 절리, 편리, 단층 등과 같은 불연속면의 존재, 암반의 강도 변화, 그리고 비트와 룯드의 직경 차이 등에 의해 주로 발생하는 것으로 알려져 있으며, 가이드 튜브 및 DTH 해머(down-the-hole hammer) 등을 이용하여 최대 0.5%정도의 수준으로 감소시킬 수 있다고 보고되고 있다(Muhammad, 2009).
