# 광 적외선열화상을 이용한 풍력 블레이드의 결함 크기 정량화 연구

## Quantitative Defects Detection in Wind Turbine Blade Using Optical Infrared Thermography

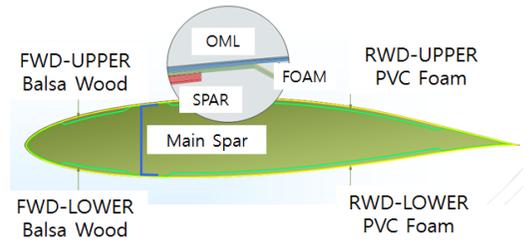
Fig. 1 The cross section of wind blade

Fig. 1은 제작한 블레이드의 단면을 나타내며 코어의 위치와 스파(spar)의 위치를 확인할 수 있다.

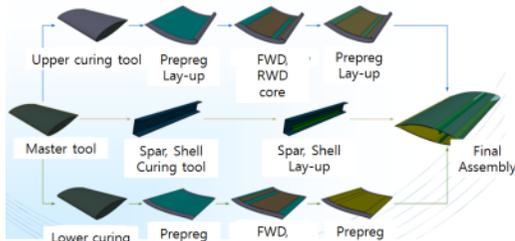
Fig. 2 Process flow chart of wind blade

FWD와 RWD 부분에 각각 0.3 mm의 프리프레그 8장을 ±45°/0°의 각도로 적층하여 총 2.4 mm의 두께로 제작하였다. Fig. 2는 각각의 공정을 나타낸 프로세스 플로우 차트이다. Fig. 2의 공정으로 제작되는 블레이드의 내부에 결함을 삽입하여 정량화된 결함시험편을 제작하였다. 내부에 삽입된 인공결합의 재질은 Table 3과 같다. 결함의 크기는 가로, 세로 30.0 mm × 50.0 mm과 25.0 mm × 25.0 mm를 대표로 하여 삽입하였고, 12.5 mm<sup>2</sup> 등을 추가로 삽입하였다. 구리 시트를 사용하여 표면으로부터 1.2 mm 깊이에 inclusion 결함을 제작하였다.

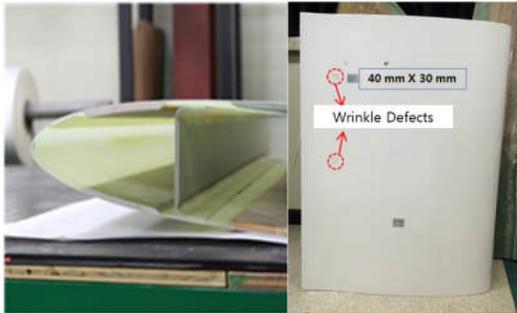
Fig. 3 Wrinkle defects specimen

또한 wrinkle(주름) 형태의 구리 시트를 이용하여 프리프레그 사이에 삽입, 열처리한 후 표면으로부터 2.1 mm 깊이에 Fig. 3과 같은 wrinkle 결함을 제작하였다.

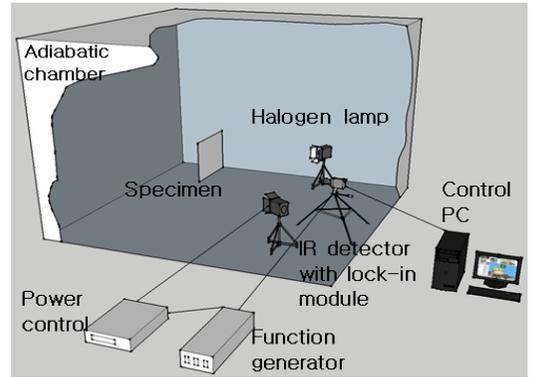
Fig. 4 Infrared thermography experiment system

본 연구에서는 능동적 광 적외선열화상검사 방법을 이용하여 실험을 진행하였다. 광원으로 사용한 할로겐램프는 좌우 하나씩 출력 1 kW, 거리 1.5 m로 설치, 적외선 카메라는 프랑스 Cedip사의 Silver 480 m 모델(NEDT:25 mK)을 사용하였다.

일부 도포하였다[4,5]. 예비실험 결과 결함 검출에 있어 최적화된 200.0 mHz의 sine파로 가열하고 디지털 위상잠금(digital phase lock-in) 신호 처리 기술을 이용하여 블레이드 각각의 부분에 만들어둔 인공결함 검출을 진행하였다. Lock-in 주파수는 199.0 mHz로 가열주파수와 동기화 되지 않도록 설정하였다. 실험장치 구성은 Fig. 4와 같다[6].

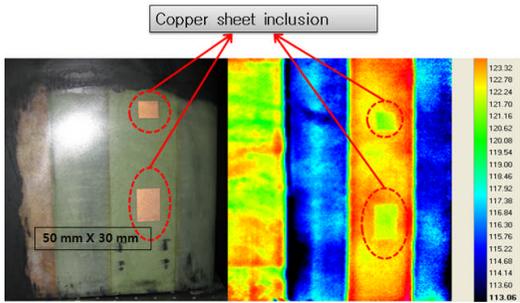
Fig. 5 Copper sheet inclusion defects

Fig. 5는 구리 박판을 삽입한 부분의 열화상을 나타내고 있다. Inclusion 결함시험편의 크기는 735.0 mm × 1000.0 mm이다. 열화상의 검은색 표면은 무광 페인트가 도포되어 있는 부분이다.

실험 결과 구리 박판이 삽입된 inclusion 결함 50.0 mm × 30.0 mm의 결함을 검출하였다. 또한 코어와 GFRP의 경계가 명확하여 결함의 위치를 정확히 판단할 수 있었다. Fig. 6은 블레이드 앞면 부분의 적외선열화상으로 내측에 존재하는 inclusion 결함을 나타낸다.

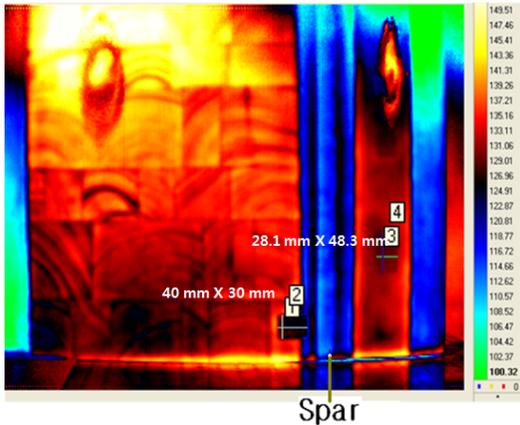
Fig. 6 Optical infrared thermography of inclusion defects

GFRP의 경우 육안으로 결함이 보일 수도 있지만 실제 블레이드의 경우 제작의 마지막 단계인 코팅 작업으로 내부의 결함을 육안으로 검출하기는 불가능하다. 이러한 점을 고려하여 현장과 동일한 조건을 유지하기 위하여 본 실험에서는 백색 깁코팅이 된 블레이드 표면에 무광의 검정색 페인트를 도포하지 않은 상태에서 결함을 검출하였다. 실험 결과 발사우드의 나이테가 나타날 정도로 선명하게 블레이드 내부를 파악할 수 있었으며, 특히 스파 부분의 접착을 열화상으로 확인할 수 있었다. Fig. 6과 같이 본 실험에서는

Fig. 6의 경우 1,2번으로 지시된 부분이 알루미늄 켈리브레이션 테이프이다. 공간분해능의 측정 결과 1 pixel이 2.0 mm의 치수를 나타냈고, 이를 활용하여 실제 결함으로 삽입한 3번과 4번의 크기를 측정하였다. 가로는 14 pixel, 세로는 24 pixel로 계측되어 공간분해능을 활용하여 계산한 결과 28.1 mm와 48.3 mm로 측정되었다.

실험 결과 1 pixel의 차이를 보였으며, 실제 결함 크기인 가로 30.0 mm와 세로 50.0 mm의 크기와 최대 1.9 mm의 차이를 보였다.

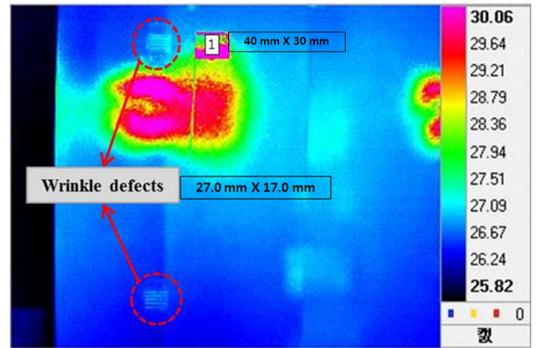
Fig. 7 Optical infrared thermography of wrinkle defects

Fig. 7은 wrinkle 결함의 열화상을 나타내고 있다. Wrinkle 결함시험편의 크기는 735.0 mm ×

1000.0 mm이다. 1번으로 지시된 부분이 알루미늄 켈리브레이션 테이프이다. 공간분해능 측정 결과 1 pixel이 0.8 mm의 치수를 나타냈고, 결함의 픽셀수로 계산한 결과 가로 28.8 mm와 세로 16.5 mm로 측정되었다. 실제 결함 크기인 가로 27.0 mm와 세로 17.0 mm의 크기와 2.0 mm 이내의 차이를 보이는 것을 확인하였다. 붉은색으로 보이는 부분은 검정색 무광 페인트를 도포하지 않음으로 인한 할로젠 광원의 반사현상으로 해석된다. Table 4는 결함 크기 정량화의 결과를 나타내고 있다. 시험편의 결함 크기와 광 적외선열화상 방법을 통한 정량화 결과값은 최대 1.9 mm의 차이를 보였다.

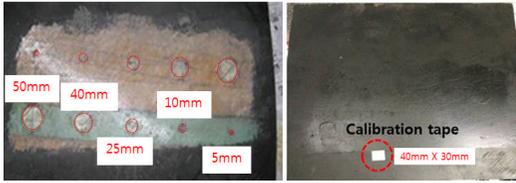
Fig. 8 The artificial defects specimen

Fig. 8과 같이 debonding 결함을 측정하기 위하여 2.0 MW급 풍력 블레이드를 이용하여 인공결함시험편을 제작한 후 결함 크기 정량화를 진행하였다. Debonding 결함시험편의 크기는 530.0 mm × 730.0 mm이다. 제작한 인공결함시험편을 이용하여 블레이드 표면을 원형 드릴 톱날로 정량적으로 절취한 후 내부를 1.0 mm 깊이 기공을 둔 상태로 가공하여 다시 GFRP 스킨을 덮어 에폭시로 부착하여 내부에 발생한 debonding 결함을 인공적으로 제작하였다. 결함의 크기는 5가지  $\phi 50.0$  mm,  $\phi 40.0$  mm,  $\phi 25.0$  mm,  $\phi 10.0$  mm,  $\phi 5.0$  mm 크기로 제작하였으며, 표면에 검정색 무광 페인트를 도포한 후 실험을 진행하였다.

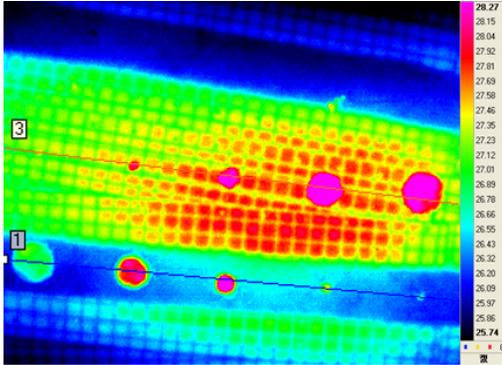
Fig. 9 Optical infrared thermography of debonding defects

결함 크기 정량화를 위해 알루미늄 캘리브레이션 테이프를 부착하였으며, 적외선열화상을 이용한 결함 검출 결과 Fig. 9와 같은 결함 열화상을 획득할 수 있었다. Fig. 10은 debonding 결함의 온도 프로파일이다. 그래프에서의 최대 피크점은 각 결함이 갖는 최대 온도값이다.

특별한 신호처리를 하지 않은 상태에서 온도 열화상만으로도 뛰어난 결함 열화상을 획득할 수 있었다. 결함 측정 결과 블레이드 내부의 PVC 코어에 위치한 결함의 경우 열확산으로 인해 결함 열화상의 구분에 제약이 발생하였다. 인공결함의 크기와 측정 결함의 크기는 Table 5와 같다. PVC 코어 위에 위치한 결함 열화상은 더욱 검출이 어려웠다. 열화상을 통한 각각의 크기 차이는 다르게 나타났으며, PVC 코어 위에 위치한 크기는 직경 5.0 mm로 결함 크기 정량화 결과는 결함 크기의 72.0%로 나타났다.

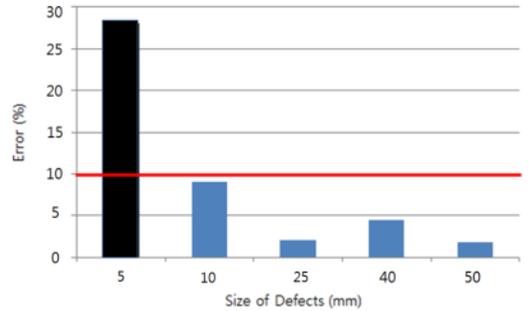
Fig. 11 Accuracy of quantitative detection of debonding defects

이는 1 Pixel 분해능에 따라 결함 치수가 작을수록 분해능이 떨어지는 것을 의미한다. Fig. 10은 debonding 결함의 크기에 따른 정량화 결과의 차이를 나타내고 있다.  $\phi 10.0$  mm 이상의 결함에서는 90.0% 이상의 높은 정확도를 보이지만  $\phi 5.0$  mm 결함에서는 72.0%의 상대적으로 낮은

정확도를 보였다. 이는 1 pixel의 분해능은 일정하지만 작은 치수의 결함일수록 그에 따른 적은 수의 픽셀을 갖기 때문에 상대적으로 전체적인 결함의 차이가 커져 결함의 크기가 작을수록 인공결함시험편 결함과 실제 결함의 차이가 커진 것으로 판단된다[7].
