## 온실 구조용 파이프의 부식속도 검토

## Corrosion Rate of Structural Pipes for Greenhouse

**Abstract.** Because soils in reclaimed lands nearby coastal areas have much higher salinity and moisture content than soils in inland area, parts of greenhouses embedded in such soils are exposed to highly corrosive environments. Owing to the accelerated corrosion of galvanized steel pipes for substructure and structure of greenhouses in saline environments, repair and reinforcement technologies and efficient maintenance and management for the construction materials in such facilities are required. In this study, we measured the corrosion rates of the parts used for greenhouse construction that are exposed to the saline environment to obtain a basic database for the establishment of maintenance and reinforcement standards for greenhouse construction in reclaimed lands with soils with high salinity. All the test pipes were exposed to soil and water environments with 0, 0.1, 0.3, and 0.5% salinity during the observation period of 480 days. At the end of the observation period, salinity-dependent differences of corrosion rate between black-surface corrosion and relatively regular corrosion were clearly man

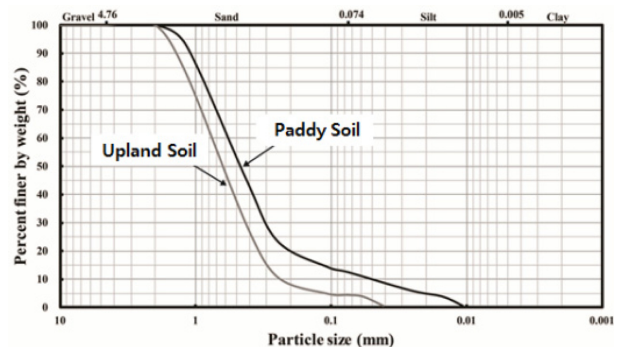
Fig. 2. Grain size distribution characteristics of used soils.

본 연구에서 대상토양은 진주지역 인근 농촌지역에서 채취한 논 및 밭토양을 사용하였다. 두 대상토양에 대해서 pH 및 수분함량을 측정하였고, 토성은 KS F2302와 KS F2309에 의해 ASTM 표준체와 비중계법(hydrometer method)을 통하여 입도분석을 실시하였다. 대상토양의 이화학적 특성은 Table 2와 같고, Fig. 2에 대상토양의 입도분포특성을 나타내었다. 두 토양 모두 모래함량이 모두 85% 이상으로 사질토였으나 논토양이 밭토양 보

논토양과 밭토양을 비교해 보면, 논토양은 염분농도 증가로 인해 뚜렷하게 부식속도가 증가한 반면 밭토양의 경우는 염분농도 0%에 비해서는 크게 부식속도가 증가하였으나 염분농도와 크게 관계없이 비슷한 부식속도를 나타내었다. 이는 균일부식이 발생하기 위해서는 부식용액이 전체 금속 표면에 동일한 영향을 미쳐야 하지만 Fig. 2에서 두 대상토양의 토성에서 나타났듯이 상대적으로 작은 입경이 고르게 분포하고 있는 논토양에서 균일부식이 더 활발히 진행된 것으로 판단되었다. 그리고 염분농도 0%를 비교해 보면 논토양 0.008mm·yr<sup>-1</sup>, 밭토양 0.0002mm·yr<sup>-1</sup>로 밭토양보다 논토양에서 부식속도가 크게 높은 것으로 나타났다. 이는 토성의 차이로 볼 수 있으며, 상대적으로 입경이 작고 고르게 분포하는 토양에서 부식속도가 큰 일반적인 특성이 그대로 반영된 것으로 판단되었다. 국내의 경우 온실은 대부분 논(약 80.0%)에 설치되어 있고, 간척지의 경우도 토양의 입자의 세립정도는 일반 논토양보다 높을 것으로 판단되기 때문에 파이프 부식에 대한 철저한 대비가 있어야 할 것으로 판단된다.

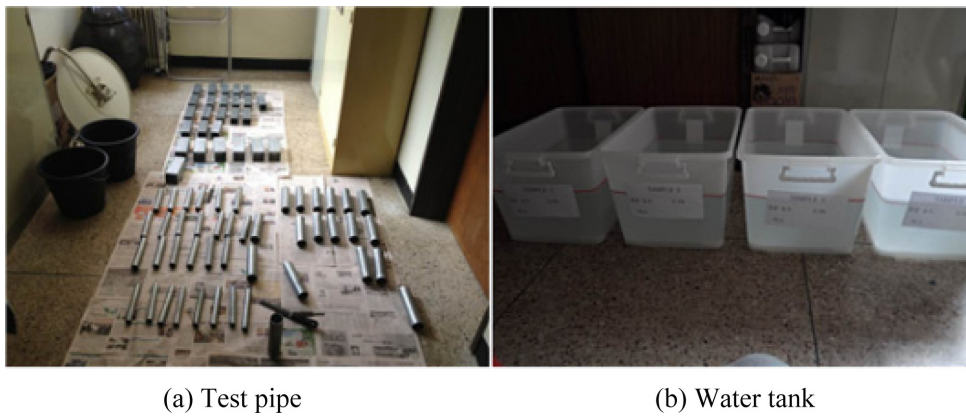
Fig. 4. Water tank experiment.

수조실험의 방법은 40L의 증류수를 기준으로 염화나트륨의 농도가 0, 0.1%, 0.3% 및 0.5%가 되도록 염화나트륨을 증류수에 가하여 수용액을 제조하였으며, 각 80L 용량의 수조에 염분농도별로 40L의 수용액을 주입한 후, 무게를 측정된 시험편을 각 수조안에 넣어 관찰하였다. 이때 수조 덮개로 수조를 덮어 수분손실을 방지하였다. Fig. 4는 수조실험 전경을 나타낸 것이다.
