# 원자로 내부구조물 재료열화이력 및 관리방안

## Material degradation and its management of reactor internals in PWR

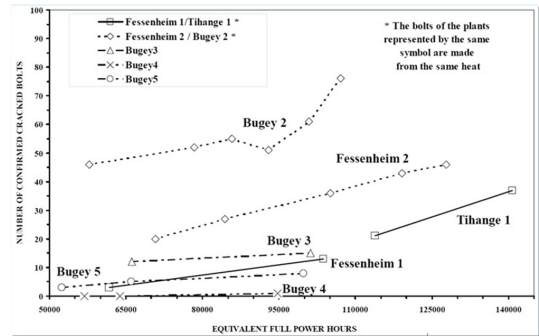
Fig. 7 Cracking history in reactor internals in French PWRs<sup>(8)</sup>

Fig. 7은 프랑스와 벨기에 발전소(CPO units)의 배플포머볼트의 결합이력을 보여준다.
