토석류 재해 위험성 평가 방법의 비교 분석

Comparative Analysis on Methods for Evaluating Vulnerability of Debris Flow Hazard

조 정 하* 황 희 석** 유 남 재***
Joe, Jeong-Ha Hwang, Hui-Seok Yoo, Nam-Jae

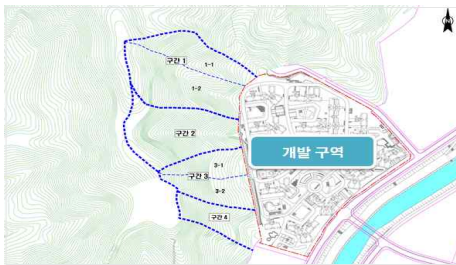
그림 2 유역평면도

OO지구에서 실시한 사면재해 위험성 분석 보고서(셀파이엔씨, 2004)의 자료를 토대로 사면재해 발생 가능성 예측과 각 기관별로 제시하는 평가표의 내용을 비교 분석하였다. 먼저 산림청에서는 GIS기법을 이용하여 산사태 위험지 판정기준 및 각 인자별 점수표에 근거하여 산사태위험도 등급을 산정하였으며, 한국지질자원 연구원 지질재해연구실에서 제시한 평가표를 기준으로 현장조사를 수행하였으며, 국민안전처의 국립방재연구소에서는 급경사지 자연비탈면 재해위험도 평가항목(15가지)을 기준으로 재해위험도를 평가하였다. 그림 2는 개발이 예정된 OO지구의 평면도이다.
