## 상수관로 파손으로 인한 지반함몰 발생메카니즘에 관한 실험적 연구

### Experimental Study on Generating mechanism of The Ground Subsidence of Due to Damaged Waters supply Pipe.

**Keywords** : Lab. test, Relative density, Seepage pressure, Ground Subsidence, Cavity, Water pipe.

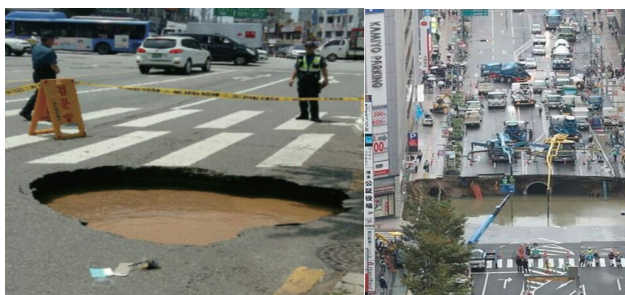
(a) Case in Korea (b) Case in Japan

Fig. 1. Ground subsidence due to damaged water pipe (Korea and Japan)

Fig. 1은 2016년 발생한 한국 및 일본의 상수도관 파손

에 의한 지반함몰 사례를 보여주고 있다. 상수도의 파손에 의해 주위지반이 연약화되어 지속적인 파괴로 발전하며 그림과 같이 대규모의 지반함몰이 발생하게 된다. 그러나 이러한 지반함몰의 발생메카니즘에 대해서도 아직 연구는 미진한 실정이라 할 수 있다.

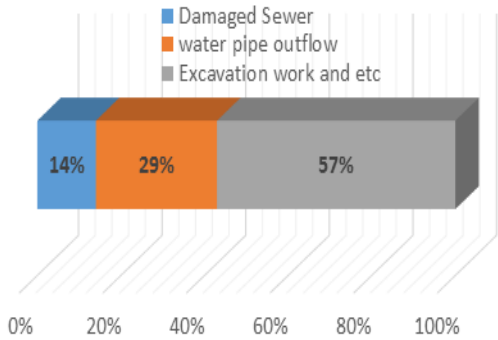
Fig. 3. Cause of ground subsidence classified by causes after 2010 (KIGMR (Korea Institute of Geoscience and Mineral Resources), 2014)

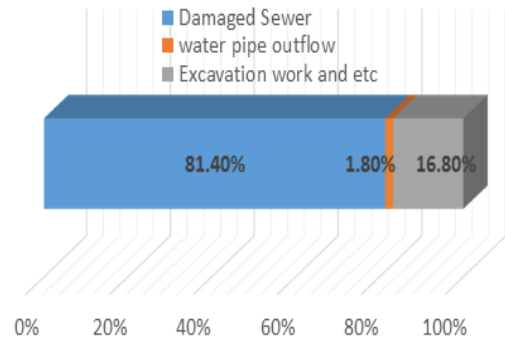
Fig. 4. Present condition of ground subsidence classified by causes greater than 2×2 m (KIGMR (Korea Institute of Geoscience and Mineral Resources), 2014)
