## 배기형의 「경주 석굴암 보수공사 설계도」(1961)에 관한 고찰

On the Plans of *Kyongju's Sokkuram* Restoration Project (1961)by *Pai Ki Hyung*

이 연구는 배기형(1918-1979)이 1961년에 완성한 「경주 석굴암 보수공사 설계도」를 학계에 보고하고,

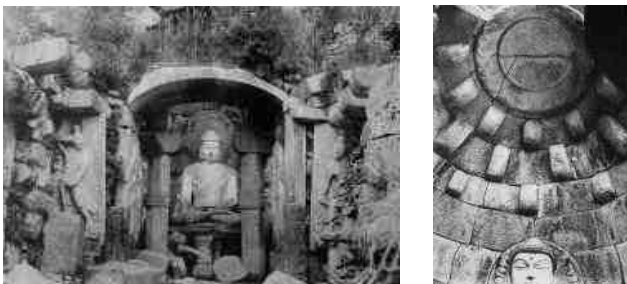
그림 1. 불국사 석굴암 석굴 정면과 본실 천정  
(출처: 『조선고적도보 5』, 1917, 559쪽)

석굴암은 토함산 중턱에 화강암으로 축조된 건조물로서, 8세기의 건립 당시에는 석불사라고 불렸었다. 세키노 타다시(關野貞)는 1909년의 조사에서 석굴암이 ‘수리를 요하는 석조건조물’이라고 평가하였다.<sup>10)</sup> 20세기 초의 기록들은 석굴암의 원래 구조를 짐작할 수 있게 한다.<sup>11)</sup> 세장한 평면의 석굴암은 산복(山腹)에 화강석으로 축조된 인공구조물이었다. 원형 평면의 본실은 궁륭천장을 이루고 있었으며, 중앙에는 불상이 안치되어 있었다. 전실과 비도 측의 좌우 벽체 면에는 팔부신상 등의 조각물이 부조되어 있었다. (<그림 1>)
