직접 에너지 적층을 통한 STS316L 소재의 보수 공정에서 그루브 형상이 기계적 특성에 미치는 효과

Effect of Groove Shapes on Mechanical Properties of STS316L Repaired by Direct Energy Deposition

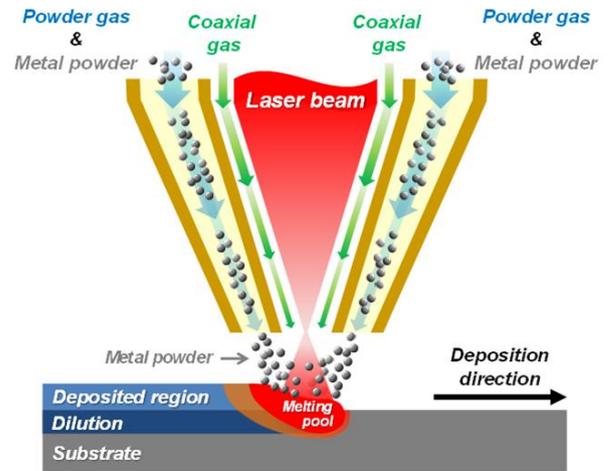
Fig. 1 Schematic diagram of the laser metal deposition with the coaxial powder feeder

본 연구에 사용된 레이저 용융 적층 장비인 DMT(direct metal tooling) MX3 장비는 Insstek社 (Daejeon, South Korea)에서 개발되었으며, 공정 개념도(Fig. 1)와 함께 실제 장비 사진을 Fig. 2에 나타내었다. 모재 표면으로 공급된 분말에 고출력 레이저 빔이 조사되어 모재와 분말을 함께 용융시켜 용융 풀(melting pool)을 형성한다. 빔이 조사되고 난 뒤 용융된 소재는 빠르게 응고되어 적층 비드를 형성하고, 이를 특정 경로를 따라서 하나의 적층 면을 만들고, 이러한 과정을 반복하여 각 레이어를 높이 방향으로 적층시키게 된다. DED 공정의 주요 공정 매개 변수로는 레이저 출력, 레이저 빔의 크기, 파우더 공급 속도, 레이저 이송 속도가 있다. 이러한 매개 변수들의 조합은 적층된 소재의 기하학적 및 기계적/야금학적 특성, 즉 적층 레이어의 폭, 높이, 적층 표면 거칠기, 경도 및 미세 구조에 대해 상이한 영향을 줄 수 있다.

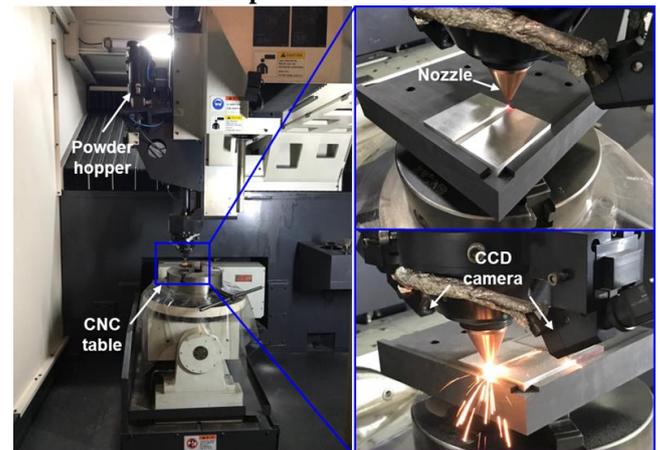
Fig. 2 DMT MX3 machine used for experiments

실험에 사용된 장치는 4kW의 CO₂ 레이저 시스템이 포함되어 있으며, MX-CAM 소프트웨어에 의해서 운영되는 5축 NC(numerical control) 장비이다. 3개의 분말 호퍼(hopper)와 함께, 분말 공급을 위한 파우더 노즐과 공정 가스로 구성된 파우더 공급 시스템으로 이루어져 있다. 공정 중 산화를 방지하기 위한 보호가스와 주입된 분말의 운반 가스로 아르곤(Argon)을 사용한다. 분말 공급 장치가 장착된 헤드에는 광학비전(optical vision) 시스템과 통합되어 있

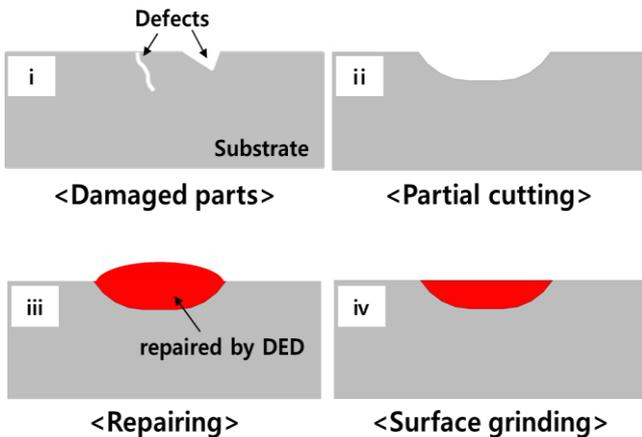
Fig. 3 Repairing procedures for damaged parts

Fig. 3은 파손된 부품의 보수 과정을 나타내고 있다. 사용 중 과도한 하중이나 마찰에 의해 부품의 표면에 크랙(crack), 칩핑(chipping) 혹은 마모 손상이 발생하였을 경우(i), 손상된 영역을 특정 형상의 그루브(groove)를 갖도록 기계가공한 후(ii), DED를 이용한 보수 적층이 완료되면(iii) 최종적으로 연삭공정으로 표면가공을 실시한다(iv). 본 연구에서는 (ii) 단계에서 보수 전처리 과정으로 기계가공되는 그루브의 형상에 따른 보수 특성을 관찰하고자 하였으며, 따라서 Fig. 4에서와 같이 사다리꼴 형상(trapezoidal groove), 타원 형상(elliptic groove) 그리고 캡슐 형상(capsule-type groove)으로 보수 형상을 구분하여 실험을 수행하였다. 세 가지 그루브 형상들 모두 동일한 폭과 높이를 갖도록 가공하였으며, 보수를 위한 DED 공정 조건도 동일하게 설정하였다.

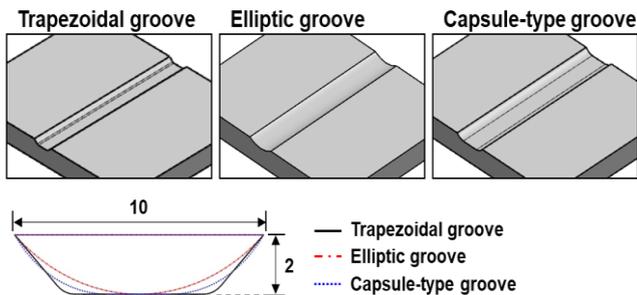
Fig. 4 Trapezoidal, elliptical and capsule-type grooves for repair

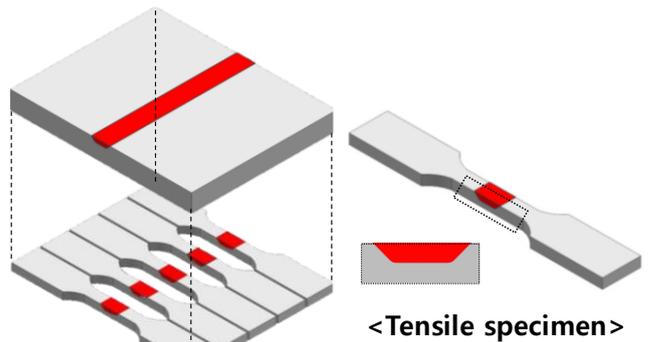
Fig. 5 Fabrication of tensile specimens

그루브 형상별로 보수 적층된 소재의 기계적 특성 평가를 위해 Fig. 5에 나타난 바와 같이, DED 공정으로 보수된 모재(Fig. 3 과정이 완료된)를 와이어 절단하여 인장시험편을 추출하게 된다. 인장시험은 단축인장시험기(SHIMADZ, AG-IS)를 사용하였으며, 인장 속도는 2mm/min으로 설정하였다. 인장 시험 후에는 주사전자현미경(SEM, TESCAN, MIRA 3)을 이용하여 시험편의 파단면을 관찰하였다.

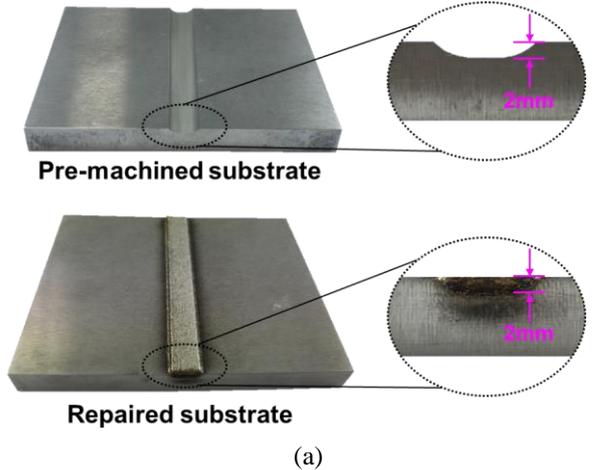
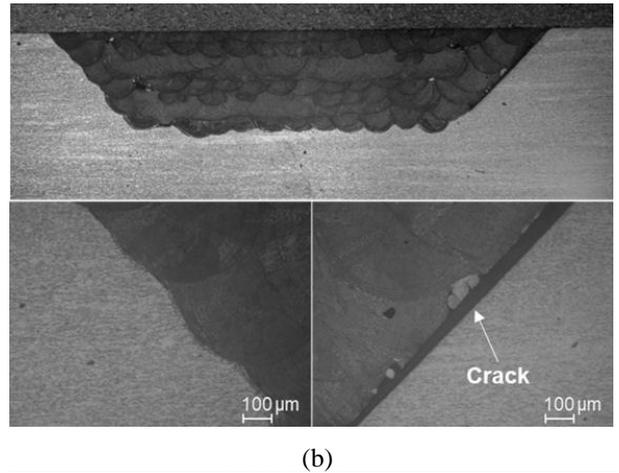
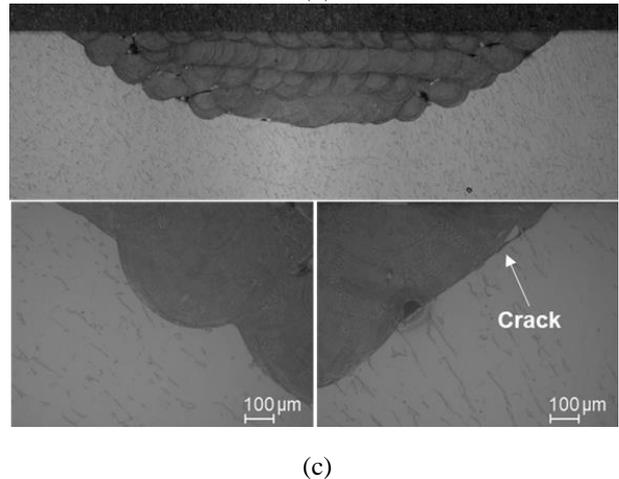
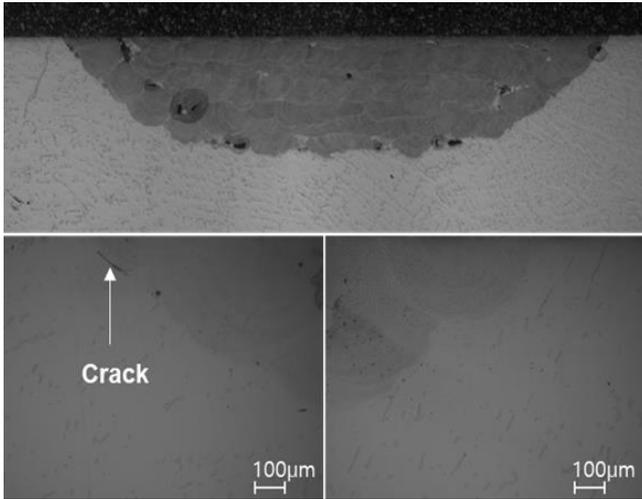
Fig. 6 Images of cross-sections of specimens repaired at different groove shapes; (a) repaired substrate, (b) trapezoidal, (c) elliptic and (d) capsule-type sample

Fig. 6(a)는 기계가공된 모재에 DED로 보수된 실험 결과를 보여주고 있다. 보수 형상에 따른 적층 특성을 비교하기 위해 각 샘플들에 대한 단면을 관찰하였다(Fig. 6). Fig. 6(b)는 사다리꼴 형상의 그루브

를 가진 보수 샘플로, 레이어(layer)별로 적층된 비드(bead)를 관찰할 수 있다. 보수 적층된 영역에서는 특별한 결함이 관찰되고 있진 않으나, 경사진 보수 계면(interface)에서 500 μ m 정도의 균열이 관찰되고 있다. 이에 반해, 타원 형상과 캡슐 형상의 샘플(Fig. 6(c), (d))에서는 적층 영역 내부에 기공(pore)이 관찰되었으며, 특히 비드간의 경계면에서 주로 나타난 것으로 보아 적층 비드간 간격이 적절치 못한 것으로 판단된다. 사다리꼴 형상의 샘플에서 나타난 균열들에 비해서, 나머지 두 가지의 샘플에서는 그 크기가 작은 것으로 확인되었다. 일반적으로, DED공정에서 균열이 발생하는 원인은 용융과 급속 냉각이 반복되기 때문에 발생하는 열응력과 높은 온도구배 때문이며, 적층 체적이 커질수록 균열 발생 가능성은 높아진다. 하지만 본 연구에서는 유사한 보수 체적을 갖는 형상임에도 불구하고 균열의 크기가 다른 것을 알 수 있는데, 이는 보수 적층되는 경사면의 기울어진 각도에 의한 것으로 예상된다. 다시 말해, 사다리꼴 형상에 발생한 균열의 크기가 큰 이유는 경사면의 기울기가 가장 급하기 때문인 것으로 유추할 수 있다. Jehnming 등[17]은 레이저가 조사되는 경사면의 각도가 커질수록 레이저 흡수율이 낮아진다고 보고하고 있으며, 이는 경사면 주변에서의 온도 분포와 경사 각도에 따른 레이저의 반사율에 따른 것으로 설명하고 있다. 결과적으로, 공급되는 분말과 모재를 녹이기 위해 용융풀로 전달되는 에너지가 경사면에서는 더욱 적어지게 되면서 융합 부족(lack of fusion)과 같은 결함이 발생하게 된다. 융합 부족은 적층 비드(bead) 또는 적층 레이어(layer)가 용융되더라도 인접한 비드 또는 이전 레이어(혹은 모재)와 완전히 융합되지 않아서 발생하는 결함이다. 이는 용융풀이 만들어지더라도 충분한 에너지가 공급되지 못할 경우에 나타나는 현상으로, 에너지가 더욱 작아질 경우에는 용융풀 또는 적층 비드가 인접 비드 그리고 레이어(혹은 모재) 안으로 깊이 융합되지 못해서 발생하는 침투 부족(lack of penetration)으로 이어지게 된다. 이로 인해 적층부가 적층 중 혹은 후에 모재에서 분리되거나 또는 적층된 소재 내의 레이어 사이에서 분리가 일어날 수 있다[18]. 이러한 결과로부터, 경사진 계면에서 발생하는 균열의 원인으로, 에너지 공급 부족으로 발생하는 융합 부족으로 보는 것이 타당할 것이다. 융합 부족을 크랙 원인으로 추측하는 또 다른 이유는, 보

수 형상과 상관없이 보수부의 평행부(바닥면)에서는 관찰되지 않은 균열이 경사부에서만 나타나는 현상으로 설명될 수 있다. 동일한 에너지를 평행부와 경사부에 적용할 경우, 경사부에서는 상대적으로 낮은 에너지가 용융풀에 공급되기 때문에 융합부족 혹은 침투부족은 경사부에서 두드러질 것이다.

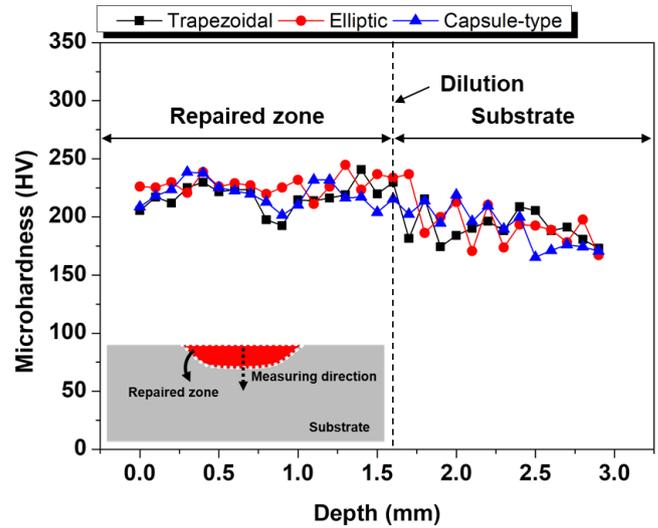
Fig. 7 Vickers hardness distribution along vertical direction

Fig. 7은 그루브 형상에 따른 보수부와 모재부의 경도 변화를 나타내고 있으며, 보수부 상부 표면에서부터 아랫방향으로 일정 간격으로 측정된 값이다. 3가지 샘플의 경우, 보수부와 모재부에서 나타나는 평균 경도값은 각각 210HV 그리고 190HV로 유사하게 나타났다. 3가지 보수 형상 모두 DED 공정 특성상 용융과 급속 냉각에 의해 형성되는 미세조직 (microstructure)을 가지게 되는데, 각 샘플별로 그 적층 부피가 유사하기 때문에 보수부에서 처리되는 열영향이 동일하다고 볼 수 있다. 또한, 보수부에서의 경도값이 모재부에 비해서 다소 높은 것을 알 수 있으며, 이를 다음 2가지 원인으로 이해할 수 있다. 한 가지는 DED 를 이용한 보수 형상 적층 동안 발생한 열은 모재를 통해 빠져나가게 되므로, 보수부의 냉각속도는 빠른 반면에 모재부에서의 냉각속도는 상대적으로 느리기 때문이다. 다른 한가지는 열간 압연으로 제조된 모재의 결정립 (grain) 크기는 평균 20µm이지만, 보수부의 미세조직은 DED 특성상 용융과 급속 냉각에 의해 형성된 덴드라이트 조직으로써 결정립 크기는 작다. 그 결과, 보수부의 경도값이 모재부보다 다소 높게 나타난다.

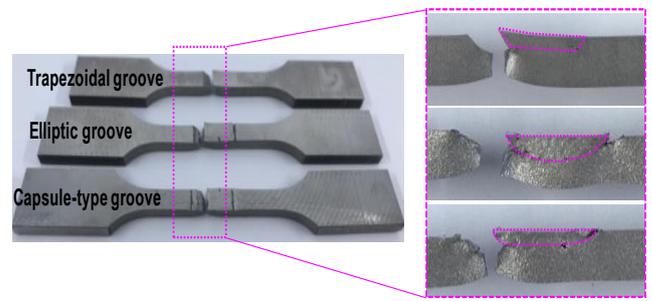
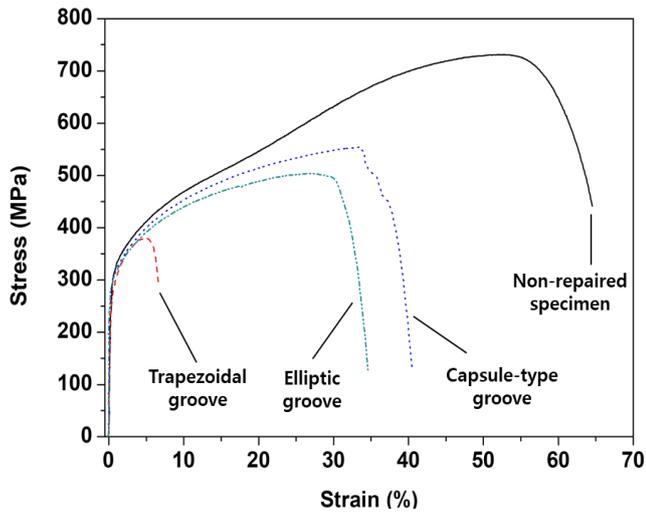
Fig. 8 Engineering stress-strain curves with respect to different groove shapes

Fig. 8 은 그루브 형상에 따라 보수된 인장시험편을 사용하여 수행된 인장시험 결과를 나타내었으며, 보수되지 않은 소재와의 특성 비교를 위해 각 조건별 인장 특성을 Table 3 에 정리하였다. 파단 시험편 사진(Fig. 9(a))에서도 확인할 수 있는 것과 같이, 3 가지 시험편 모두 보수부와 모재부의 경사면에서 시험편이 파단된 것을 확인할 수 있으며, 이는 보수부 내부에 생성된 기공이 인장 특성에 영향을 미치지 않았음을 보여준다.

캡슐 형상으로 보수된 시험편(capsule-type groove)의 경우 인장강도(tensile strength)는 554MPa 그리고 연신율(elongation)은 40%로 나타났으며, 이는 3 가지 조건 중 가장 우수한 기계적 성질을 보이고 있다. 이는 보수되지 않은 시험편(non-repaired specimen)에 비해 인장강도와 연신율이 각각 24%와 38% 정도 감소한 결과이다. 이는 보수부와 모재부의 경사면 부근에 생긴 균열에 의한 것으로 판단될 수 있다. 타원 형상으로 보수된 시험편(elliptic groove)의 경우에는 캡슐 형상 시험편에 비해 다소 떨어진 기계적 성질을 보여주고 있다. 이에 반해, 사다리꼴 형상으로 보수된 시험편(trapezoidal groove)의 경우 인장강도는 381MPa 그리고 연신율은 7%로 보수되지 않은 시험편에 비해 크게 감소하였다. 이는 앞선 단면 관찰 결과에서 알 수 있듯이, 사다리꼴 형상 시험편에서는 500µm 이상의 큰 균열이 발생하였기 때문이다.

캡슐 형상 시험편의 경우 사다리꼴 형상 시험편에 비해 인장강도는 46% 그리고 연신율은 571% 상승하였음을 알 수 있다. 하지만, 보수를 위한 형상을 변경하더라도 여전히 보수 전 소재에 비해 인장강도와 연신율은 감소하였음을 확인하였다. 이는 경사진 경계면에 존재하는 미세균열로 인한 것으로 보이며, 보수 소재의 인장 특성을 개선시키기 위해서는 경사면에서의 균열을 방지할 수 있는 새로운 공정의 제안이 필요할 것으로 보인다.

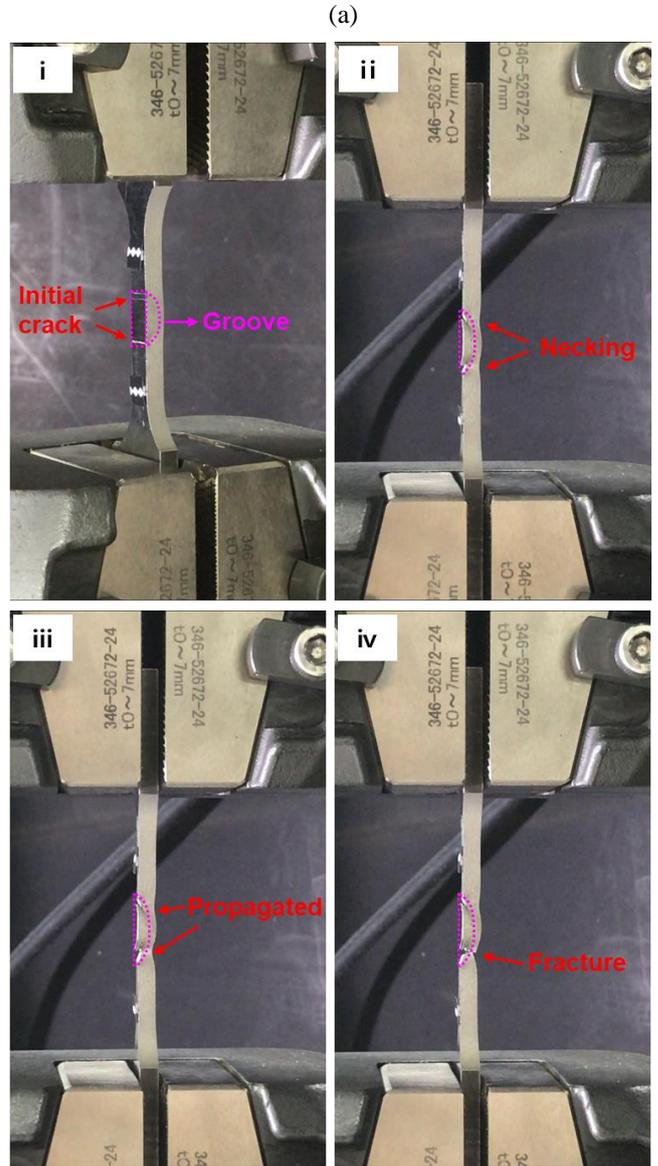
Fig. 9 (a) Fractured tensile specimens and (b) fracture behavior of specimen with elliptic groove

Fig. 10에 파단면에 대한 SEM 사진을 나타내었다. 사다리꼴 형상 시험편의 파단면은(Fig. 10(a)), 적층부에서는 연성파괴의 흔적이 그리고 모재부에서는 전단 딬플(sheared dimple)이 나타난 것으로 보아 경사면에서 성장된 균열이 모재부로 급속히 전파되어 파단된 것으로 판단된다. 이는 Fig. 9(a)의 사다리꼴 형상 시험편의 파단 사진을 통해서도 알 수 있다(모재 수직 방향으로 파단). 따라서 나머지 두 가지의 샘플에 비해서 가장 낮은 강도와 연신율을 응력-변형을 선도에서 확인할 수 있었다. 한편, 타원 형상 시험편에는, 파단면 전체 영역에서 연성파괴 거동 특성을 나타내는 딬플(dimple)이 관찰되고 있다(Fig. 10(b)). Fig. 9(b)에서 알 수 있듯이 짧은 연성과정을 거쳐 보수부의 경사진 경계면에 존재하는 균열이 성장하면서 모재부로 전파되어 전체 시험편이 파단되었음을 알 수 있다. 인장 하중이 증가하면서 보수부의 경사진 경계면에 존재하는 균열들이 성장하여 보수부 경계면에서 1 차적으로 큰 균열이 생성된다. 이후 응력이 증가하면서 모재부에서도 균열이 생성되어 성장하게 되고, 이것이 보수부 경계면에서 성장된 균열과 만나는 순간 파단에 이르게 된다. 이와는 달리 Fig. 10(c)의 캡슐 형상 시험편의 경우에는, 보수부 경계면에서 발생된 균열과 미세 공극이 연신이 되는 과정에서 성장 그리고 합쳐져(coalescence) 최종 파단에 이르는 것으로 분석될 수 있다. 위와 같이, 보수 형상에 따라 응력-변형을 곡선과 시험편의 파단면에 나타나는 차이는 결국 경계면에 존재하는 균열의 크기로 설명될 수 있다. 한편, 파단면 분석 과정에서 보수부의 경사면에서 용융되지 않은 분말들이 관찰되었는데(Figs. 10(b)과 (c)의 오른쪽 하단 사진), 이는 앞서 설명한대로 경사면에서의 낮은 에너지 입열량에 의해서 발생된 융합 부족의 결과라고 할 수 있을 것이다. 융합 부족에 의해 용융되지 않은 분말에 의해 빈 공간(pore) 또는 균열이 생성되며, 이는 경사면의 기울기가 클수록 입열량이 감소하여 더욱 심각한 결함을 만들게 된다. 이러한 이유로, 본 연구에서는 사다리꼴 형상 시험편에 대한 인장 특성이 가장 떨어지는 것을 알 수가 있었으며, 실제 부품 보수 시에 이러한 결과에 근거하여 보수 전처리(pre-machining)에 대한 계획을 세워야 할 것이다.

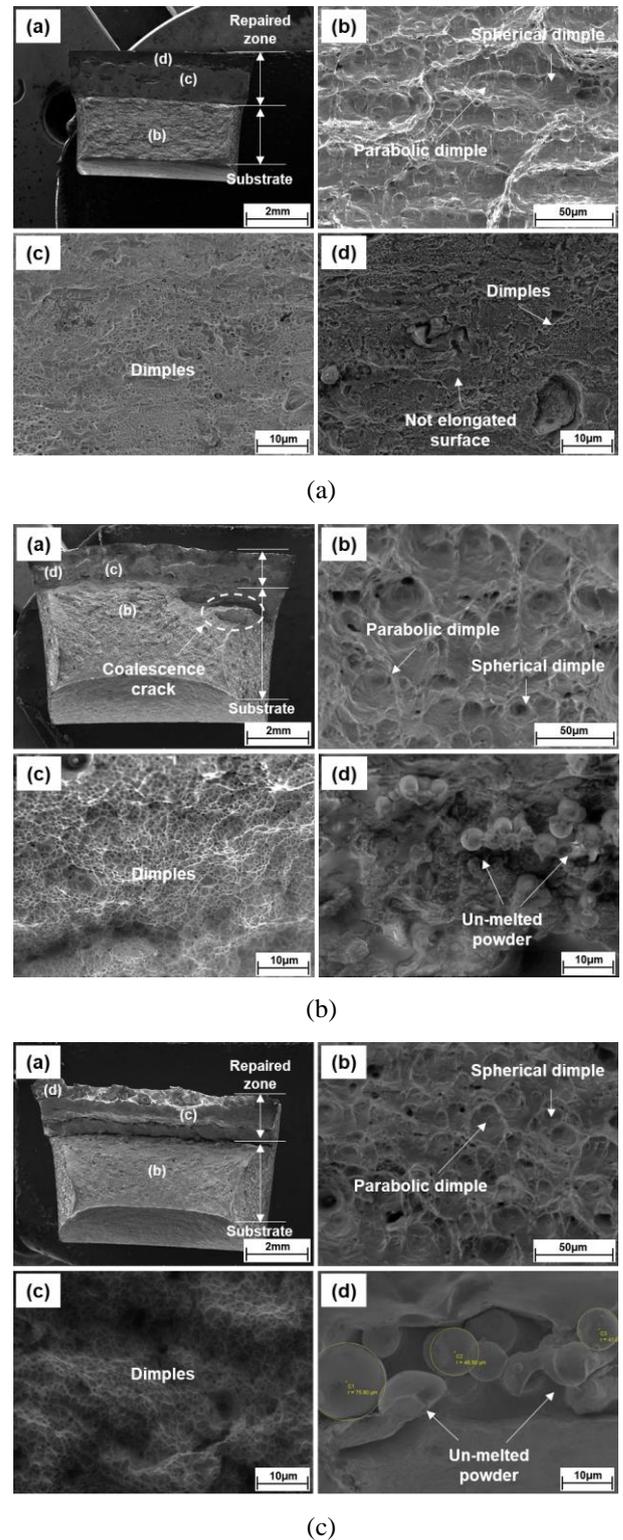
Fig. 10 Fractured surfaces of tensile specimens: (a) trapezoidal, (b) ellipse and (c) capsule-type groove
