연안 해상교통안전을 위한 중소형선 항해등 개선방안

Improvement of Navigation Lights of Middle and Small Size Ships for Marine Traffic Safety in Coastal Areas of Korea

요 약 : 선박 충돌사고는 지속적으로 발생하고 있다. 충돌사고의 대부분은 연안에서 운항하는 중소형 크기 선박들과 관련된다. 충돌사고는 해양사고의 9%이지만, 충돌로 인한 인명피해는 전체의 34.4%를 차지한다. 근래 충돌사고에 대한 해양안전심판원 심판과정에서 해양사고 관련자들이 사고 당시 청명한 날씨였음에도 상대 선박의 항해등이 미약하거나 제대로 보이지 않았다는 주장을 자주 한다. 특히 연안이나 항만 내에서 발생한 충돌의 경우 더욱 그러하다. 이에 따라 항해등에 대한 현황과 안전성 분석이 필요하다. 이를 위하여 항해등 관련 국내의 규칙과 전문도서 내용을 살펴보고, 다른 교통수단 즉, 항공기와 열차 및 자동차 등화를 분석하며 항해등과 차이점을 비교한다. 또한, 현재 해상교통환경을 살펴보고 최근 5년간 발생한 충돌사고를 분석하며, 선박 운항자와 선박 안전업무 종사자를 대상으로 항해등에 관한 설문조사를 실시한다. 최종적으로 현재 항해등에 관한 개선방안을 제시한다.

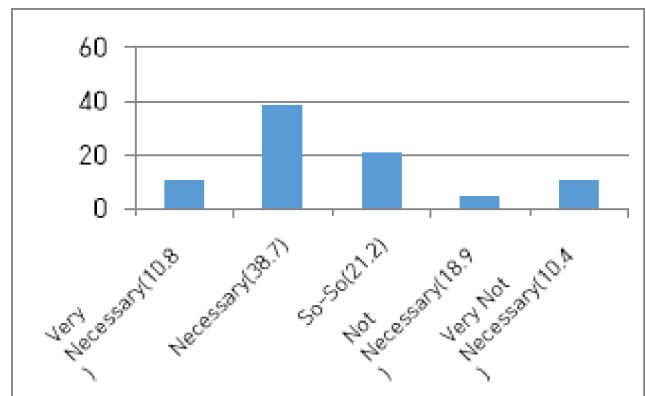
Fig. 19. Necessity of Side Light Flashing Function.

이 기능을 추가하는 방안을 예시 그림 17을 보여주고 물었고, 응답 결과가 Fig. 19이다. ‘필요하다’ 이상으로 응답한 사람이 ‘불필요하다’ 이상으로 답변한 사람보다 69% 많다.
