# 일본 성능평가 제도기반 터널 스캐닝 시스템 성능 분석

## Performance analysis of tunnel scanning system based on Japanese performance evaluation system

The performance of the existing tunnel scanning system was analyzed through the post-evaluation of NETIS (New Technology Information System) and Inspection Support Technology Performance Catalog. Suggestions for improvement and development direction of the tunnel scanning system were deduced. As new technology of Japan gave priority to providing user-centered information, it was possible to objectively compare and analyze the characteristics of various tunnel scan systems through post-evaluation of NETIS and standard test methods in the Inspection Support Technology Performance Catalog. Construction New Technology of Korea was centered on suppliers of technology certification, making it impossible to objectively compare the performance of tunnel scanning systems. The performance was compared and evaluated indirectly by comparing the specifications of the camera, which is a core device of Japan's tunnel scanning system. For the future development of tunnel scanning systems, high-resolution and fast exposure performance of cameras and corresponding high-

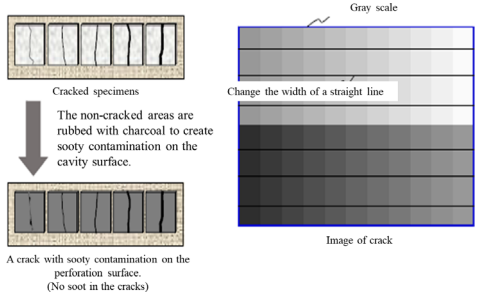
Contaminated crack width	<ul style="list-style-type: none"> <li>• The part other than the crack is scorched with charcoal, etc. on the cracked specimen to create sooty contamination on the cavity surface, and the crack width and luminance are measured.</li> </ul>

문질러 오염 상태를 인위적으로 만든다. 균열 이외의 주위 부분이 오염 될 경우와 균열 부위가 오염 될 경우를 구분하여 균열 폭 측정을 수행한다. 균열 폭 깊이의 표준항목은 콘크리트 공시체 내부에 균열을 본뜬 직사각형 모양의 염화 비닐판을 매립하여 균열을 만든다. 염화비닐판의 폭은 0.5 mm, 1.0 mm, 2.0 mm의 3종류로 구분하고, 깊이는 100 mm, 300 mm의 2종류로 제작하여 균열 폭 및 깊이를 측정하는 방법이다.

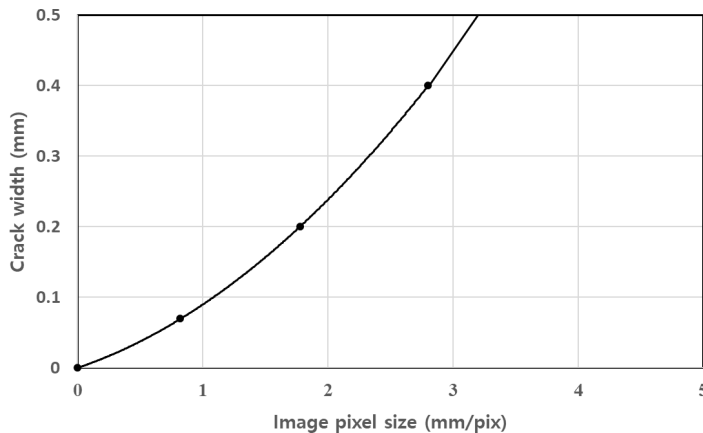
Fig. 1. Relation between graph of resolution and crack width

Fig. 1은 일본 콘크리트 공학회(Japan Concrete Institute, JCI)에서 제시한 이미지 분해능과 식별 가능한 균열 폭의 관계를 보여주고 있다(JCI, 2010). 1 mm/pix의 이미지에서 0.1 mm 균열 폭이 육안으로 식별 가능함을 보여주고 있다. Fig. 2는 균열 검출 소프트웨어를 활용하여 이미지상에서 균열 폭과 배경의 대한 그레이 스케일(Gray scale)의 차이 값(0~255) 변화를 통해 균열 폭을 검출하는 사례를 보여주고 있다(Nishimura et al., 2012). Wang et al. (2022)은 그레이 스케일의 변화를 활용한 균열 폭 검출 모델을 통해 1 mm/pix의 이미지에서 0.5 mm 균열 폭을 0.546 mm로 검출하여 9.2%의 오차율을 확인하였다. 하지만 이미지의 해상도, 명암, 조명 조도 등으로 그레이 색상이 변할 가능성이 높기 때문에 0.1 mm 단위의 정확도에서는 더 높은 오차가 발생할 것으로 판단된다.
