G-SAVE 공법 탑재 차량의 예비위험성평가

Preliminary Hazard Analysis of Vehicle with G-SAVE Technology

The structures for road safety are guard rails that protect the cars and passengers. If an accident occurs on the roads after a long period of installation, it may escalate into a major disaster. In order to repair many guard rails, the existing repair method of replacing them with new ones requires enormous financial resources. To solve this problem, the G-SAVE method was developed to repair the guard rail without replacing them. This method removes the rust on the surface of the guard rail and then performs ambient-dip galvanizing coating on it without replacing the new ones. No studies or reports have yet been made on the risk assessment of harmful substances, vehicles for these entire processes. Therefore, this paper focuses on risk assessment using the PHA (Preliminary Hazard Analysis) technique and conducts risk assessment for concept design stage of the coating vehicles.

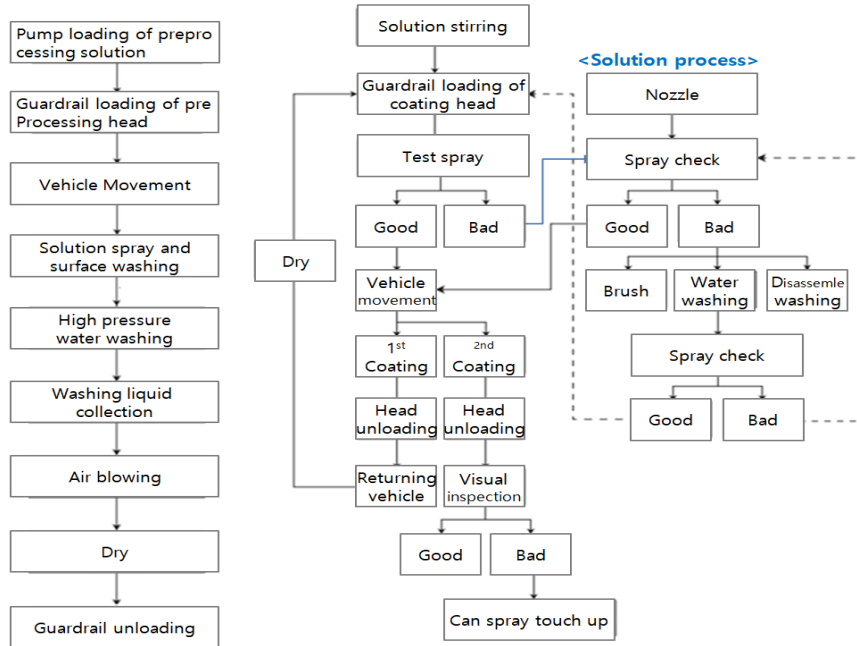
▷ Block diagram of preprocessing and coating processing using G-SAVE

<Preprocessing stage>

<Coating stage>

Fig. 3. Process Block Diagram using G-SAVE Method.

그림 3은 G-SAVE 공정의 블록다이어그램으로 전처리 단계(Preprocessing stage)와 코팅 단계(Coating stage)로 나누어 설명한다. 그림 3처럼 전처리 단계에서는 코팅 차량과는 별도의 차량으로 세척에 필요한 모든 장비를 갖추고 가드레일 표면을 물로 세척하고 공기로 건조를 한다. 건조가 완료된 후에 가드레일 코팅 단계로 진입하여 별도의 차량으로 가드레일에 코팅 액을 분사하여 충분한 코팅이 이루어지도록 진행한다.
